Informe técnico: Situación hidrológica de los Ríos Colca-Majes

Servicio Nacional de Meteorología e Hidrología del Perú - SENAMHI

INFORME SITUACIÓN HIDROLÓGICA DE LOS RÍOS COLCA-MAJES

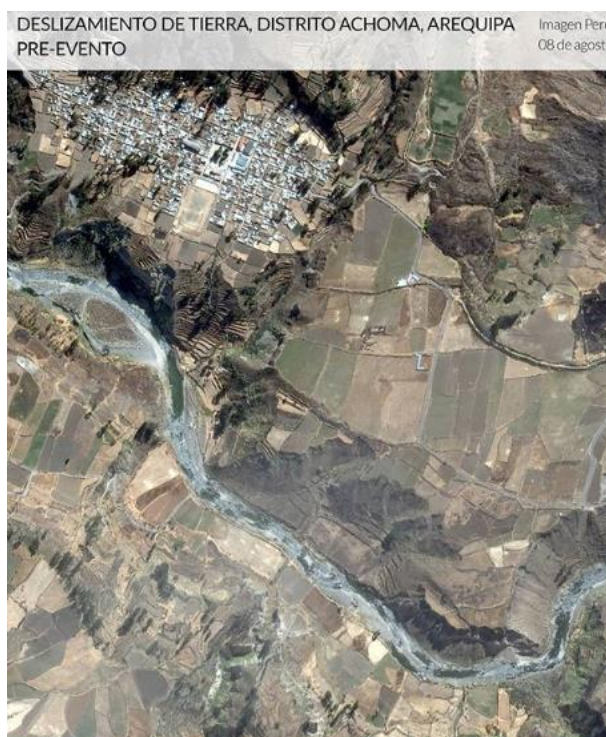
El día 18 de Junio a las 01:42 horas se produjo un deslizamiento de tierra de aproximadamente 80 hectáreas en los distritos de Achoma e Ichupampa provincia de Caylloma, región Arequipa, provocando la obstrucción del río Colca y generando el embalsamiento natural de sus aguas, la posibilidad de rotura podría generar un incremento en el caudal del río principalmente en la parte baja del Valle del Colca, Valle de Majes-Camaná en los distritos de Aplao, y Corire en la provincia Castilla y el distrito Nicolás de Piérola de la provincia Camaná de la Región Arequipa. En las figuras 1 y 2 se puede apreciar las imágenes del satélite de PerúSat de la zona del deslizamiento.

Figura 1. Imagen 08 de Agosto 2019
Fuente: Agencia espacial del Perú

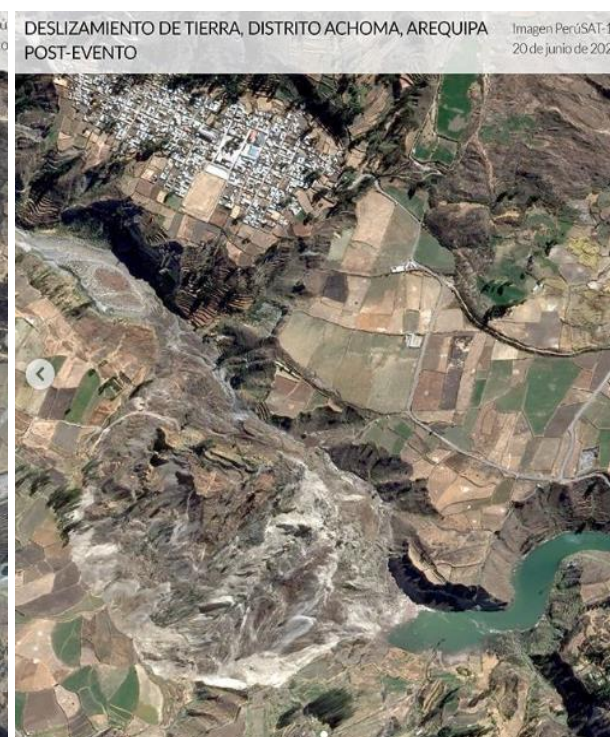
Figura 2. Imagen 20 de Junio 2020

En las imágenes mostradas anteriormente se puede apreciar en el lado izquierdo una imagen de satélite sobre el río Colca antes del deslizamiento, en la segunda imagen se aprecia como el gran volumen de tierra deslizado sobre el cauce del río Colca ha generado un dique natural que está embalsando el río, según la información reportada el dique presenta una altitud variable que va desde los 40 hasta los 70 m. De acuerdo a las dimensiones que presenta el dique, la posibilidad que se rompa por acción de la presión de agua es muy remota, por lo que ante esta situación las autoridades competentes han dispuesto el inicio de trabajos de movimiento de tierras con maquinaria pesada con la finalidad de generar una especie de aliviadero en la margen izquierda del río para desalojar el volumen de agua acumulado y al mismo tiempo permitir que el caudal transite a través del dique.

Esta medida va permitir el desembalse gradual del volumen acumulado y de esta manera evitar que se acumule nuevamente con el fin de mitigar el impacto que tendría un incremento del caudal en la parte baja de la cuenca.

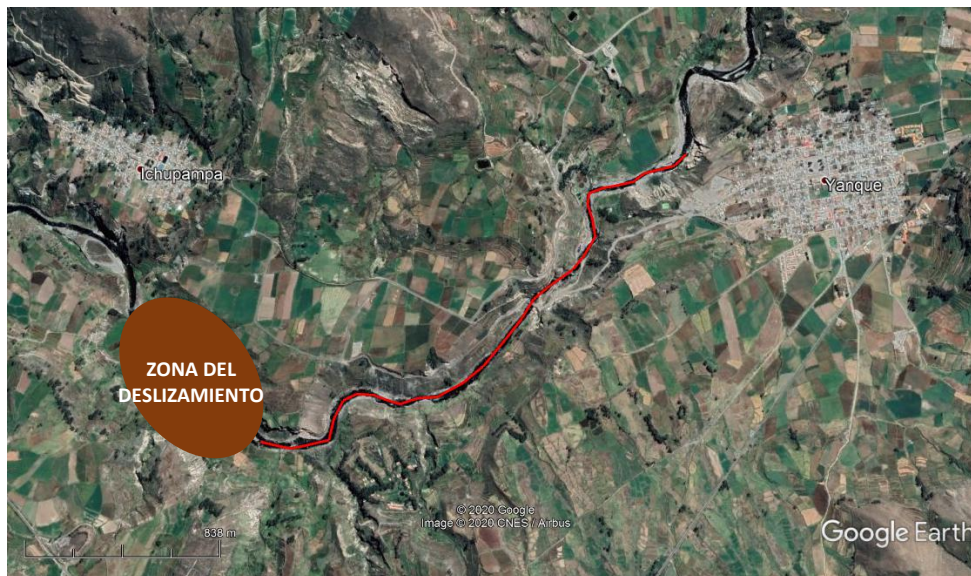
Figura 3. Vista del embalse y los pueblos de Ichupampa y Yanque
Fuente: Elaboración propia

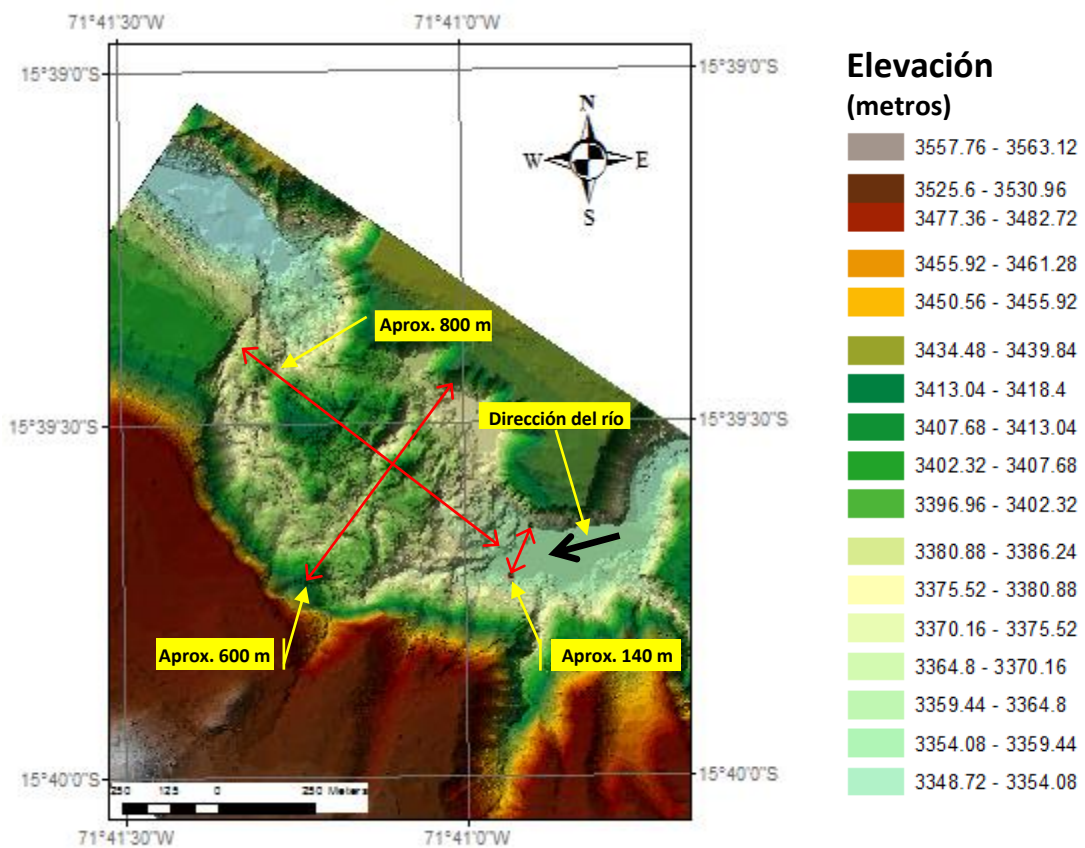
En base a la información topográfica levantada con dron por el INGENMET realizado el día 20 de junio, se generó el modelo de elevación digital para la zona del deslizamiento, tal como se presenta en la figura 8. El área estimada que bloquea el río Colca es de aproximadamente 450 000 m² y está ubicado entre las cotas de elevación 3 360 y 3 427. Como se puede observar en la figura la altura del dique es variable y solo alcanza una altura de 67 metros en la parte más alta del dique (color verde oscuro). El muro del dique que está en contacto con el agua tiene en promedio

Figura 8. Modelo de elevación digital de la zona de deslizamiento del día 20 de junio
Fuente: Elaboración propia

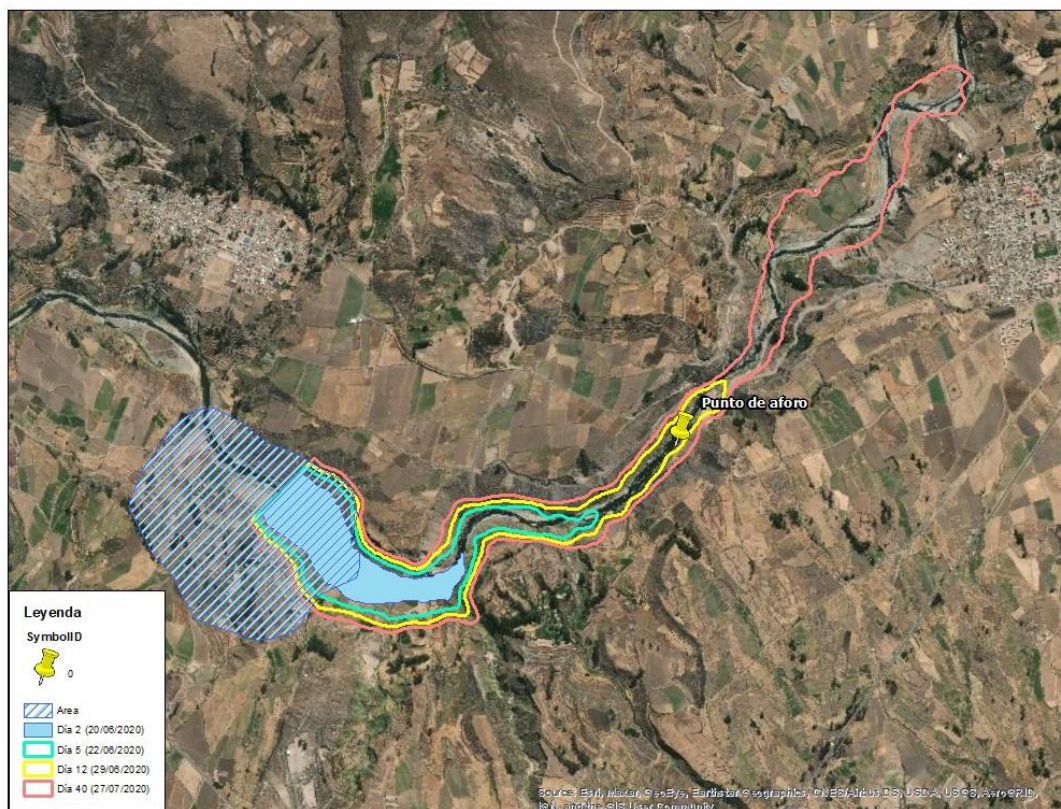
Basados en las imágenes de ALOS se ha determinado que aguas arriba del dique la cola del embalse se extendería hasta el sector de Yanque donde el incremento del nivel de agua ya está ocasionando estragos. En la figura 11 se ilustra el área de influencia del embalsamiento del río Colca, donde se indica el punto del aforo realizado por el SENAMHI el día 20 de junio del presente año.

Figura 12. Área de influencia del embalse aguas arriba del dique. Curvas de nivel cada 10 m donde la curva celeste corresponde a Elev=0+10m
Fuente: Elaboración propia

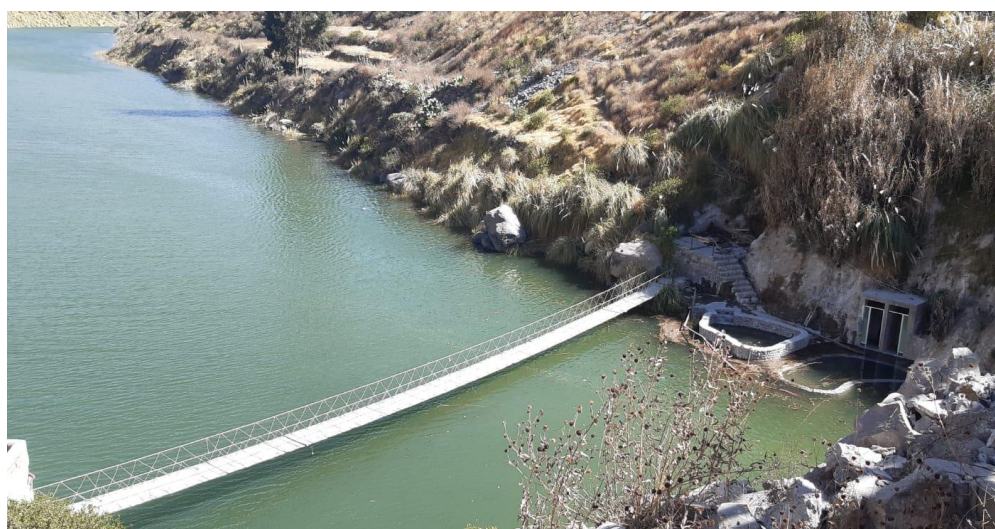
Las imágenes que se muestran son del día 28 de junio y se observa que las pozas termales ya están sumergidas casi en su totalidad, la parte central del puente también se encuentra muy cerca del nivel del río y es muy probable que quede afectado en los próximos días. Este punto se ubica en las siguientes coordenadas: latitud $-15,65^\circ$ y longitud $-71,67^\circ$ y está ubicado a solo 1 150 metros del pueblo de Yanque.

Figura 13. Puente en Baños termales de Chacapi (28 de junio)

1. En principio continuar con las labores de movimiento de tierras, bajo condiciones de seguridad que no provoquen mayor inestabilidad del terreno.
2. Continuar monitoreando por medio de fotografías el puente cerca a los Baños termales de Chacapi con el fin de validar las proyecciones de las cotas y volúmenes de agua.

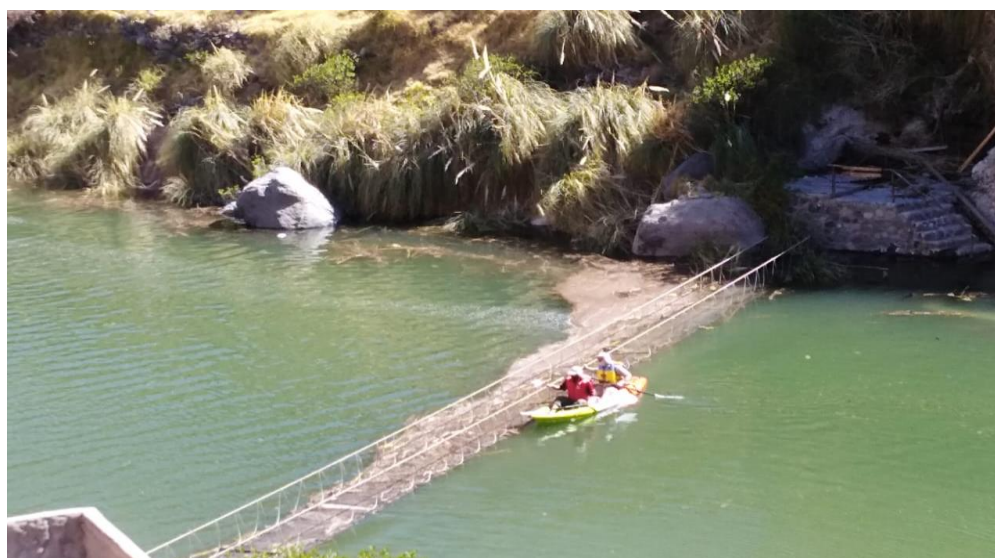
Figura 14. Puente en Baños termales de Chacapi (30 de junio)

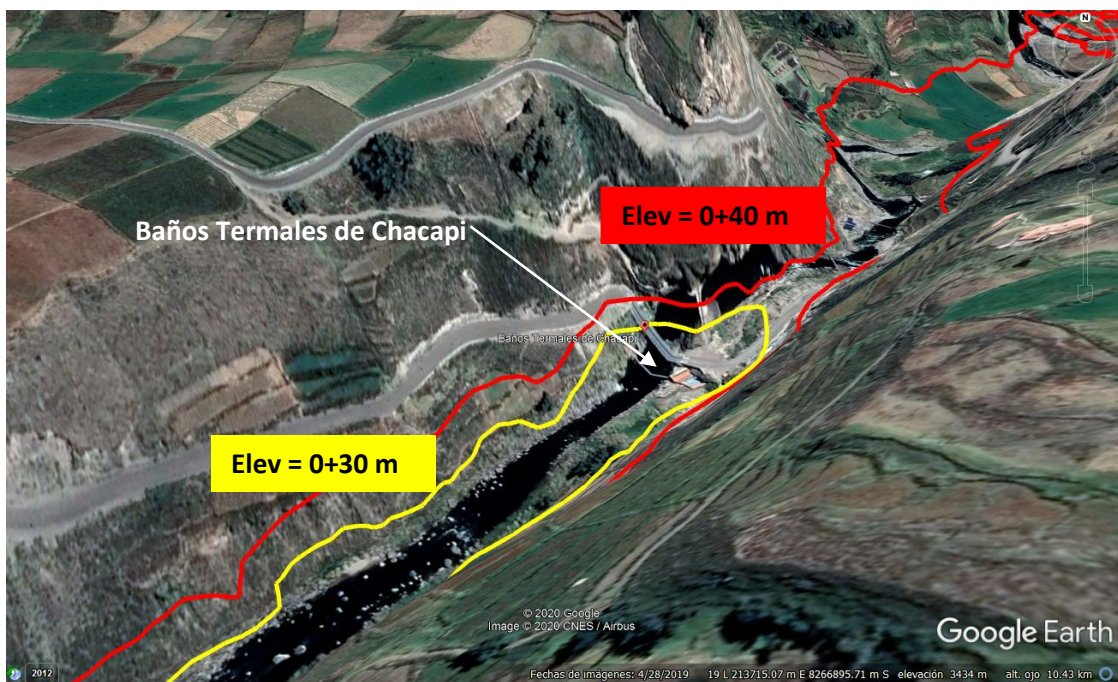
Figura 16. Verificación de la altura de agua proyectada con respecto a baños de Chacapi.
