**JUNIO
2022**

**BOLETÍN AGRO -
HIDROCLIMÁTICO
MENSUAL
DZ 11**

Presentación

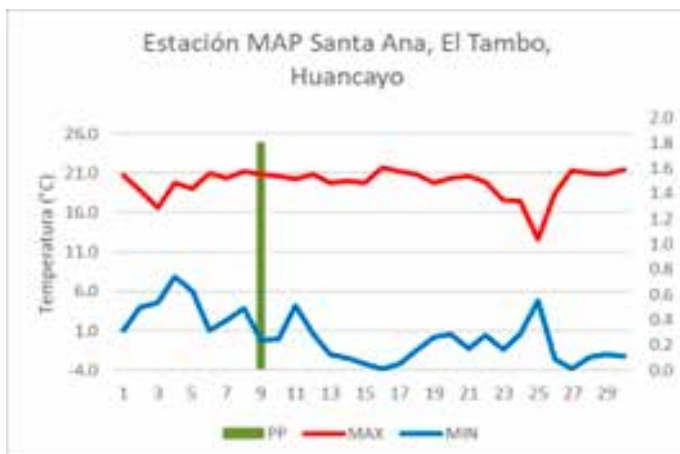
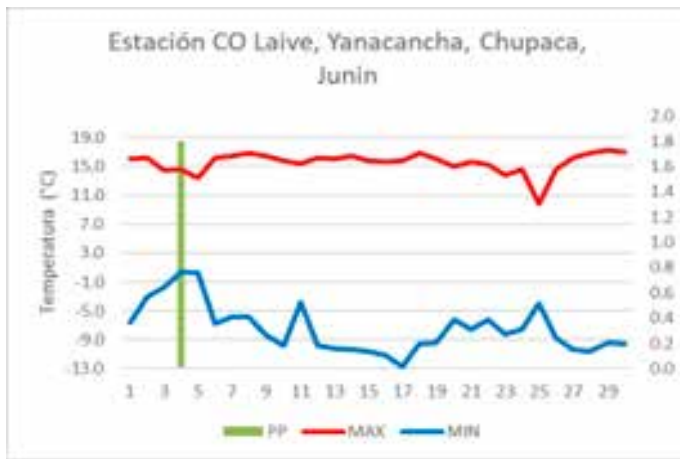
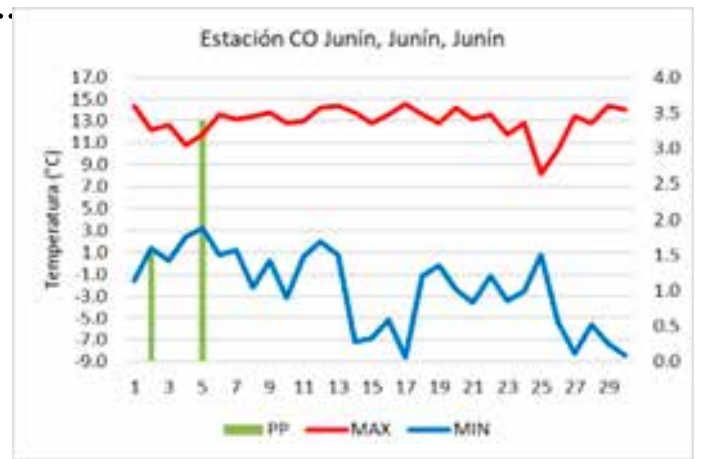
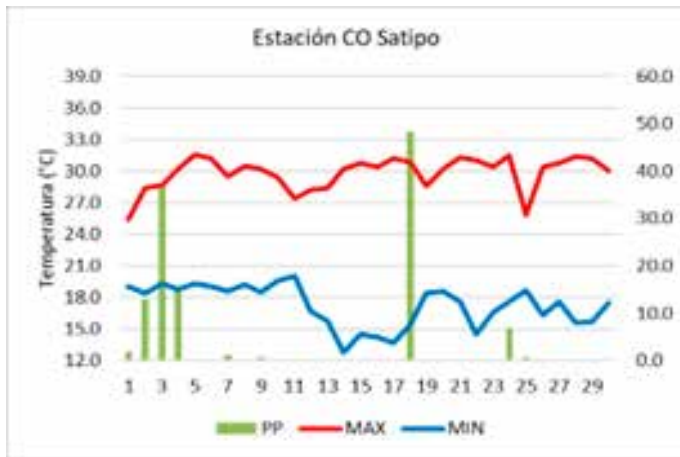
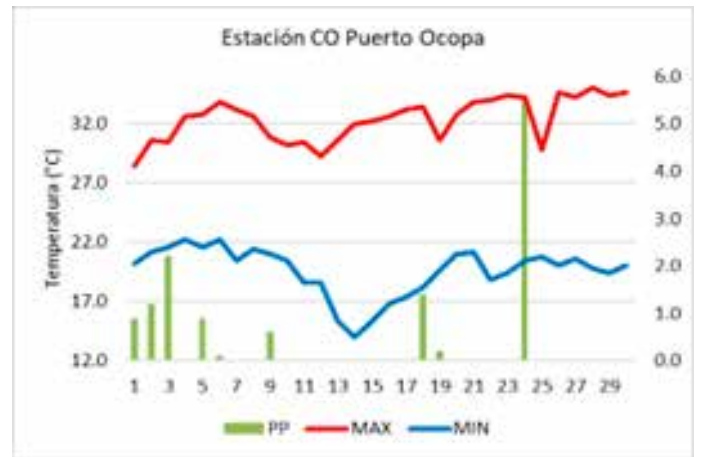
COMPORTAMIENTO DE ESTACIONES EN LA REGIÓN JUNÍN

Para este mes se observa la presencia de heladas meteorológicas en varias estaciones, destacando las estaciones Junín y Laive, donde se registraron temperaturas mínimas de hasta -8.6°C y -12.8°C respectivamente.

La temperatura máxima promedio mensual se comportó en la mayoría de estaciones dentro de sus rangos normales, a excepción de la estación Satipo, en la provincia del mismo nombre cuyo comportamiento fue inferior con una anomalía mensual de -2.7°C . Durante el mes se han presentado algunos descensos, debido principalmente a la gran cobertura nubosa y lluvias.

La temperatura mínima promedio mensual presentó un comportamiento dentro de sus rangos normales para la mayoría de estaciones, a excepción de las estaciones Laive en Chupaca, Ricran en Jauja y Viques en Huancayo, cuyo comportamiento fue inferior con anomalías de -2.8°C , -2.1°C y -1.5°C respectivamente. En el transcurso de este mes se presentaron descensos bien marcados, relacionados a heladas meteorológicas en la región andina y friajes en la región amazónica.

En relación a las precipitación acumulada para este mes, ésta tuvo un comportamiento variado, las estaciones Junín, Laive, La Oroya, San Juan de Jarpa, Huayao, Tambo, Viques y Puerto Ocopa presentaron déficit para este mes; mientras que las estaciones Ricran, Runatullo, Tarma, Satipo y Huasahuasi presentaron superavit de lluvias, destacando las estaciones Tarma y Huasahuasi con anomalías de 165.7% y 178.7% respectivamente, las demás estaciones se comportaron dentro de sus promedios.

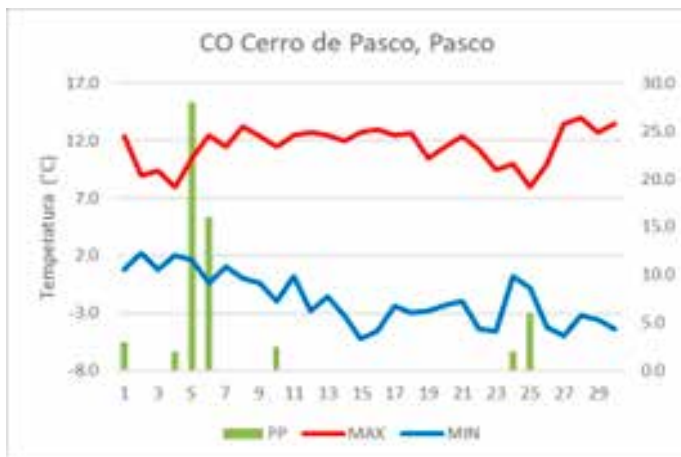
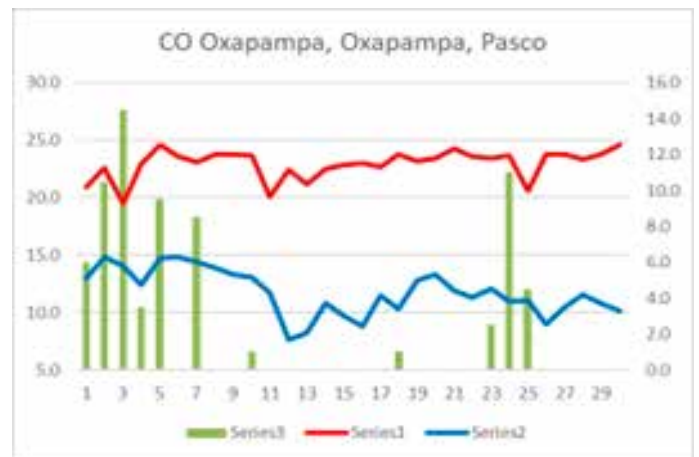
La temperatura mínima promedio mensual para esta región presentó un comportamiento dentro de sus rangos normales en las tres estaciones analizadas. En el comportamiento interdiario se observa la presencia de heladas meteorológicas, la estación Cerro de Pasco registro hasta -5.2°C (el día 15) y la estación Yanahuanca hasta -1.8°C (el día 16).

La precipitación acumulada mensual para esta región tuvo un comportamiento variado; Yanahuanca se mostró ligeramente por debajo de sus rangos normales con una anomalía de -19.9% ; mientras que las estaciones, Cerro de Pasco y Oxapampa presentaron un comportamiento superior con un superavit de 132.9% y 65.0% respectivamente.

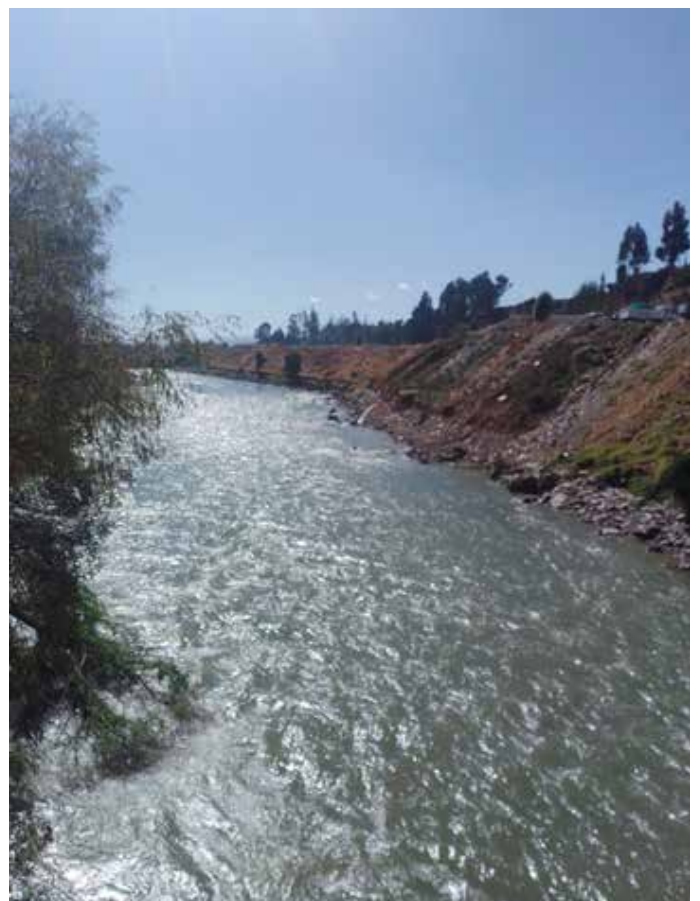
Fotografía del río mantaro en la estación Puente Breña, tomada a las 2 pm del

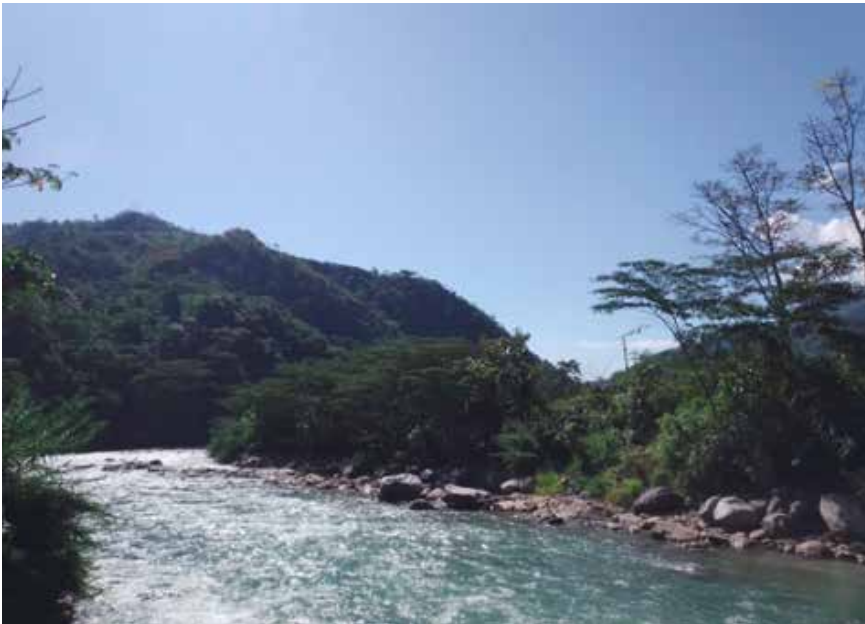
Fotografía del río Tulumayo en la estación del mismo nombre, tomada a las 2 pm del último día del mes de precipitaciones mayores.

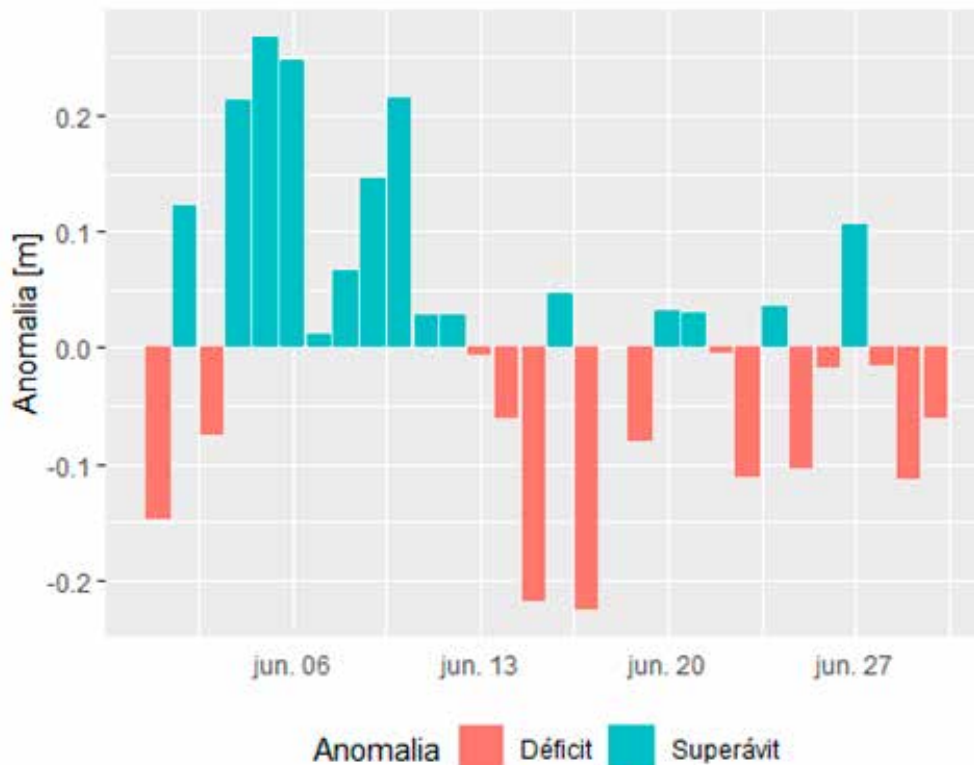
ANOMALÍAS DE NIVELES EN LA ESTACIÓN DEL RÍO TULUMAYO

La gráfica de anomalía de caudales nos muestra la oscilación negativa o positiva respecto a su comportamiento normal. Se puede notar que, la mayoría de días del mes de junio presentaron un superávit, por ausencia de precipitaciones en zonas dentro de la cuenca del Tulumayo. El día con mayor superávit se dio el 5, con un valor de 0.27 m y el día con mayor déficit se dio el 17, con un valor de -0.22 m.
