REPUBLICA DEL PERU
SERVICIO NACIONAL DE
METEOROLOGIA E HIDROLOGIA

DESASTRES NATURALES EN EL PERU

VERANO - 1997

DESASTRES NATURALES OCURRIDOS EN EL PERU

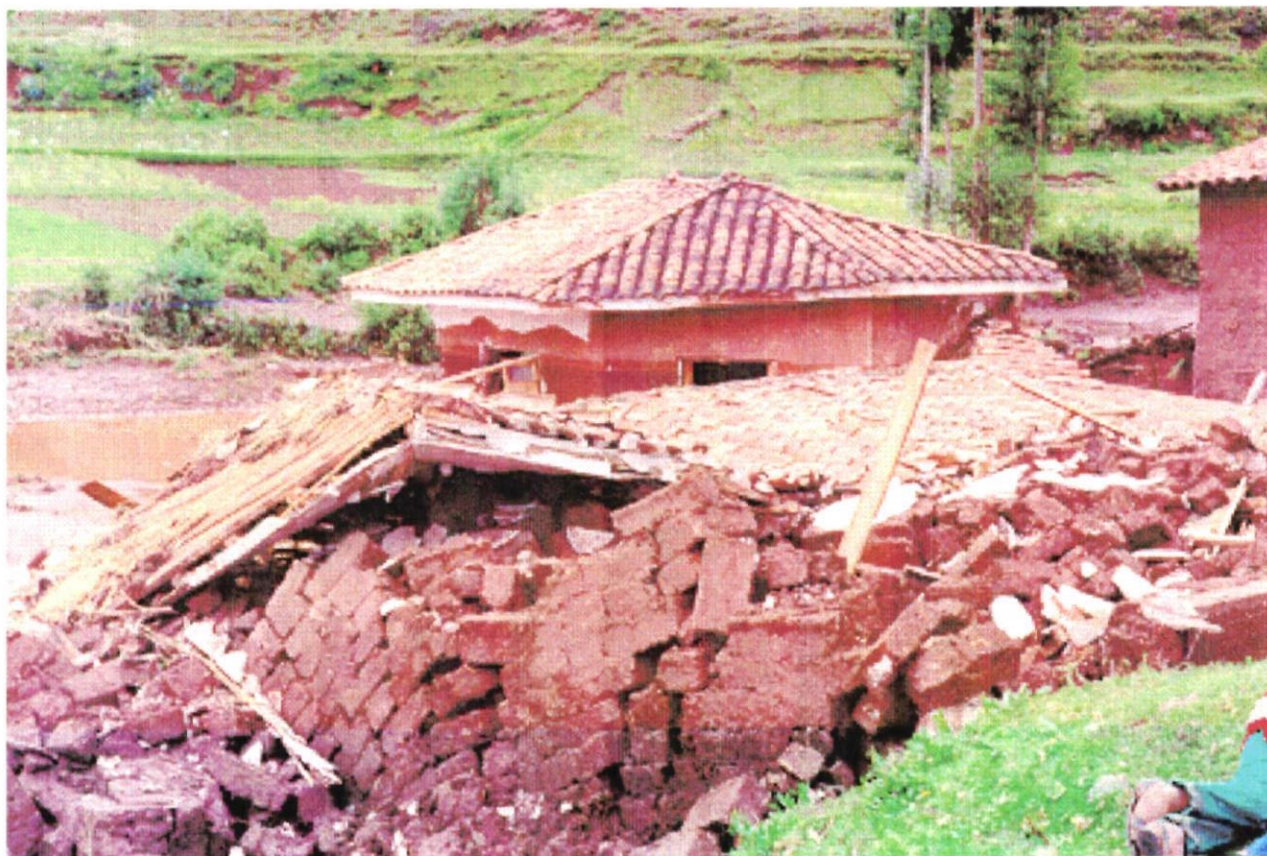
FIG. 3.- CASA DESTRUIDA EN TAMBURCO-APURIMAC, POR INUNDACIONES Y HUAYCOS. FOTO: DGM-SENAMHI

Entre el 17 y 20 de febrero, varios poblados del distrito de Tamburco (Apurímac), se vieron afectados por fenómenos combinados de **huaycos** e **inundaciones** debido, entre otros factores a una asociación de lluvias intensas, fallas geológicas y corrimientos de tierras (**Fig. N° 3**).

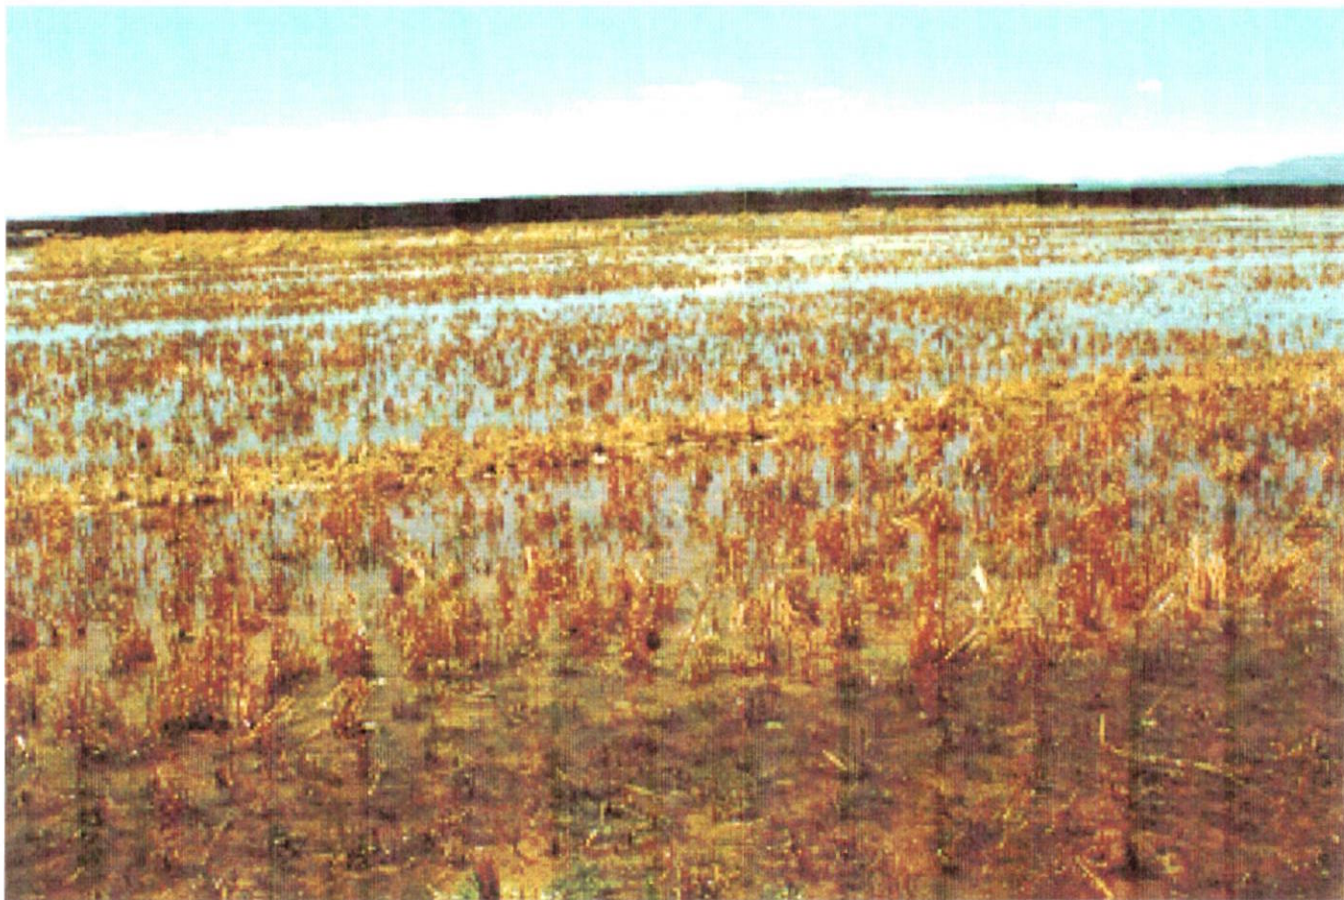
FIG. 6.- INUNDACIÓN DE CULTIVOS DEBIDO A LLUVIAS TORRENCIALES EN PUNO. FOTO: DGM-SENAMHI.

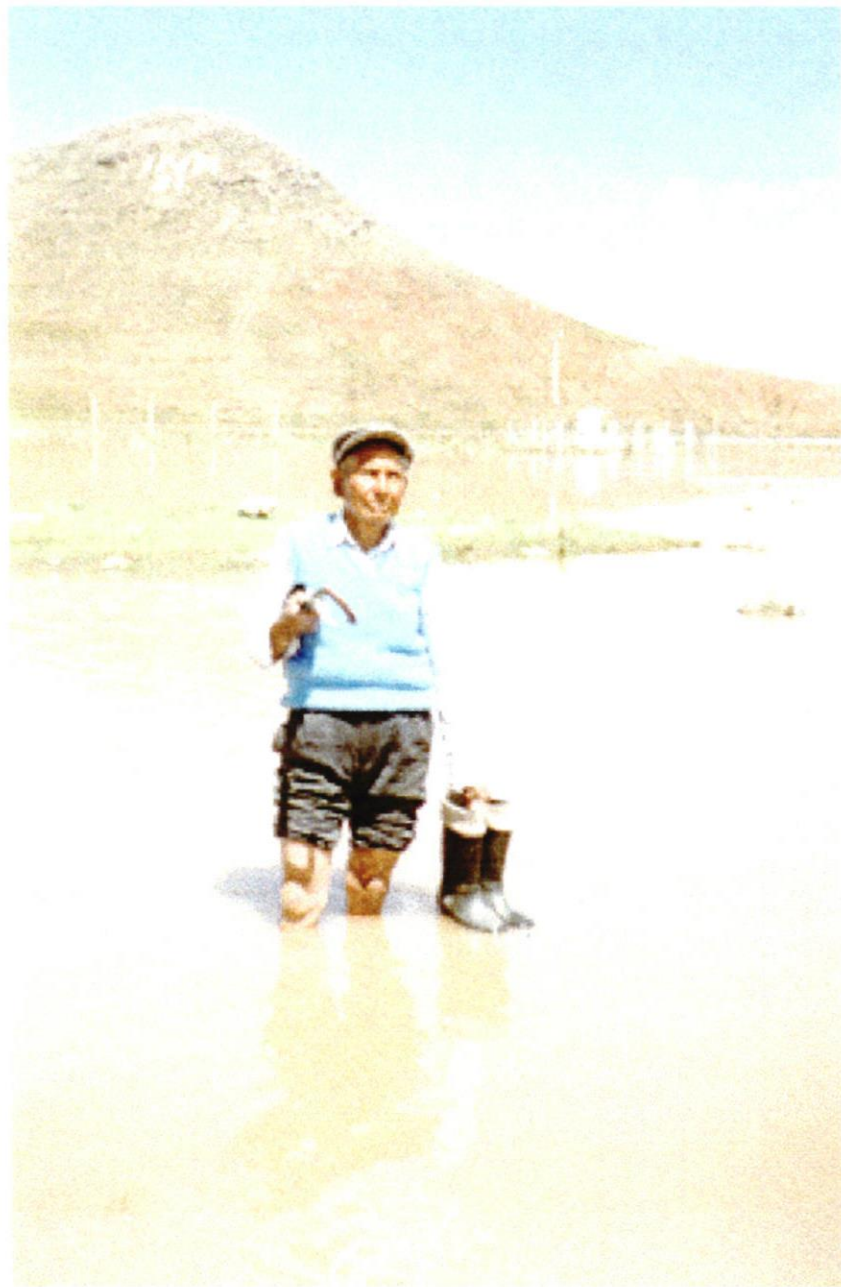
FIG. 7.- INUNDACION DE LA ESTACION CO
AZANGARO - PUNO DEBIDO AL DESBORDE DEL
RIO AZANGARO. FOTO: DR13-SENAMHI.

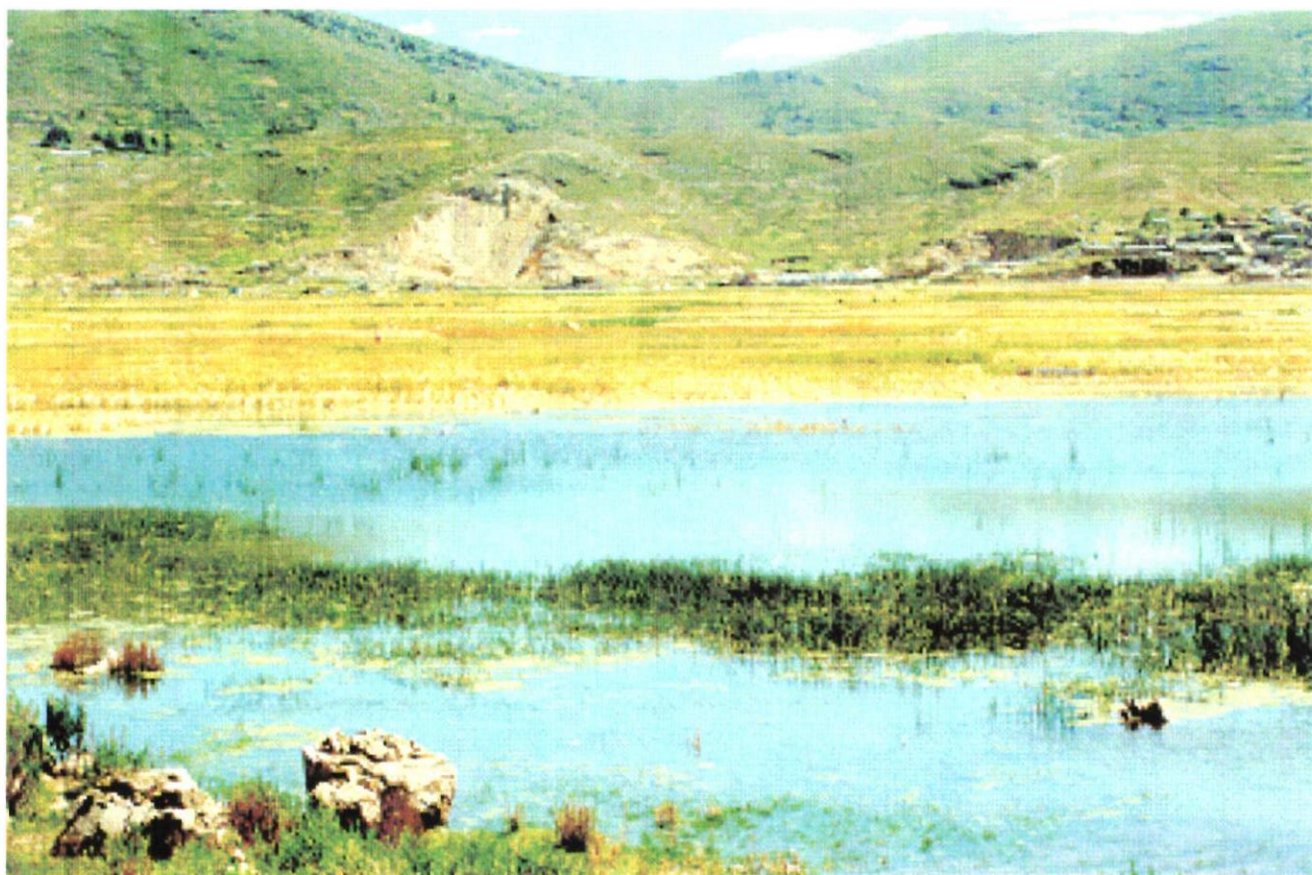
FIG. 8.- INUNDACIÓN DE CULTIVOS DEBIDO AL ALZA DE NIVEL DEL LAGO TITICACA EN PUNO. FOTO: DR13-SENAMHI.

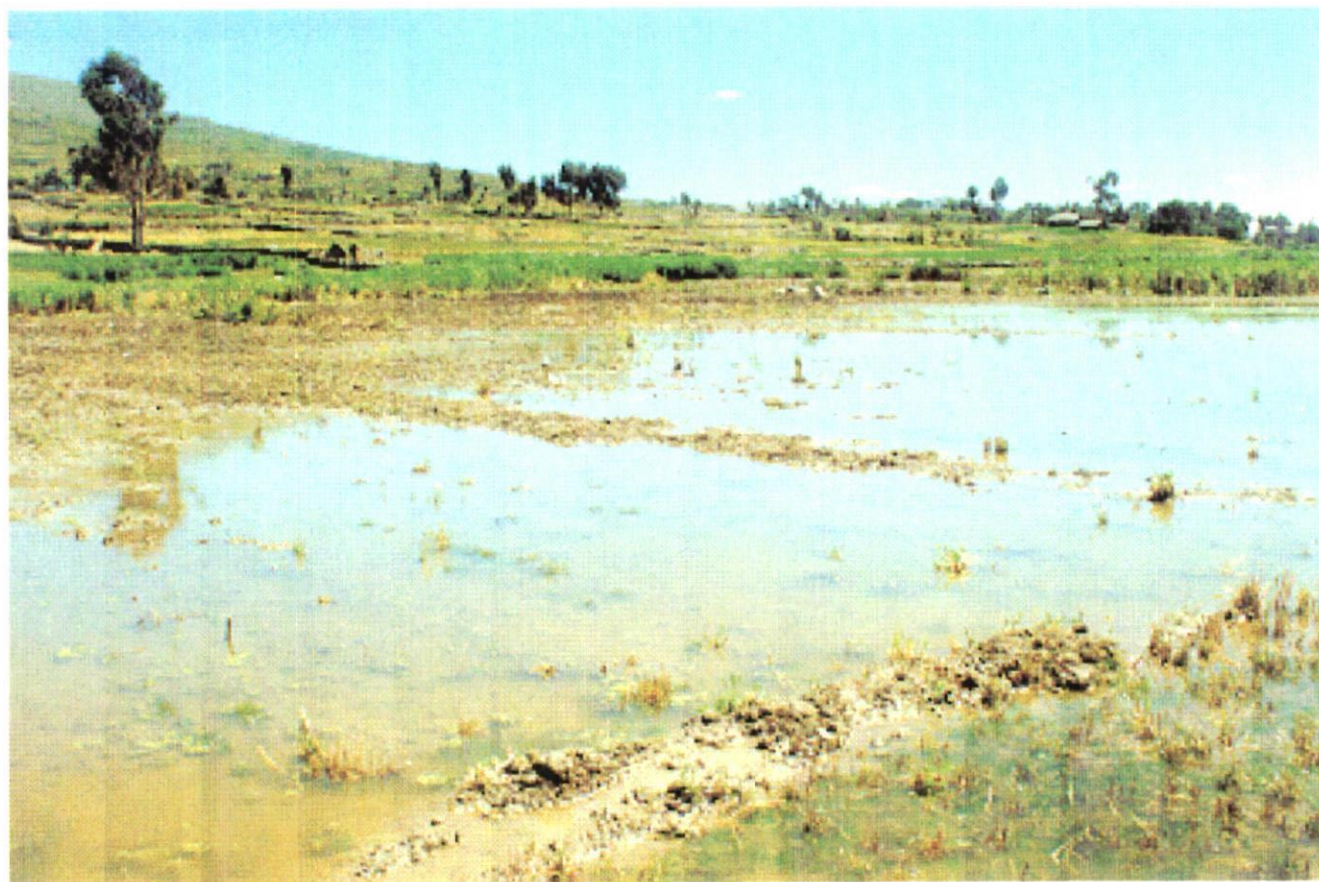
FIG. 9.- INUNDACIÓN EN ACORA - PUNO DEBIDO A LLUVIAS TORRENCIALES. FOTO: DR13-SENAMHI.

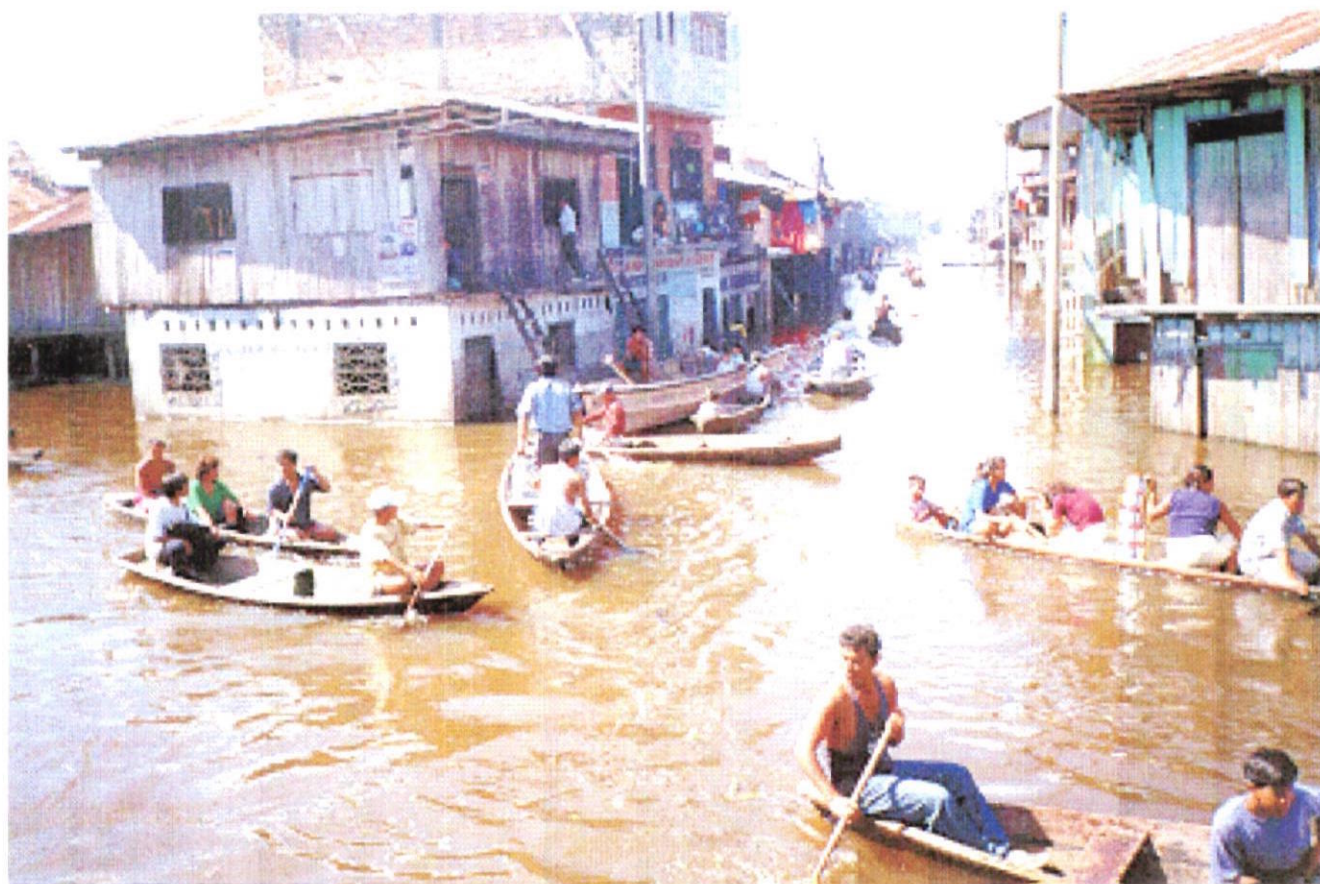
FIG. 10.- INUNDACIÓN EN LA ZONA BAJA DE BELÉN-IQUITOS
DEBIDO A LA CRECIDA DEL RÍO YTAYA. FOTO: DGM-SENAMHI.

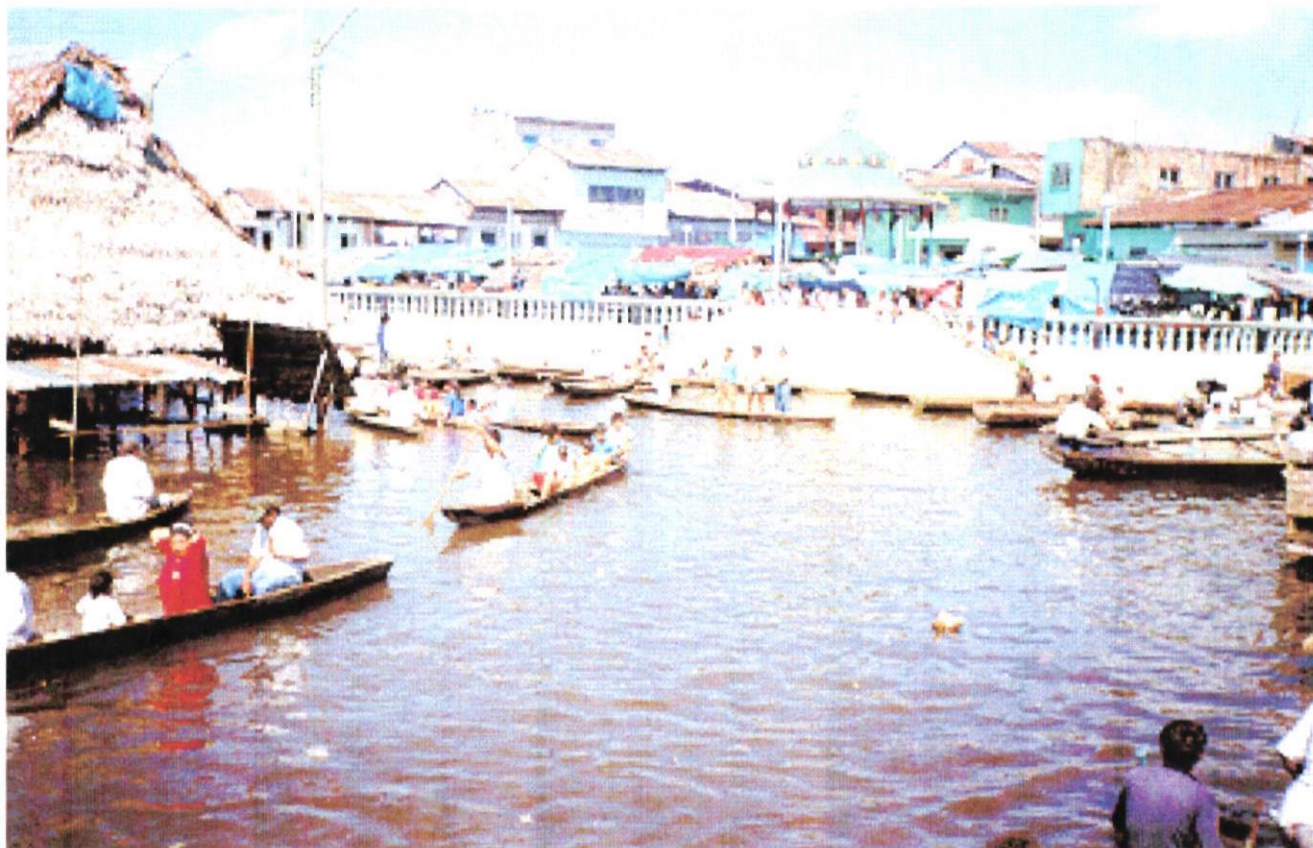
FIG. 11.- INUNDACIÓN EN LA ZONA BAJA DE BELÉN-IQUITOS
CERCA A LA PLAZUELA PRINCIPAL, DEBIDO A LA GRECIDA DEL
RÍO YTAYA. FOTO: DGM-SENAMHI.
