JUNIO
2021

BOLETÍN AGRO -
HIDROCLIMÁTICO
MENSUAL
DZ 11

Presentación

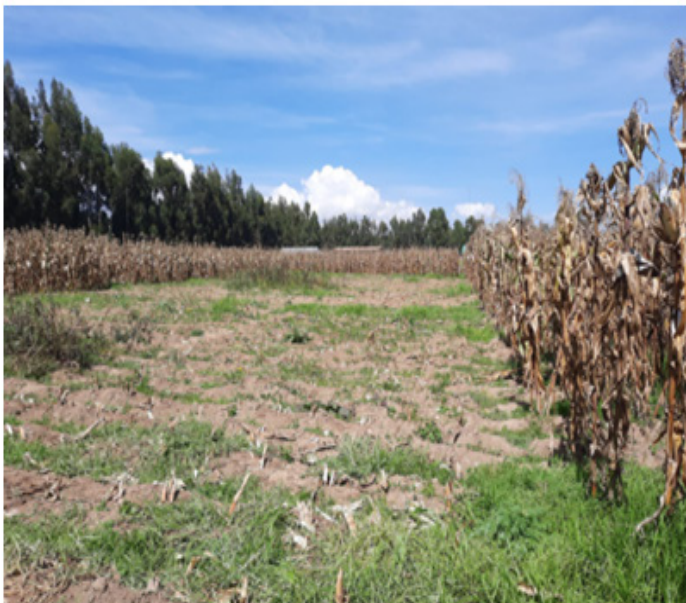
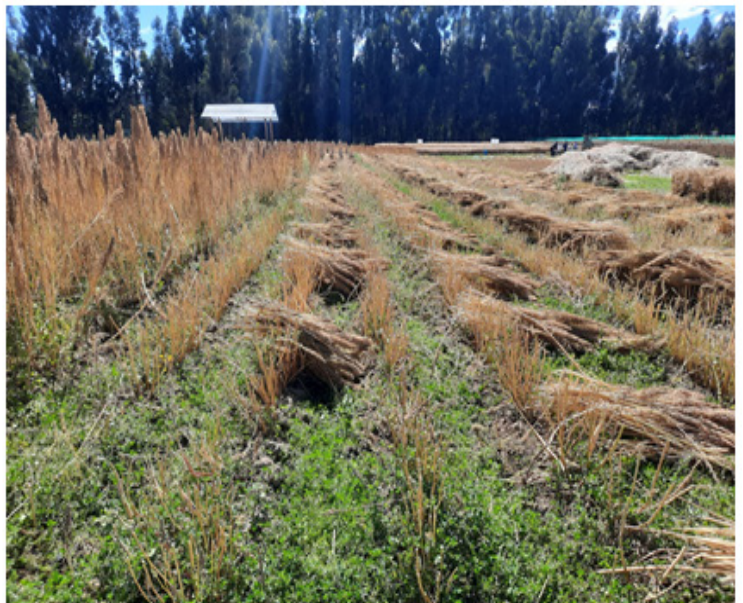
LISIMETROS CON CULTIVOS INSTALADOS EN LA ESTACION SANTA ANA INIA

Se sigue con la recopilación de datos de Evapotranspiración de los cultivos de maíz y quinua, ello para el estudio de Necesidades Hídricas de estos cultivos, la ETo se viene estimando con datos de la EMA y MAP Santa Ana, también se viene haciendo un seguimiento a la fenología de ambos cultivos.

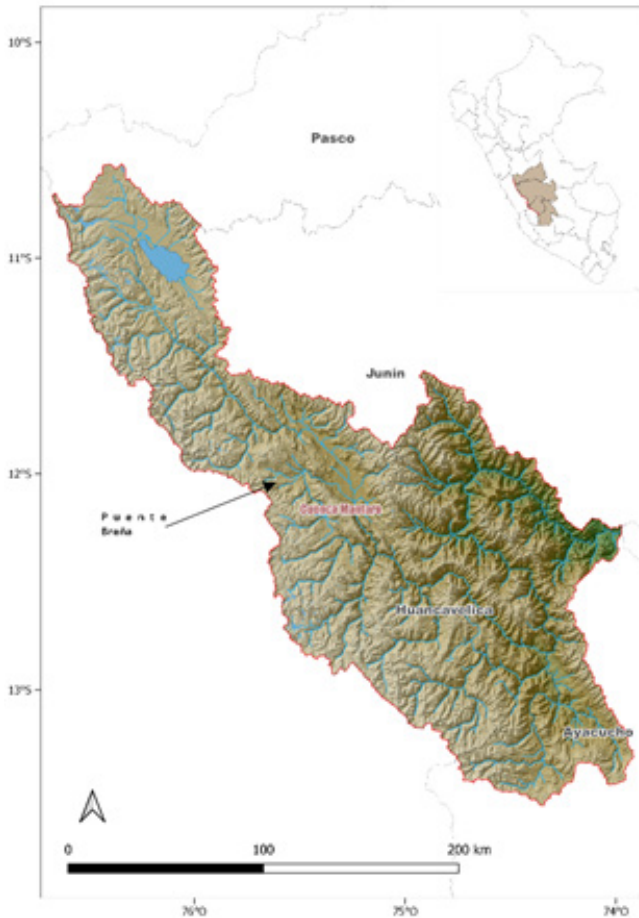
CUENCA DEL MANTARO

La cuenca del río Mantaro se ubica en la región central del Perú, abarca los departamentos de Pasco, Junín, Huancavelica y Ayacucho. Cuenta con un área aproximada de 34363.18 km². Su nacimiento se da en el lago Chinchaycocha en el departamento de Pasco y Junín a 4090 msnm donde el caudal es regulado en la presa Upumayo, y confluye con el río Apurímac para formar el río Ene. El Servicio Nacional de Meteorología e Hidrología del Perú viene realizando el monitoreo del caudal hasta la fecha. La estación de monitoreo hidrológico está ubicada en el Puente Breña, distrito de Pilcomayo, provincia de Huancayo, departamento de Junín.

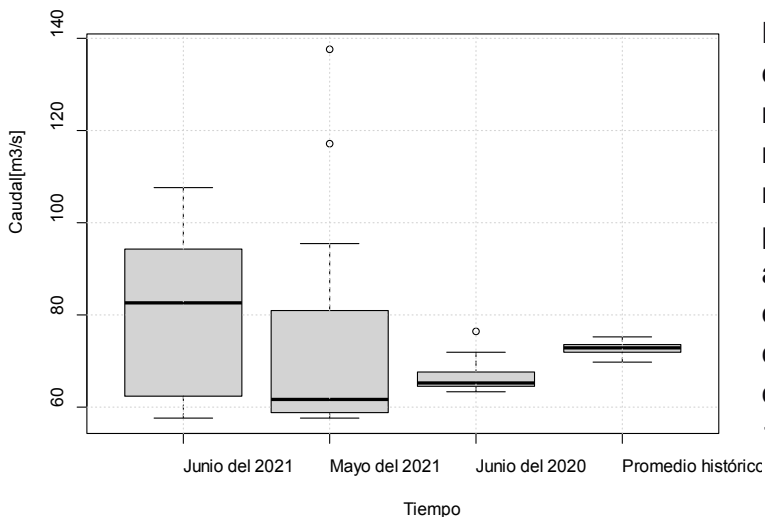
Caudales en la red hídrica de la cuenca del Mantaro

La dirección zonal 11 realiza el monitoreo de caudales del río Mantaro, en la estación hidrometrica Puente Breña, los caudales obtenidos con perfiladores acusticos ADCP.

Para el mes de junio, los caudales presentados en la estación puente Breña, estuvieron oscilando alrededor de su comportamiento normal, en comparación a junio del año pasado fue mayor a este, y con respecto al mes anterior fue ligeramente mayor en las últimas semanas. Estas comparaciones pueden observarse en la gráfica adjunta.

El caudal máximo se dio el día 30 con un valor de 107.47 m³/s, el mínimo en el día 03 con un valor de 57.46 m³/s. Se prevé que para el mes de julio disminuyan los caudales debido a la ausencia de precipitaciones.

El gráfico de cajas nos puede indicar que el mes de junio tuvo mayor variabilidad con respecto al mes de mayo, y también podemos notar que en promedio el caudal para junio fue mayor al mes pasado, y en comparativa con el promedio histórico y el mes correspondiente al año pasado se concentran cercanos. Sin embargo no debemos descartar eventuales crecidas anomalas en el mes actual y su correspondiente del año pasado superando 140 m³/s.

- En el mes de junio, el río Mantaro en la estación Puente Breña, presentaron caudales superiores al mes anterior, y por encima de su comportamiento normal, sin embargo, se prevé que para el mes de julio disminuyan los caudales.

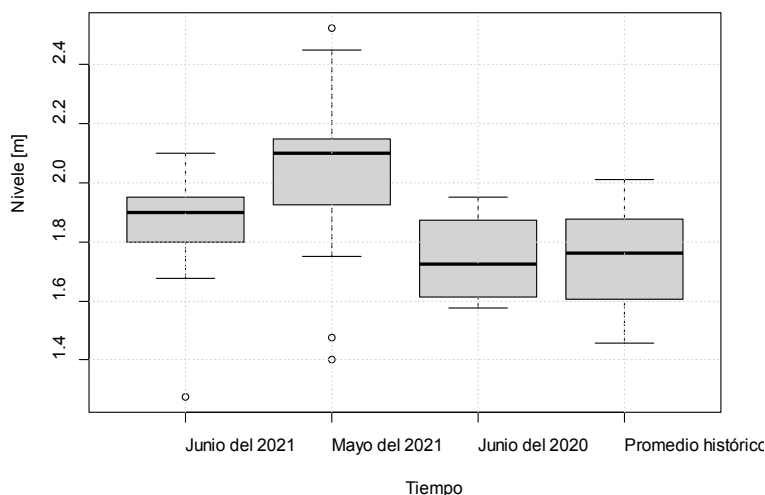
Sub cuenca del Tulumayo – Cuenca del Perené

Para el mes de junio, los niveles presentados en la estación Tulumayo, estuvieron oscilando alrededor de su comportamiento normal, junio del año pasado no registra datos completos debido al aislamiento nacional, con respecto al mes anterior fue superior las dos primeras semanas. Estas comparaciones pueden observarse en la gráfica adjunta.

El nivel máximo se dio el día 30 con un valor de 2.1 m, el mínimo en el día 27 con un valor de 1.2 m. Se prevé que para el mes de julio disminuyan los niveles.

El gráfico de cajas nos puede indicar que el mes anterior tuvo mayor variabilidad con respecto al mes de junio, y también podemos notar que en promedio el caudal para junio fue inferior al mes pasado, y en comparativa con el promedio histórico es ligeramente superior. Sin embargo no debemos descartar eventuales crecidas anómalas con niveles que superaron a 2.1 m.

- En el mes de junio, el río Tulumayo en la estación hidrométrica, presentaron niveles inferiores al mes anterior, y oscilaron por encima de su comportamiento normal, y se prevé que para el mes de julio disminuyan los niveles de agua.

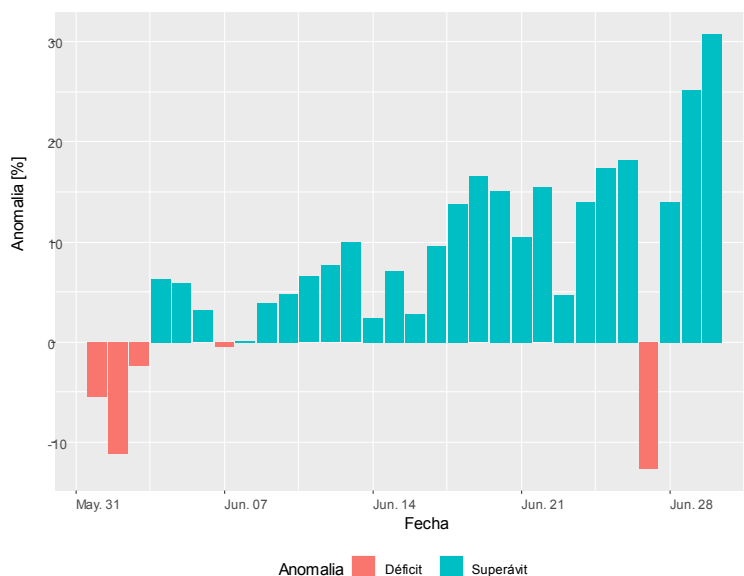
En lo que respecta a las anomalías, en la estación del río Tulumayo, el mes de junio, en su mayoría presentaron anomalías positivas con un superávit máximo 30.8 % para el día 30 y un déficit máximo de -12.6 % el día 27, tal como se puede apreciar en el gráfico adjunto.
