DICIEMBRE
2021

BOLETÍN AGRO -
HIDROCLIMÁTICO
MENSUAL

DZ-11

PUERTO OCOPA-SATIPO

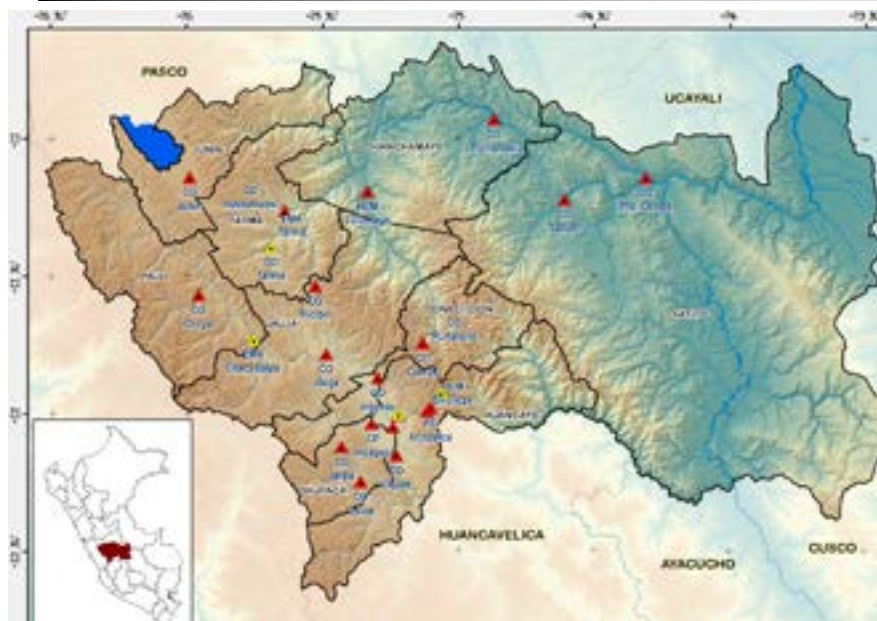
REGIÓN JUNÍN

La temperatura máxima promedio mensual presentó un comportamiento normal en la mayoría de las estaciones a excepción de las estaciones Laive en la provincia de Chupaca y Jauja en la provincia del mismo nombre cuyas anomalías fueron 1.5°C y 1.4°C respectivamente.

Respecto a la precipitación acumulada para este mes el comportamiento vario entre normal e inferior, las estaciones Comas, Runatullo, Satipo y Puerto Ocopa presentaron comportamiento dentro de sus promedios; las demás estaciones presentaron comportamiento por debajo de sus promedios, destacando las estaciones Laive, Ricran y San Juan de Jarpa con anomalías de -74.0%, -60.4% y -54.5% respectivamente.

La temperatura mínima promedio mensual presentó comportamiento de normal a superior, a excepción de la estación Comas cuyo comportamiento fue inferior (con anomalía de -1.6°C); las estaciones Runatullo, Ingenio, Tambo, Viques y Puerto Ocopa, presentaron un comportamiento por encima de sus promedios, destacando la estación Viques con una anomalía de 1.8°C, las demás estaciones se comportaron dentro de sus rangos normales. En el comportamiento interdiario se presentaron heladas meteorológicas en las estaciones alto andinas Laive y Junín con registros de hasta -4.0°C y -1.2°C respectivamente.

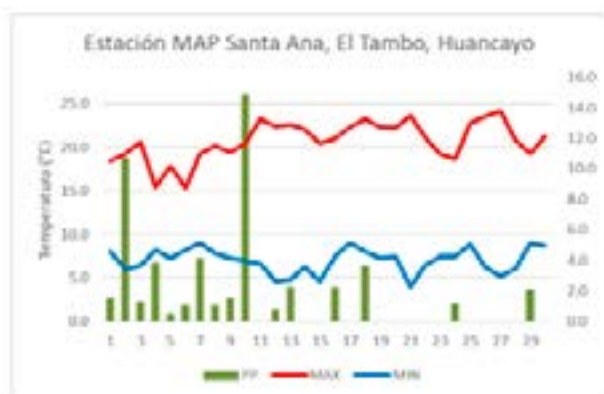
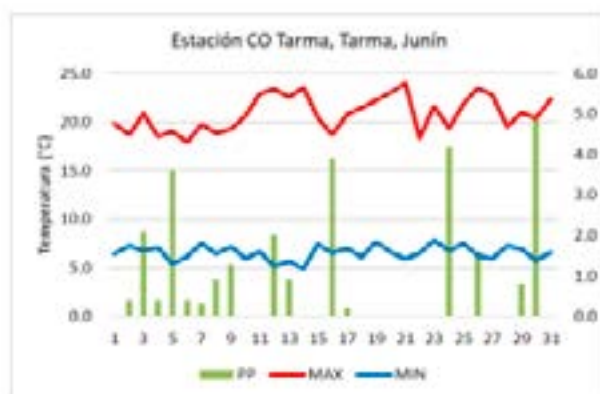
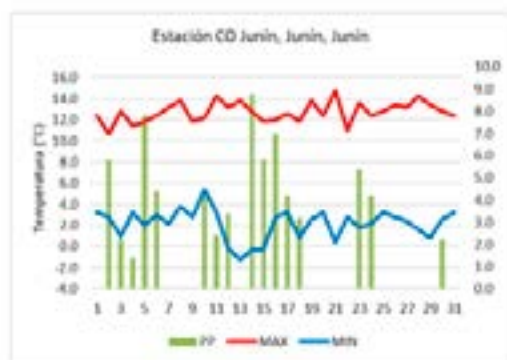
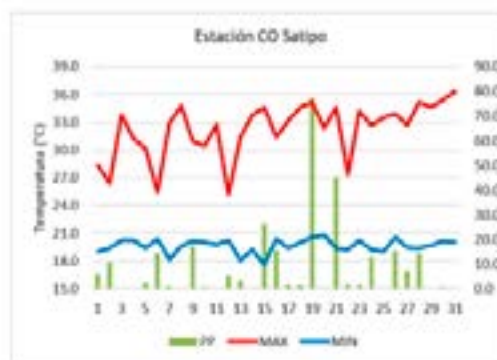
COMPORTAMIENTO DE ESTACIONES EN LA REGIÓN JUNÍN

El mayor acumulado diario se presentó en la estación Satipo con 77.5mm seguido Ingenio con un acumulado de 28.1mm.

ESTACIÓN	Provincia	Distrito	T. Max	T. Min	PP	Max 24 hrs	TDP	ATmax	ATmin	App
JUNIN	Junin	Junin	12.7	2.1	72.4	8.8	15	-0.6	0.5	-52.2%
LAIVE	Chupaca	Yanacancha	16.3	0.4	30.8	9.2	9	1.5	-1.0	-74.0%
OROYA	Yauli	La Oroya	16.2	3.5	71.7	21.5	16	0.1	0.4	-21.6%
RICRAN	Jauja	Ricrán	13.6	5.2	39.5	6.9	26	-0.6	0.6	-60.4%
S J JARPA	Chupaca	San Juan de Jarpa	16.9	5.0	51.8	8.1	19	0.1	0.9	-54.5%
COMAS	Concepción	Comas	14.3	3.6	93.5	10.8	24	-0.3	-1.6	-8.1%
RUNATULLO	Concepción	Comas	14.2	6.9	132.5	18.0	21	0.5	1.4	7.1%
INGENIO	Concepción	S. R. de Ocopa	19.9	6.8	81.6	28.1	16	0.9	1.3	-27.1%
JAUJA	Jauja	Jauja	20.7	6.6	63.1	10.5	22	1.4	0.1	-35.3%
HUAYAO	Chupaca	Huachac	21.0	7.0	52.5	11.8	18	1.1	0.7	-45.5%
TAMBO	Huancayo	El Tambo	20.7	7.0	52.0	14.8	17	0.5	1.2	-49.5%
VIQUES	Huancayo	Viques	21.5	9.1	35.4	8.4	7	1.0	1.8	-51.9%
TARMA	Tarma	Tarma	20.8	6.6	28.0	5.0	15	0.8	-0.6	-44.7%
HUASAHUASI	Tarma	Huasahuasi	19.1	10.5	49.7	7.0	19	0.7	0.9	-22.7%

SATIPO	Satipo	Río Negro	32.1	19.7	283.7	77.5	22.0	-0.7	1.0	17.5%
PTO OCOPA	Satipo	Río Tambo	32.4	22.4	157.1	39.1	20.0	-1.0	1.3	-13.4%

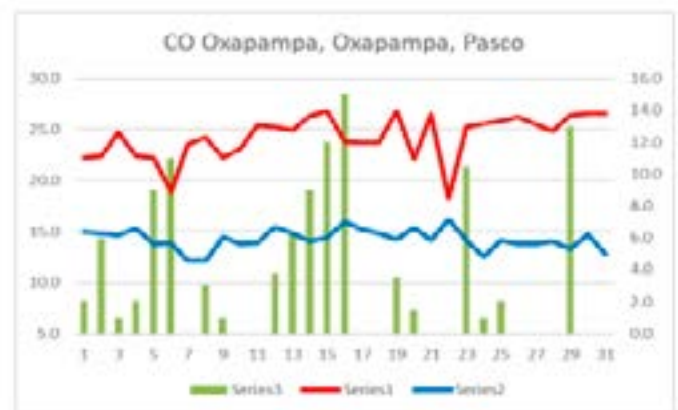
ESTACIÓN	Provincia	Distrito	T. Max	T. Min	PP	Max 24 hrs	TDP	ATmax	ATmin	App
CERRO PASCO	Pasco	Chaupimarca	11.9	1.7	119.2	20	16	0.3	0.6	-18.1%
YANAHUANCA	D.A. Carrión	Yanahuanca	21.7	9.0	72.0	7.6	24	1.7	1.6	-26.0%
OXAPAMPA	Oxapampa	Oxapampa	24.2	14.3	112.6	15.0	18	1.0	1.1	-44.7%

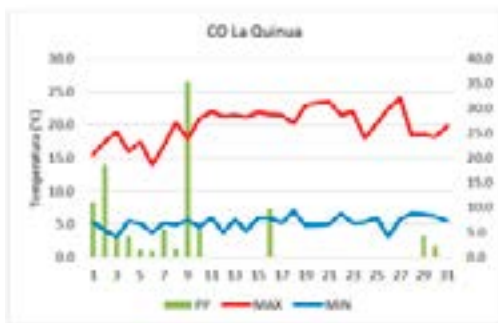
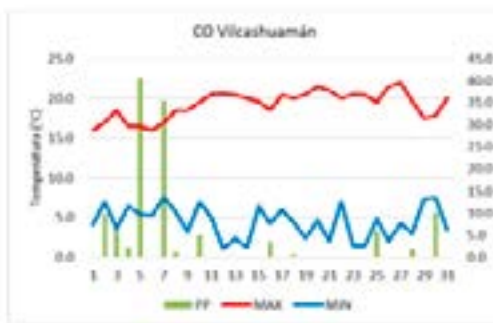
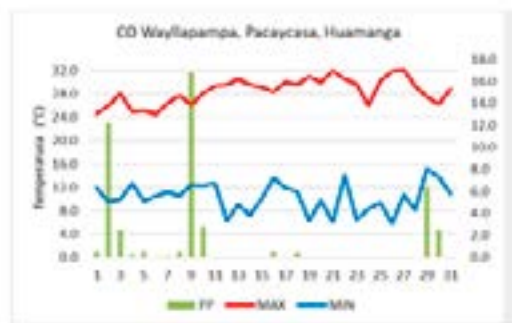
ESTACIÓN	Provincia	Distrito	T. Max	T. Min	PP	Max 24 hrs	TDP	ATmax	ATmin	App
VILCASHUAMAN	Vilcashuamán	Vilcashuaman	19.2	4.4	122.4	40.4	12	0.8	0.8	22.1%
S P CACHI	Huamanga	Santiago de Pischa	22.1	8.7	60.5	21.0	7	0.5	0.5	-33.1%
QUINUA	Huamanga	Quinua	20.0	5.2	105.5	35.5	12	1.0	-0.3	-5.1%
WAYLLAPAMPA	Huamanga	Pacaycasa	28.5	10.2	46.2	16.9	12	2.0	1.8	-42.1%

La temperatura máxima promedio mensual presentó un comportamiento de normal a superior; las estaciones Vilcashuaman, San Pedro de Cachi y la Quinua presentaron comportamiento dentro de sus rangos normales, mientras que la estación Wayllapapa presentó un comportamiento superior a sus rangos con anomalía de 2.0°C. En el comportamiento interdiario se observa que en la segunda y tercera decadiaria la temperatura máxima tiende a aumentar producto de la poca cobertura nubosa y ausencia de precipitaciones.

La temperatura mínima promedio mensual presentó un comportamiento de normal a superior respecto a sus promedios para este mes, las estaciones Vilcashuaman, San Pedro de Cachi y La Quinua tuvieron un comportamiento dentro de sus rangos normales, mientras que la estación Wayllapampa presentó un comportamiento sobre sus promedios con anomalía de 1.8°C. Además, en el comportamiento interdiario se observan descensos importantes por la poca cobertura nubosa al amanecer; sin llegar a heladas meteorológicas.

Respecto a la precipitación acumulada para este mes el comportamiento fue variado respecto a sus promedios, las estaciones San Pedro de Cachi y Wayllapampa presentaron un comportamiento por debajo de sus promedios; la estación La Quinua se comportó dentro de sus rangos normales y la estación Vilcashuaman superó sus promedios para este mes con una anomalía de 22.1 %.

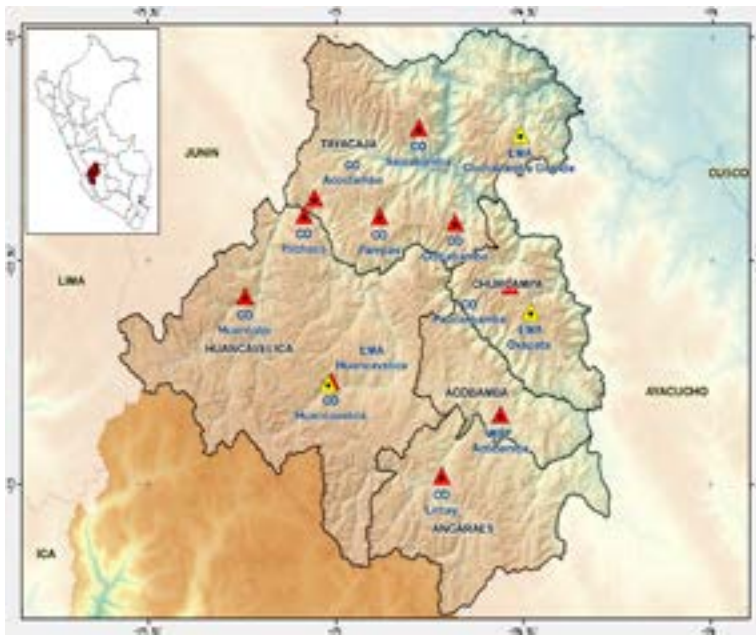
REGIÓN HUANCVELICA

La temperatura máxima promedio mensual presentó un comportamiento mayormente dentro de sus rangos normales, a excepción de la estación Huancalpi y Lircay, cuyo comportamiento fueron superior con una anomalía de 1.3°C y 1.4°C respectivamente; las demás estaciones se comportaron dentro de sus rangos normales para este mes. Respecto al comportamiento diario de la temperatura máxima esta presentó algunos descenso e incremento debido principalmente a la poca cobertura en algunos días y abundante cobertura en otros días que terminaron en precipitaciones.

Respecto a la precipitación acumulada para este mes el comportamiento fue de normal a inferior. Las estaciones Pampas y Colcabamba presentaron un comportamiento dentro de sus promedios para este mes; las demás estaciones se comportaron por debajo de sus promedios, destacando las estaciones Salcabamba y Lircay con los mayores déficit de precipitaciones para este mes con anomalías de -43.6%, -44.0% respectivamente.

La temperatura mínima promedio mensual presentó un comportamiento de normal a superior; las estaciones Huancavelica, Paucarbamba y Salcabamba mostraron un comportamiento por encima de sus rangos normales, destacando la estación Paucarbamba con una anomalía de 2.2°C; las demás estaciones en la región se comportaron dentro de su climatología.

La región Huancavelica presentó descensos importantes en la temperatura mínima, relacionados a la poca cobertura nubosa al amanecer, se registraron heladas meteorológicas en este periodo para la estación Pampas registrando -1.0°C el día 13 de diciembre.

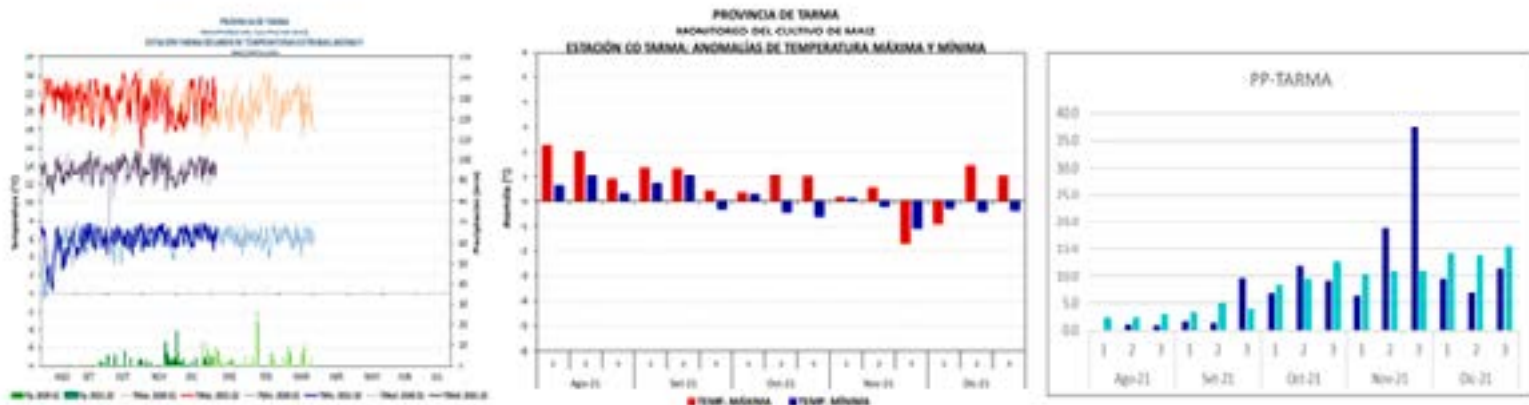
MONITOREO MAIZ ZONA DE PRODUCCIÓN TARMA

En la estación Tarma se viene monitoreando el cultivo de Maíz sembrado el 16 de setiembre del 2021, viene desarrollándose con normalidad, el cultivo se encuentra actualmente en fase de Espiga, durante el mes de diciembre se han registrado precipitaciones muy por debajo respecto a su normal, las temperaturas máximas han registrado anomalía positiva respecto a su normal, las temperaturas mínimas han registrado una ligera anomalía negativa, el cultivo se encuentra en buen estado, no existen daños ocasionados por factores climáticos adversos.

ESTACIÓN	ZONA	FENOLOGÍA	Jun	Jul	Ago	Set	Oct	Nov	Dic	Ene	Feb	Mar	Abr	May	ÓPTIMO TÉRMICO	
TARMA	TARMA	EMERGENCIA														
		APARICIÓN DE HOJAS														TMIN CRÍTICA 2°C
		PANAJA														
		ESPIGA														
		MADURACION LECHOSA														
		MADURACION PASTOSA														
		MADURACION CORNEA

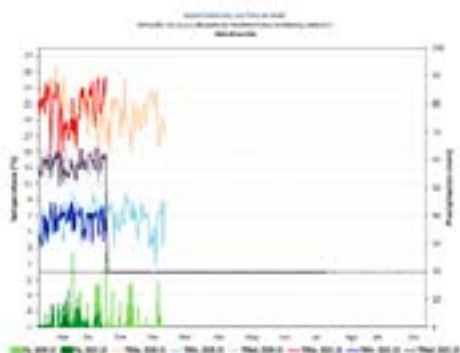
CULTIVO DE MAIZ SAN GERONIMO EN EL VALLE DEL MANTARO

En la CO Jauja, el cultivo de maíz de la Raza San Gerónimo se empezó a monitorear en el campo adyacente a la estación meteorológica que fue instalado el día 01 de noviembre, en cuanto al registro de precipitaciones estas se han registrado por debajo de sus valores normales, fluctuando de menos a más desde la primera hasta la última década, ello hace que las plantas presenten un estrés hídrico visible, sumado también a las altas temperaturas y brillo solar constante registrado en la provincia de Jauja, en cuanto a las temperaturas mínimas estas se han registrado muy cerca a sus valores normales, con ligeras anomalías positivas.

ESTACIÓN	ZONA	FENOLOGÍA	Mar	Abr	May	Jun	Jul	Ago	Set	Oct	Nov	Dic	Ene	Feb	ÓPTIMO TÉRMICO	
JAUJA	VALLE DEL MANTARO	EMERGENCIA														
		APARICION DE HOJAS														10° C - 16° C TMed.
		PANNOJA														2° C TMin. Critico
		ESPIGA														24° C TMáx. Critico
		MADURACION LECHOSA														Maduracion Lechosa
		MADURACION PASTOSA														
		MADURACION CORNEA

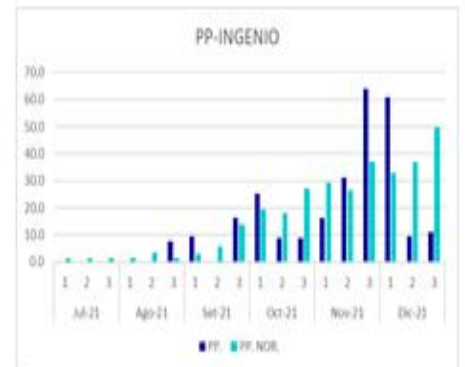
MONITOREO ALCACHOFA ZONA DE PRODUCCIÓN INGENIO

En la CO Ingenio se viene monitoreando el cultivo de Alcachofa Var. Criolla (con espinas), el cultivo en la actualidad se encuentra en la fase fenológica de Cabezuela floral, las temperaturas máximas se han registrado con anomalías positivas, las mínimas se registraron anomalía positiva ligeras, en términos prácticos las temperaturas han sido favorables para el desarrollo del cultivo, las precipitaciones se han presentado muy deficientes comparados con su normal histórica, el cultivo no muestra ningún signo de estrés, además es bueno indicar que el campo cuenta con riego pero a la fecha no han regado, el cultivo presenta estado bueno, durante el mes de diciembre no se han presentado otros factores climáticos que afecten al cultivo, la alcachofa es un cultivo de bajo riesgo agroclimático.

ESTACIÓN	ZONA	FENOLOGÍA	Jun	Jul	Ago	Set	Oct	Nov	Dic	Ene	Feb	Mar	Abr	May	ÓPTIMO TÉRMICO	
INGENIO	INGENIO	TRANSPLANTE														
		CRECIMIENTO VEGETATIVO														
		ELONGACIÓN DEL TALLO														
		CABEZUELA FLORAL														5°C TMin. Crítico
		FLORACION														Granizada leve no afecta en nada al cultivo
		FRUCTIFICACION

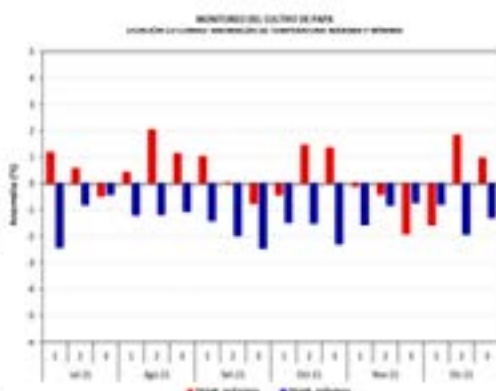
En la estación Comas se viene monitoreando el papa var. Andina sembrada el día 24 de julio del 2021, encontrándose en fase de Maduración viene desarrollándose con normalidad, las temperaturas máximas se han presentado con anomalía positiva, las mínimas con anomalía negativa y las precipitaciones para el mes de diciembre se han registrado deficientes con respecto a su normal, el cultivo no se ha visto afectado ya que al estar en una zona húmeda ello favorece al cultivo además de que las temperaturas máximas y mínimas no alcanzaron valores extremos que puedan influir negativamente en el cultivo, la zona de comas es una zona óptima para el desarrollo del cultivo de papa.

PAPA VAR. ANDINA														
ESTACIÓN	ZONA	FENOLOGÍA	Mar	Abr	May	Jun	Jul	Ago	Set	Oct	Nov	Dic	Ene	Feb	ÓPTIMO TÉRMICO	
COMAS	ALTOTULUMAYO	EMERGENCIA														
		BROTOS LATERALES														
		BOTON FLORAL														
		FLORACION														TMIN CARDINAL -2.0°C
		MADURACION

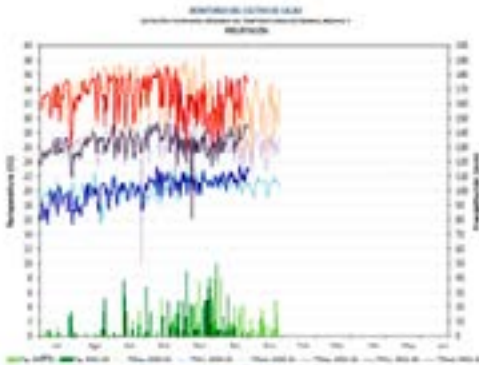
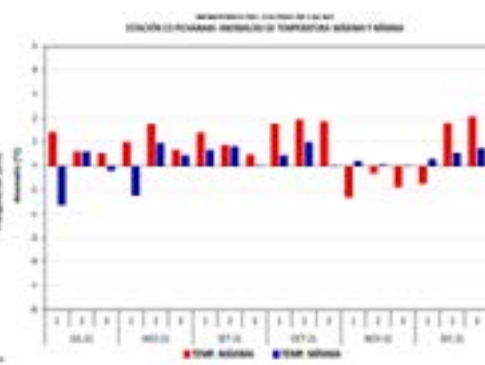
CAFÉ VAR. CATUAY

En la CO Pichanaki se vienen monitoreando el cultivo de Cacao de la Variedad CCN 51, y el cultivo de Café de la Variedad Catuay, en la CO Pichanaki durante el mes de diciembre podemos observar que las temperaturas máximas por han presentado anomalía positiva con respecto a sus valores normales, las temperaturas mínimas con anomalía positiva, en cuanto a las precipitaciones se registraron muy por debajo de su valor normal, y a ello se le debe sumar una mala distribución, en la última quincena solo se registraron 24 mm de precipitación, aun así el acumulado mensual sobrepasa el requerimiento hídrico de ambos cultivos pero debido a la mala distribución los cultivos no tienen la disponibilidad necesaria para su desarrollo en la última quincena.

ESTACIÓN	ZONA	FENOLOGÍA	Mar	Abr	May	Jun	Jul	Ago	Set	Oct	Nov	Dic	Ene	Feb	ÓPTIMO TÉRMICO
PICHANAKI	SELVA CENTRAL	BOTON FLORAL													Temperatura máxima óptima: 29,5 °C
		FLORACION													Temperatura mínima óptima: 15,0 °C
		FRUCTIFICACION													Temperatura máxima óptima: 29,5 °C
		MADURACION													Precipitación mensual: 1.000 mm

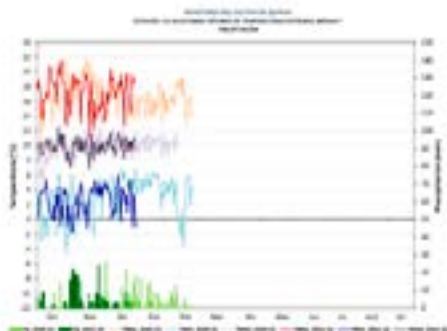
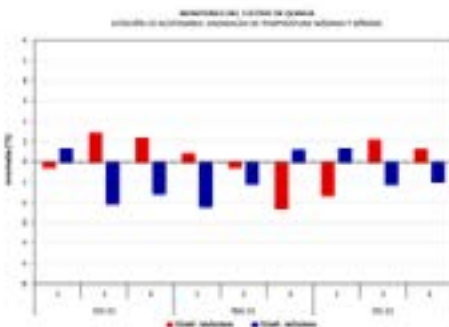
En la CO Yanahuanca, se viene monitoreando el cultivo de maíz Cusqueado, este cultivo se instaló en la primera década del mes de noviembre, durante el mes de diciembre las precipitaciones se registraron deficientes comparados con su normal, el campo cuenta con acceso a riego, el cultivo se encuentra en la fase fenológica de aparición de hojas, esto viene favoreciendo el desarrollo óptimo de las plantas, en cuanto a las condiciones térmicas registradas en temperaturas máximas con anomalía positiva y las mínimas con anomalía positiva, el estado del cultivo es bueno.

ESTACIÓN	ZONA	FENOLOGÍA	Mar	Abr	May	Jun	Jul	Ago	Set	Oct	Nov	Dic	Ene	Feb	ÓPTIMO TÉRMICO	
ACOSTAMBO	ACOSTAMBO	EMERGENCIA														
		DOS HOJAS VERDADERAS														10° C - 16° C TMed.
		CUATRO HOJAS VERDADERAS														1° C TMin. Crítico
		SEIS HOJAS VERDADERAS														24° C TMáx. Crítico
		RAMIFICACION														Maduración Lechosa
		PANAJA														
		FLOREACION														
		MADURACION LECHOSA														
		MADURACION PASTOSA														
		MADURACION CORNEA

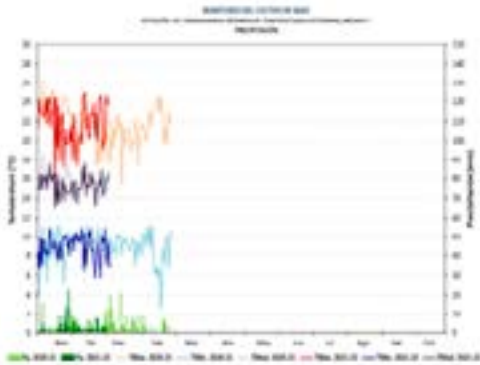
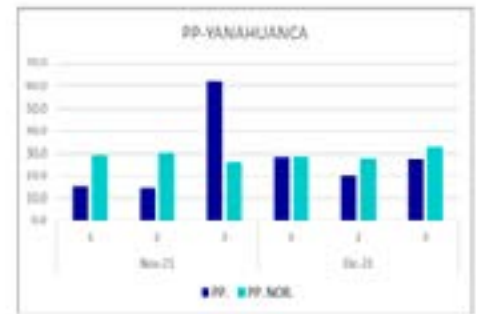
CULTIVO DE MAIZ CUSQUEADO EN LA REGION PASCO

En la CO Yanahuanca, se viene monitoreando el cultivo de maíz Cusqueado, este cultivo se instaló en la primera década del mes de noviembre, durante el mes de diciembre las precipitaciones se registraron deficientes comparados con su normal, el campo cuenta con acceso a riego, el cultivo se encuentra en la fase fenológica de aparición de hojas, esto viene favoreciendo el desarrollo óptimo de las plantas, en cuanto a las condiciones térmicas registradas en temperaturas máximas con anomalía positiva y las mínimas con anomalía positiva, el estado del cultivo es bueno.

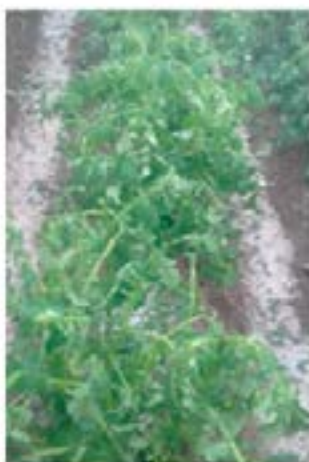
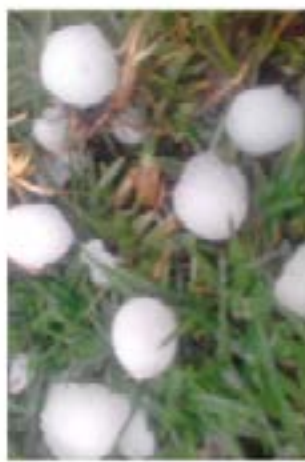
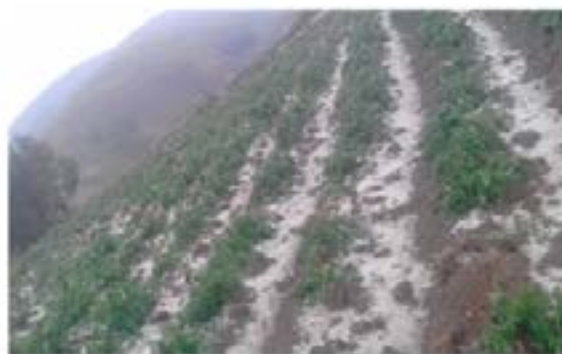
MONITOREO DE FENOMENOS METEOROLOGICOS ADVERSOS EN EL AMBITO

En el mes de diciembre se han registrado aparte de las deficientes lluvias fenómenos meteorológicos adversos a la labor agrícola, como las granizadas registradas en los distritos de Apata en Jauja y Tres de Diciembre en Huancayo, ello afectó grandemente a decenas de hectáreas de los cultivos de maíz, papa, habas y olluco, se debe indicar que el riesgo de que las granizadas afecten a la agricultura en la sierra del Perú sobre los 3200 msnm es permanente.

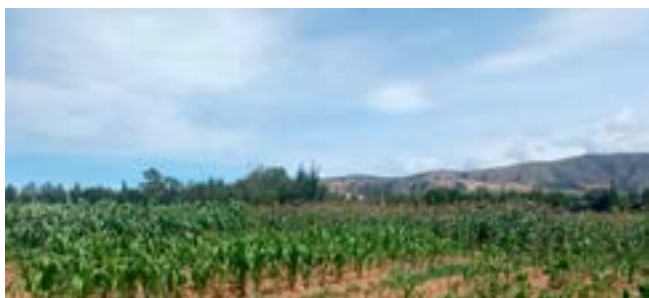
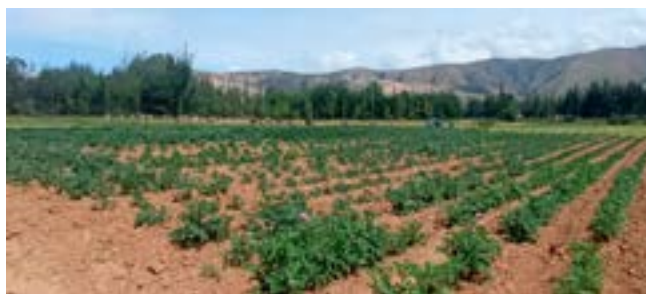
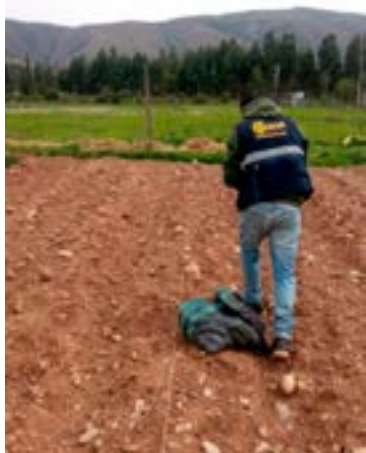
PARCELAS DE MODELAMIENTO DE LOS CULTIVOS DE MAIZ Y PAPA

En el mes de setiembre se instalaron parcelas de modelamiento de cultivos de seguridad alimentaria, maíz y papa, a la fecha se han instalado en total 60 sub parcelas de estudios donde se estan evaluando la evolucion fenologica, la biomasa, el area y cobertura foliar entre otros factores, esto gracias a un convenio con la UNCP, a la fecha se tiene 4 planes de tesis aprobados y las parcelas estan en un optimo estado de desarrollo.

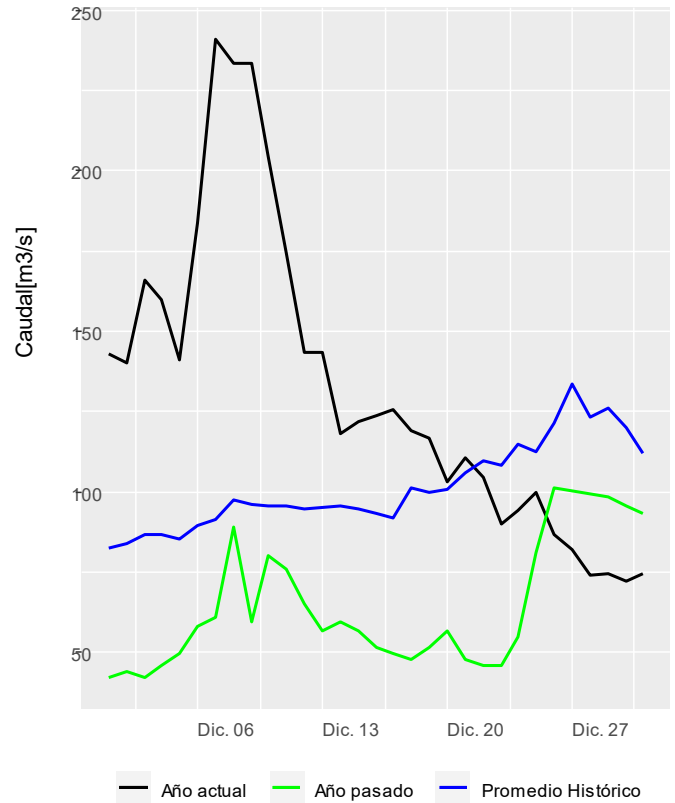
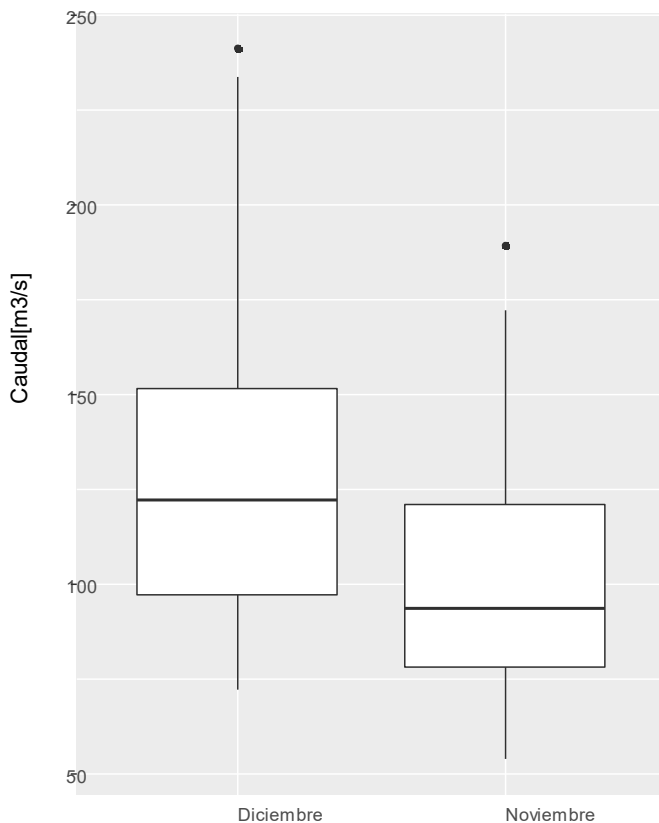
CAUDALES EN LA RED HIDRICA DE LA CUENCA DEL MANTARO

Del gráfico, la línea en color negro representa a caudales del mes de diciembre del presente año, línea en color verde al mes de diciembre del año pasado, y el color en azul al promedio histórico.

Para el mes de diciembre, los caudales presentados en la estación puente Breña, estuvieron oscilando arriba de su comportamiento normal hasta las tres primeras semanas y en lo posterior se dieron descensos debajo a su normal. En comparación a diciembre del año pasado fue superior. Estas comparaciones pueden observarse en la gráfica adjunta.

El caudal máximo se dio el día 07 con un valor de 240.94 m³/s, el mínimo en el día 30 con un valor de 72.06 m³/s. Se prevé que para el mes de enero del 2022 se incrementen los caudales.

La gráfica de cajas nos indica como está distribuida la serie de datos de caudales durante el tiempo analizado. También podemos observar la comparación de los caudales con el mes anterior, en donde evidenciamos un incremento para el presente mes de diciembre.

- Se recomienda estar al tanto de los avisos y pronósticos que la institución brinda oportunamente. En el mes de diciembre, el río Mantaro en la estación Puente Breña, presentaron caudales superiores al mes anterior, y por encima de su comportamiento normal. Se prevé que para el mes de enero del 2022 asciendan los caudales a consecuencia de las pricipitaciones.

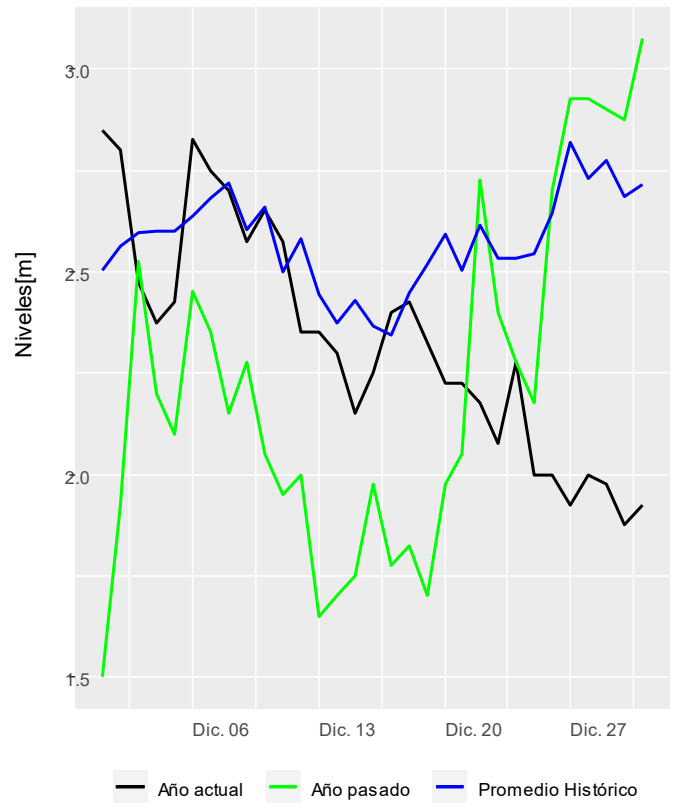
NIVELES EN LA RED HIDRICA DE LA SUBCUENCA DEL TULUMAYO

Del gráfico, la línea en color negro representa a caudales del mes de diciembre del presente año, línea en color verde al mes de diciembre del año pasado, y el color en azul al promedio histórico.

Para el mes de diciembre, los niveles presentados en la estación de Tulumayo, estuvieron oscilando alrededor de su comportamiento normal, en comparación a noviembre del año pasado fue superior en promedio. Estas comparaciones pueden observarse en la gráfica adjunta.

El nivel máximo se dio el día 01 con un valor de 2.9 m, el mínimo en el día 30 con un valor de 1.8 m. Se prevé que para el mes de enero del 2022 se incremente los niveles de agua en el río Tulumayo.

La gráfica de cajas nos indica como está distribuida la serie de datos de caudales durante el tiempo analizado. También podemos observar la comparación de los niveles con el mes anterior, en donde evidenciamos un incremento para el presente mes.

- En el mes de diciembre, el río Tulumayo en la estación hidrométrica, presentaron niveles superiores al mes anterior, y oscilaron alrededor de su comportamiento normal. Se prevé que para el mes de enero del 2022 asciendan los niveles de agua a consecuencia de las pricipitaciones.
