ENERO
2022

BOLETÍN AGRO -
HIDROCLIMÁTICO
MENSUAL
DZ 11

Presentación

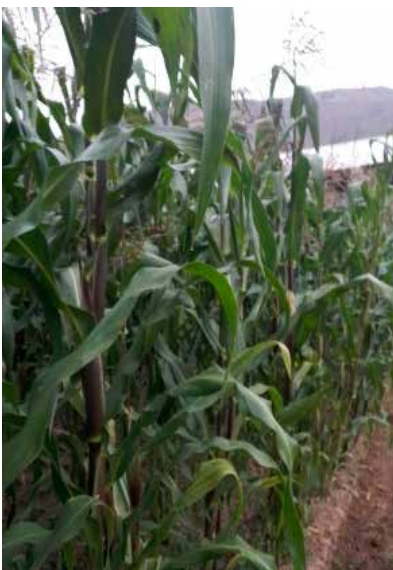
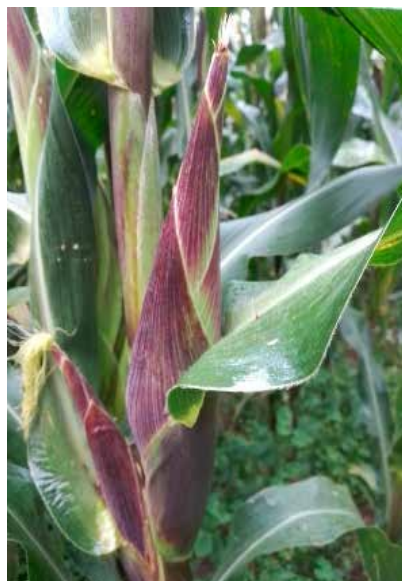
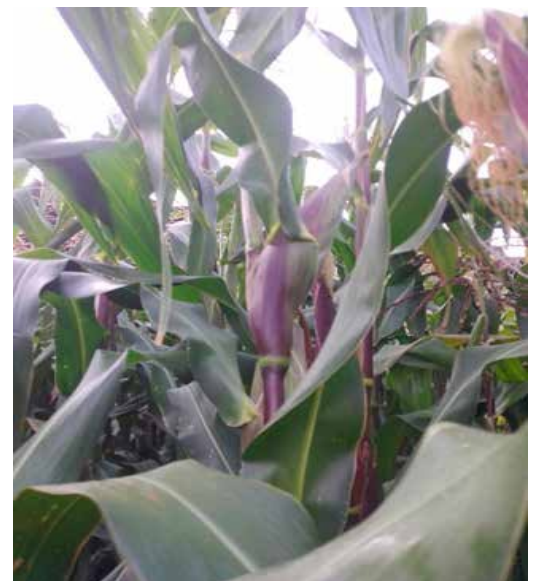
En la estación Tarma se viene monitoreando el cultivo de Maíz sembrado el 16 de setiembre del 2021, viene desarrollándose con normalidad, el cultivo se encuentra actualmente en fase de Maduración Lechosa, durante el mes de enero se han registrado precipitaciones muy superiores respecto a su normal, estas lluvias ayudan al desarrollo óptimo del cultivo, pero han presentado mala distribución, las temperaturas máximas han registrado ligeramente positiva respecto a su normal, las mínimas ligeramente negativa, el cultivo se encuentra en buen estado, no existen daños ocasionados por factores climáticos adversos.

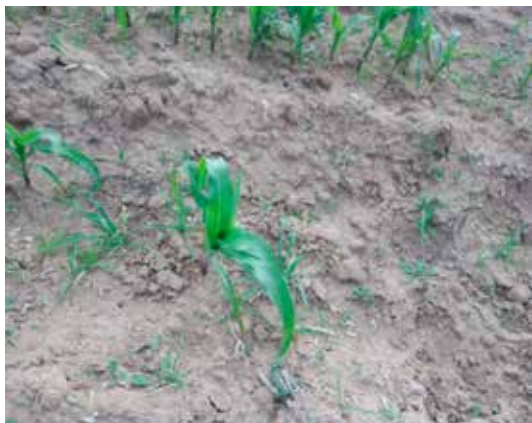
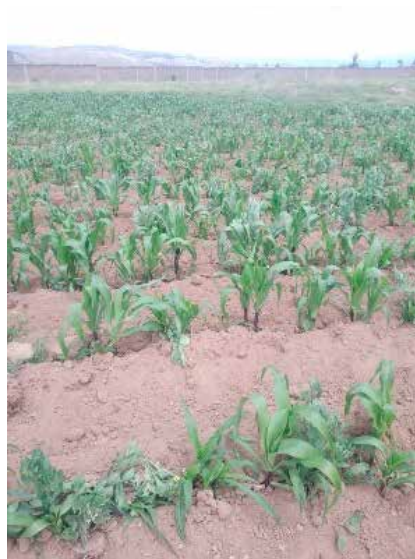
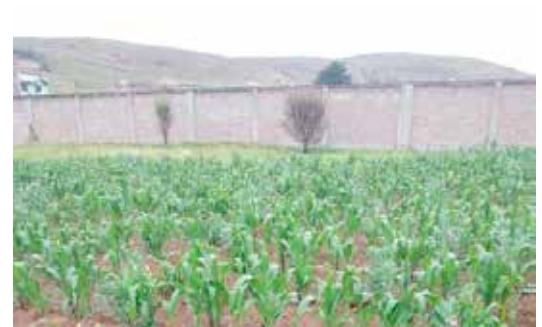
En la CO Jauja, el cultivo de maíz de la Raza San Gerónimo se empezó a monitorear en el campo adyacente a la estación meteorológica, fue instalado el día 01 de noviembre, el cultivo se encuentra en la fase de Panoja, los acumulados de precipitaciones en el acumulado mensual se presentaron superiores a sus valores normales y en esta etapa es fundamental para el desarrollo de la planta, en cuanto a las condiciones térmicas, las temperaturas máximas se registraron con una anomalía positiva, las mínimas ligeramente negativa, el estado del cultivo es bueno.

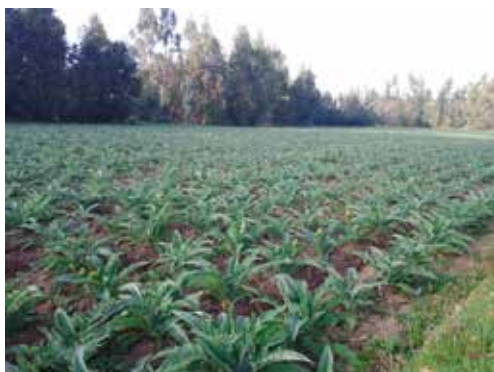
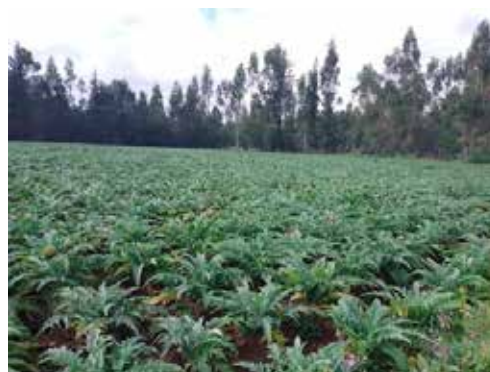
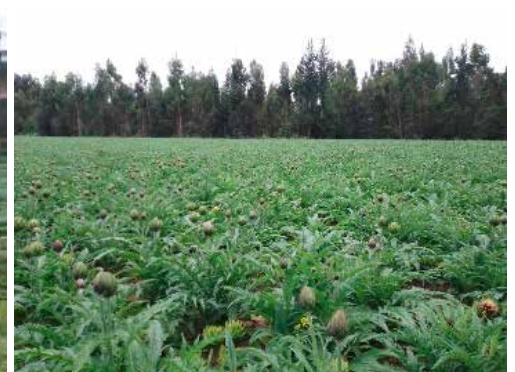
MONITOREO ALCACHOFA ZONA DE PRODUCCIÓN INGENIO

En la CO Ingenio se viene monitoreando el cultivo de Alcachofa Var. Criolla (con espinas), el cultivo en la actualidad se encuentra en la fase fenológica de Cabezuela floral, las temperaturas máximas con anomalía positiva, las mínimas se registraron ligeramente positiva, las precipitaciones se han presentado muy cerca a sus valores normales, el cultivo presenta estado bueno, durante el mes de enero no se han presentado otros factores climáticos que afecten al cultivo, la alcachofa es un cultivo de bajo riesgo agroclimático.

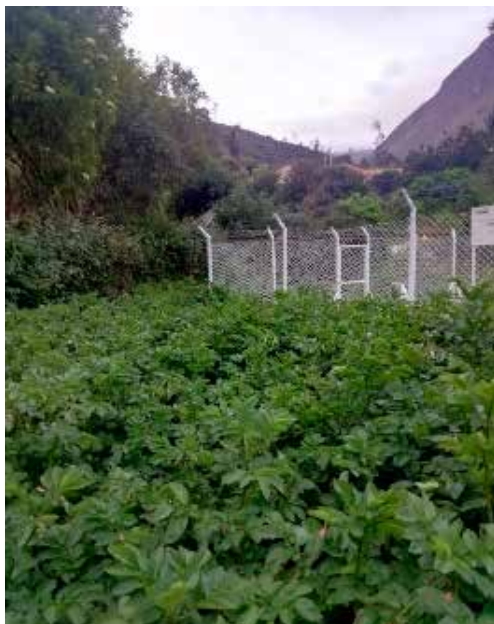
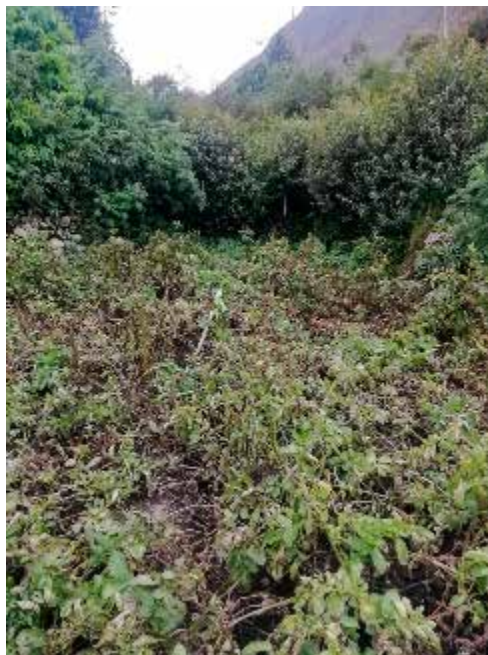
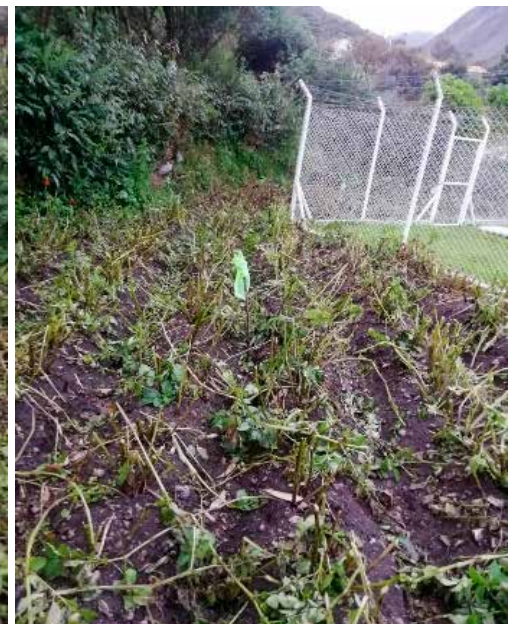
PAPA VAR. ANDINA

En la estación Comas se viene monitoreando el papa var. Andina sembrada el día 24 de julio del 2021, encontrándose en fase de Maduración viene desarrollándose con normalidad, las temperaturas máximas se han presentado ligeramente positiva, las mínimas con anomalía negativa de más de 2 grados y las precipitaciones para el mes de diciembre se han registrado muy superiores con respecto a su normal, el cultivo no se ha visto afectado por la alta humedad, la zona de comas es una zona óptima para el desarrollo del cultivo de papa.

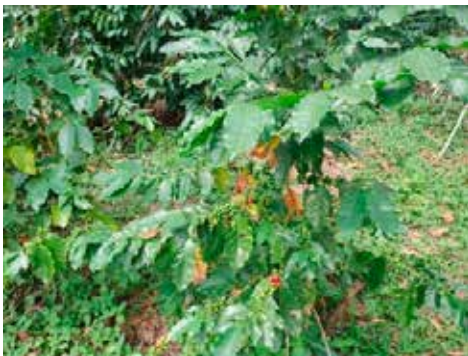
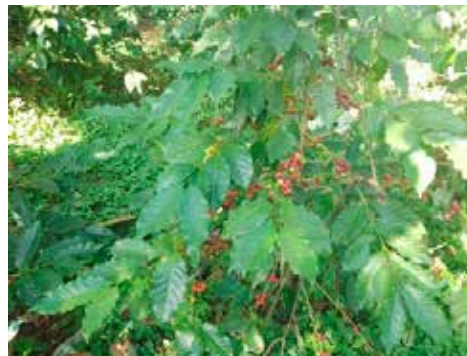
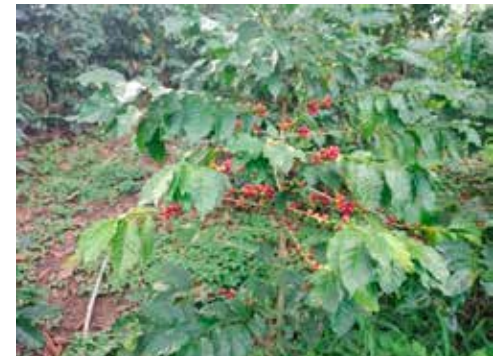
CAFE VAR. CATUAY

En la CO Pichanaki se vienen monitoreando el cultivo de Cacao de la Variedad CCN 51, y el cultivo de Café de la Variedad Catuay, en la CO Pichanaki durante el mes de diciembre podemos observar que las temperaturas máximas por han presentado anomalía positiva con respecto a sus valores normales, las temperaturas mínimas ligeramente positiva, en cuanto a las precipitaciones se registraron por debajo de su valor normal, las lluvias son beneficiosas para los cultivos monitoreados ya que cumplen con la demanda hídrica, solo que estas precipitaciones se presentan con mala distribución, por ahora no se reportan problemas fisiológicos en ambos cultivos.

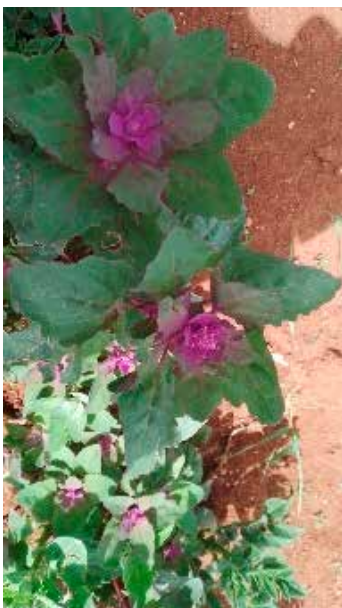
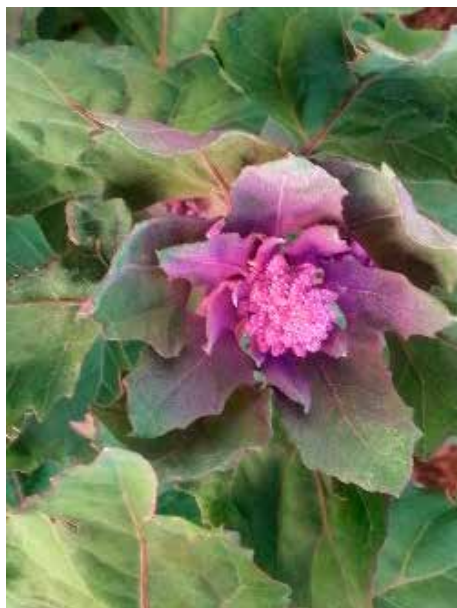
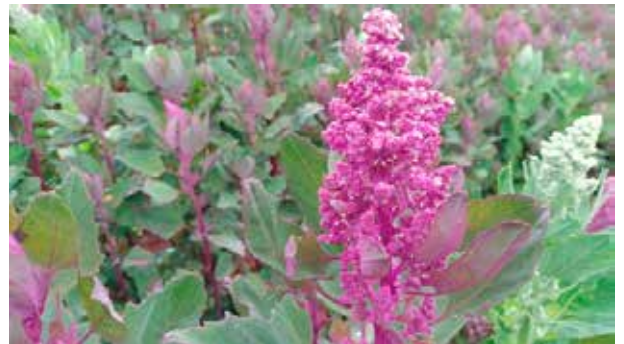
En la CO Acostambo se empezó a monitorear el cultivo de Quinua de la Variedad Huancayo, este cultivo se instaló el día 12 de octubre del 2021, las precipitaciones se han registrado muy cerca de su valor normal esto no ha sido desfavorable para el desarrollo del cultivo, ya que los días de secos sobre todo en la primera década de enero fueron tolerados por el cultivo, actualmente se encuentra en la fase fenológica de floración, las temperaturas máximas se han registrado ligeramente comparados a su normal y las mínimas con anomalía negativa, estos factores no han sido negativos para el cultivo, el estado del cultivo es bueno.

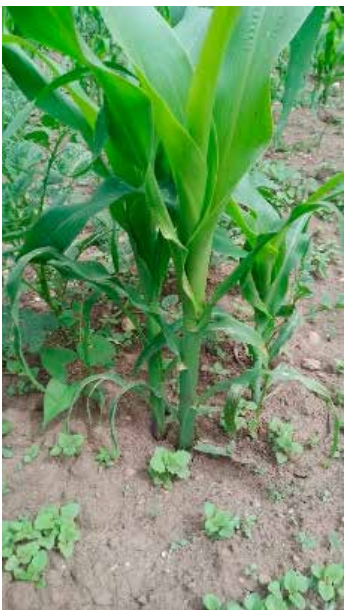
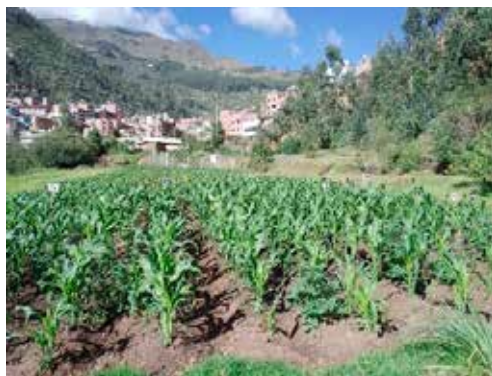
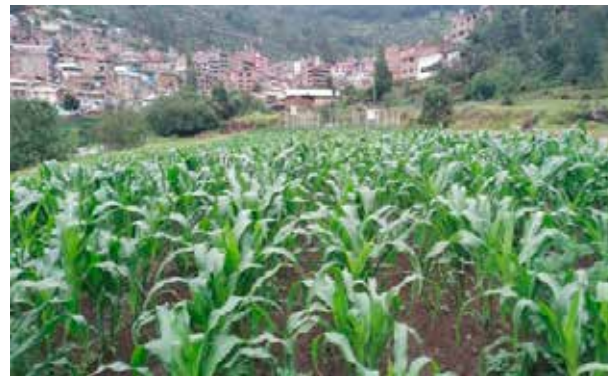
En la CO Yanahuanca, se viene monitoreando el cultivo de maíz Cusqueado, este cultivo se instaló en la primera década del mes de noviembre, durante el mes de enero las precipitaciones se registraron muy cercanas a sus valores normales, el campo cuenta con acceso a riego, el cultivo se encuentra en la fase fenológica de aparición de hojas, esto viene favoreciendo el desarrollo óptimo de las plantas, en cuanto a las condiciones térmicas registradas en temperaturas máximas con anomalía positiva y ligeramente positiva , el estado del cultivo es bueno.

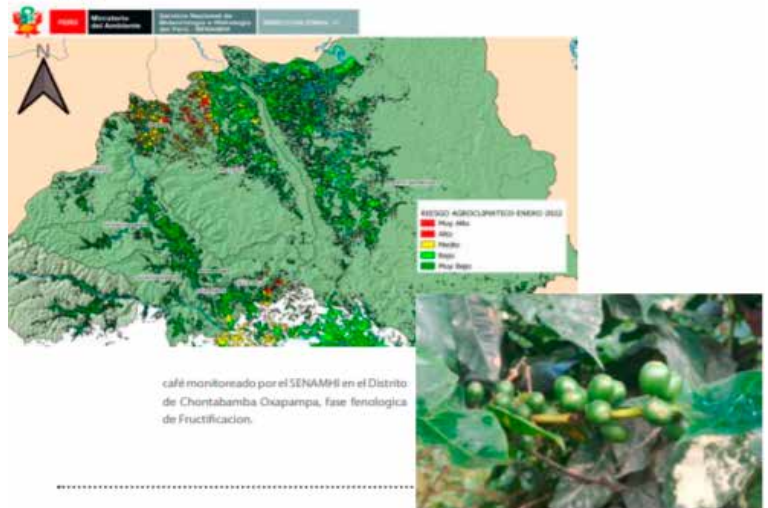
OXAPAMPA - REGION PASCO

Dentro de la Selva Central, la provincia de Oxapampa es una de las de mayor producción, sobre todo el distrito de Villa Rica, que cuenta con una de las altitudes sobre el nivel del Mar más óptimas para el desarrollo del cultivo de Café, pisos altitudinales que van desde los 800 hasta los 1500 msnm, se estima que 6000 ha de café en este distrito, en el Distrito de Oxapampa que está por encima de los 1800 msnm se tiene una superficie de 500 ha y en la Zona Norte en el distrito de Pozuzo solo 290, el Distrito de Puerto Bermúdez cuenta con 3500 ha y es el segundo de mayor importancia, el pronóstico de riesgo agroclimático para el mes de enero en el cultivo de café, nos muestra que en la mayor zona de producción de café en Villa Rica el pronóstico de enero es de muy bajo riesgo agroclimático, ya que se registran temperaturas óptimas para el cultivo y precipitaciones superiores a sus requerimientos hídricos, de igual forma para los distritos de Puerto Bermúdez, Oxapampa y Chontabamba, mientras que en los distritos de Pozuzo y Palcazu se prevé riesgos entre alto y medio debido al déficit de precipitaciones que se puede registrar en el mes de enero en estas zonas, al igual que la zona sur del distrito de Villa Rica, en Oxapampa venimos monitoreando Café y en este mes se encuentra en la fase fenológica de fructificación plena, fase muy sensible al déficit hídrico, ya que el grano necesita ganar tamaño.

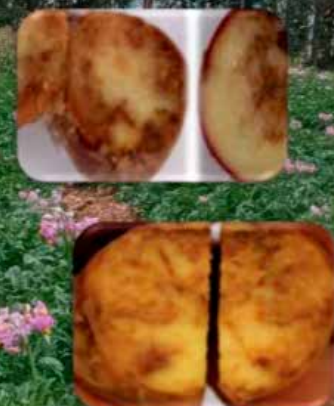
Lesiones necróticas en tubérculos causado por Tizón Tardío
Fuente: INIA 2019

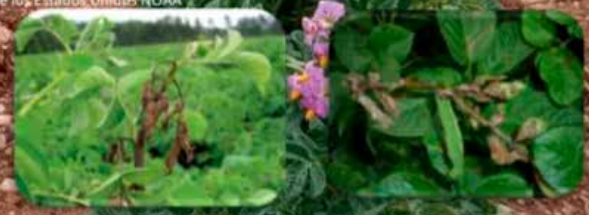
Lesiones en hojas y tallos causadas por Tizón Tardío en cultivo de papa
Fuente: INIA 2019

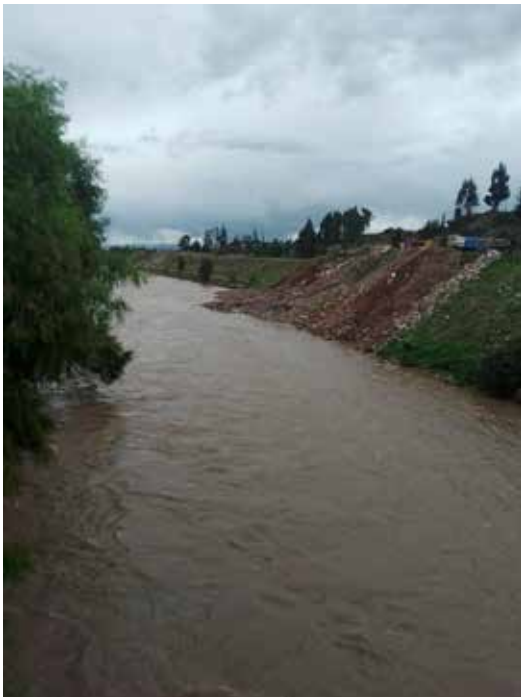
Fotografía del río mantaro del día 27 de enero con un nivel de 1.56 m de altura en la regla limnométrica. Siendo este el mayor registro de agua sucitado en el emes de enero.

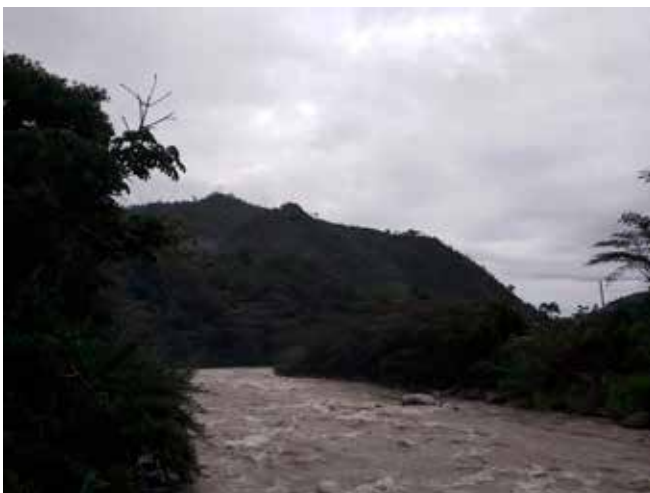
Fotografía tomada el día 30 de enero en donde el nivel de agua en la estación de río tulumayo registró un valor de 3.37 m.

Siendo este el mayor nivel de agua registrado en el mes de enero.
