BOLETÍN AGRO - HIDROCLIMÁTICO MENSUAL DZ 11

SEPTIEMBRE 2022

Presentación

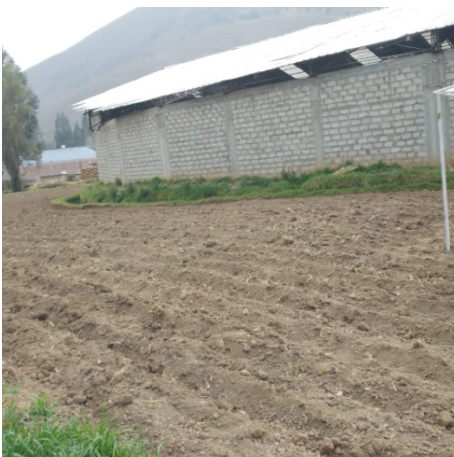
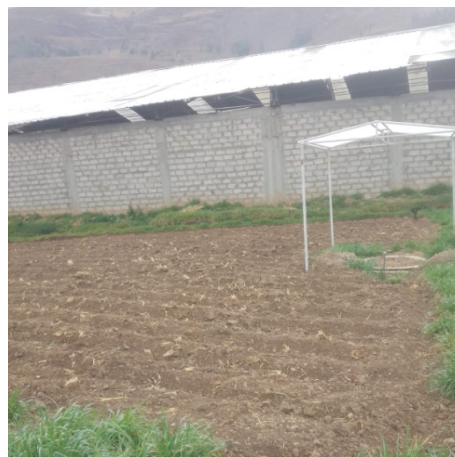
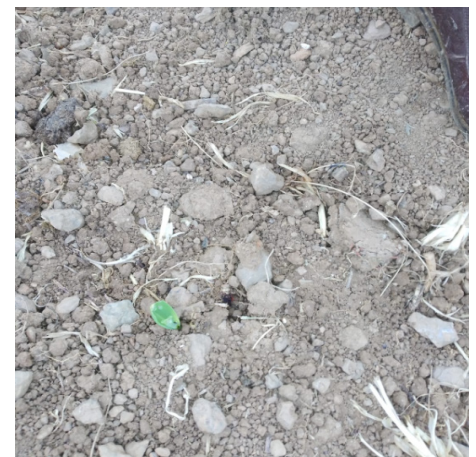
En la CO Tarma en el mes de setiembre se ha iniciado el monitoreo del cultivo de maíz variedad Cusco Blanco Urubamba, la fase fenológica es de Emergencia, las precipitaciones durante el mes han sido muy deficientes respecto a sus valores normales, pero ello no influye mucho ya que el campo cuenta con riego, las temperaturas máximas se registraron con anomalía positiva respecto a su normal y las mínimas con anomalía negativa comparado a sus promedios históricos, el estado del cultivo es bueno y no hay otros factores que hayan afectado al cultivo.

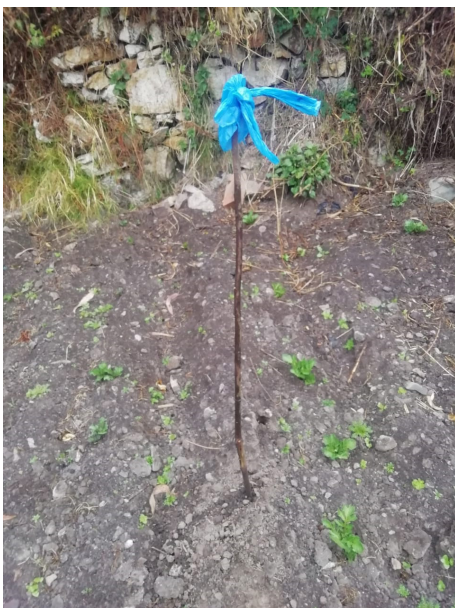
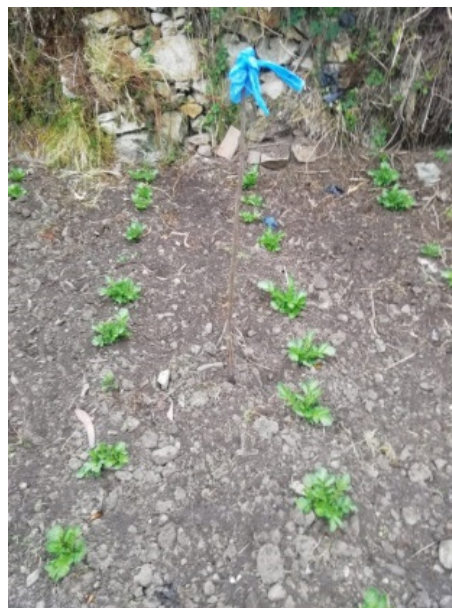
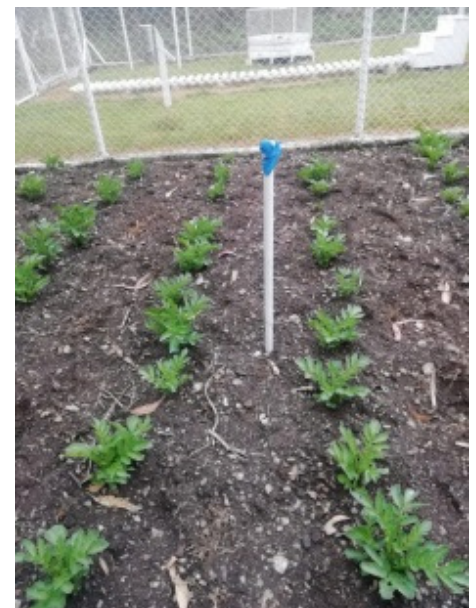
En la CO Comas, se viene monitoreando el cultivo de papa variedad Andina, durante el mes de setiembre las precipitaciones se registraron ligeramente superior respecto a su valor normal, lo que ayudo bastante al cultivo en sus fases fenológicas iniciales, actualmente el cultivo se encuentra en la fase fenológica de Brotes laterales, en cuanto a las condiciones térmicas se registraron temperaturas máximas con anomalías positivas y las temperaturas mínimas con valores cercanos a su normal, estos registros han sido favorables al cultivo y viene desarrollándose con normalidad, el estado del cultivo es bueno, no hay otros factores climáticos que hayan afectado al cultivo.

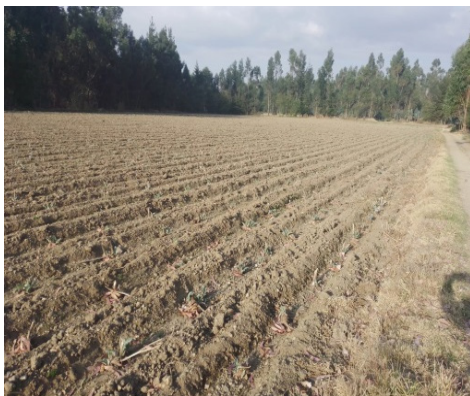
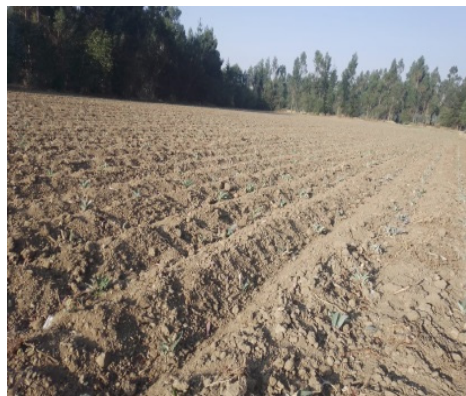
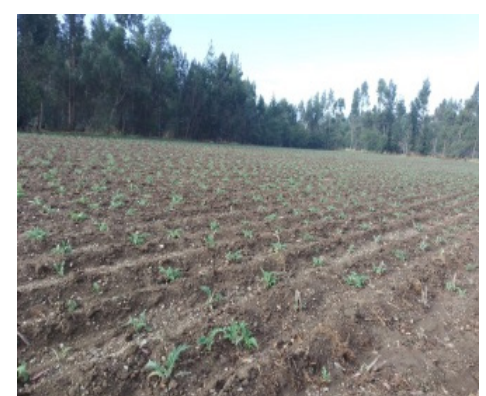
En la CO Ingenio se empezó a monitorear el cultivo de Alcachofa Var. Criolla, el cultivo se sembró el día 3 de agosto del 2022, durante el mes de septiembre, las precipitaciones se registraron deficientes respecto a sus valores normales, las temperaturas máximas con valores ligeramente positivas respecto a sus valores normales mientras que las mínimas muy cerca a sus valores normales, esto para la tercera década del mes, el cultivo actualmente se encuentra en la fase fenológica de Crecimiento Vegetativo, bien desarrollándose normalmente ya que el déficit de lluvias no afecta al cultivo porque el campo cuenta con riego, no se registró influencia negativa de algún otro factor climatológico, el cultivo se viene desarrollando con total normalidad.

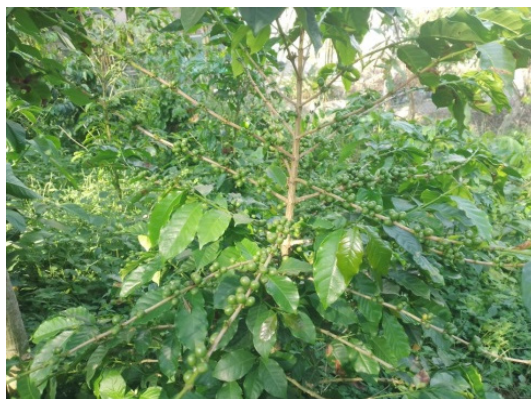
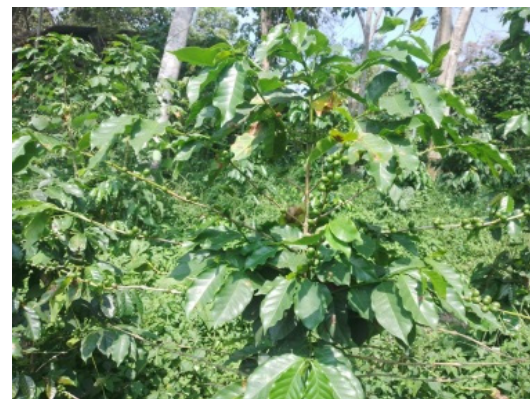
En la CO Pichanaki se vienen monitoreando el cultivo de Cacao de la Variedad CCN 51, y el cultivo de Café de la Variedad Catuay, durante el mes de setiembre podemos observar que las temperaturas máximas y mínimas han registrado valores ligeramente positivos con respecto a sus registros históricos, en cuanto a las precipitaciones se registraron muy superiores a sus valores normales, registrando 261.1 mm con lo cual se sobrepasa la disponibilidad mínima requerida para el buen desarrollo de los cultivos perennes, no se tiene reportes de afectaciones por la humedad u otro factor climático..

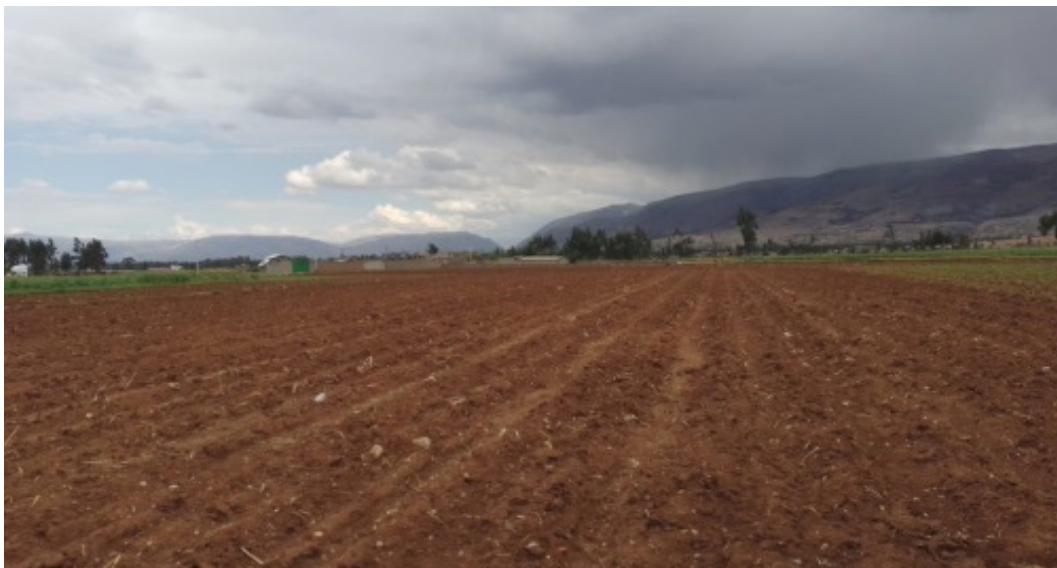
3ra Década de setiembre

En la CP Huayao, se viene monitoreando el cultivo de Maíz Cusqueado, el cultivo se encuentra en la fase fenológica de Emergencia, para la tercera década del mes de septiembre en cuanto a las condiciones térmicas la temperatura máxima registro anomalías positivas con respecto a su normal, mientras que las mínimas se registraron ligeramente negativas respecto a su normal, se han presentado precipitaciones muy deficitarias con referencia a sus promedios históricos, no se han registrado otros fenómenos climatológicos que afecten al cultivo.

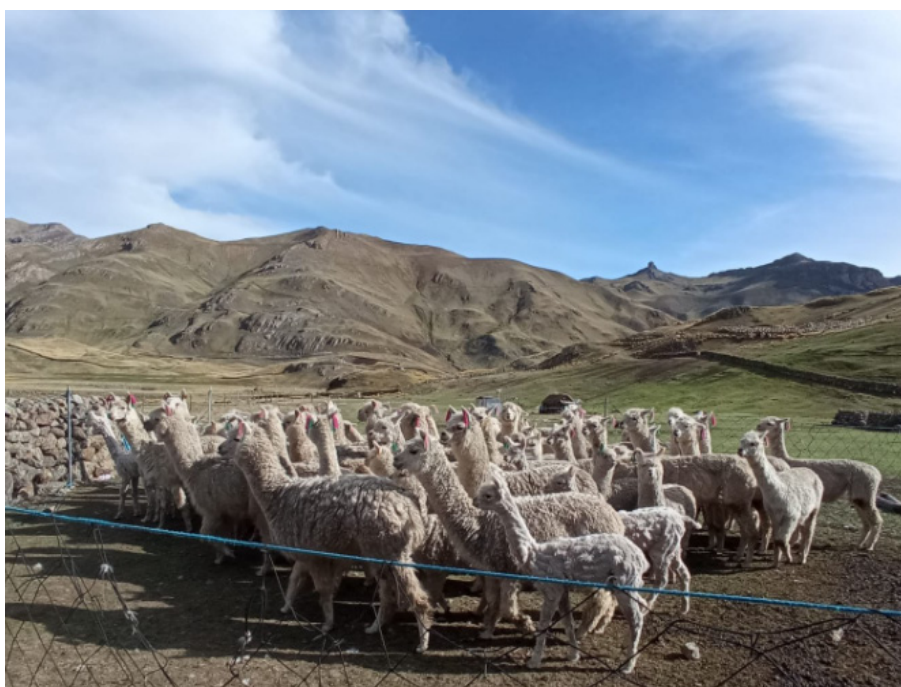
Se está monitoreando el hato ganadero del Sr. Eduardo Romero que tiene alpacas de la raza Huacaya y se encuentran en la zona de Junín cerca a nuestra CO Junín, estos animales están adaptados al clima frío de esta zona de la sierra central, en esta ganadería se realizan desparasitaciones, dosificaciones y saca de animales Seleccionados ello previo a la época de heladas, durante el mes han tenido días con bajas temperaturas hasta de -6.4°C , no se han registrado

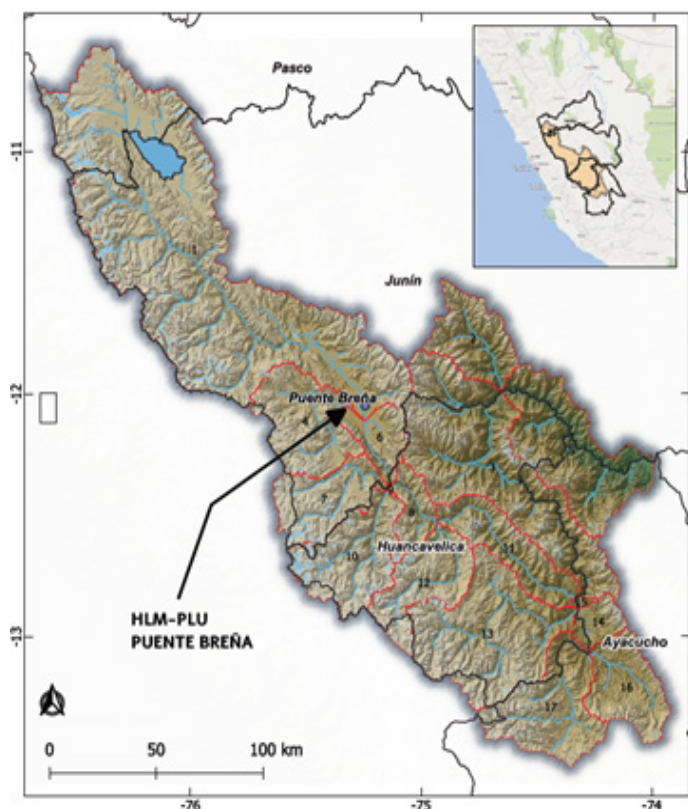
Ubicación de la estación Puente Breña en la cuenca del río Mantaro

La cuenca del río Mantaro se ubica en la región central del Perú, abarca los departamentos de Pasco, Junín, Huancavelica y Ayacucho. Cuenta con un área aproximada de 34363.18 km². Su nacimiento se da en el lago Chinchaycocha en el departamento de Pasco y Junín a 4090 msnm donde el caudal es regulado en la presa Upamayo, y confluye con el río Apurímac para formar el río Ene.

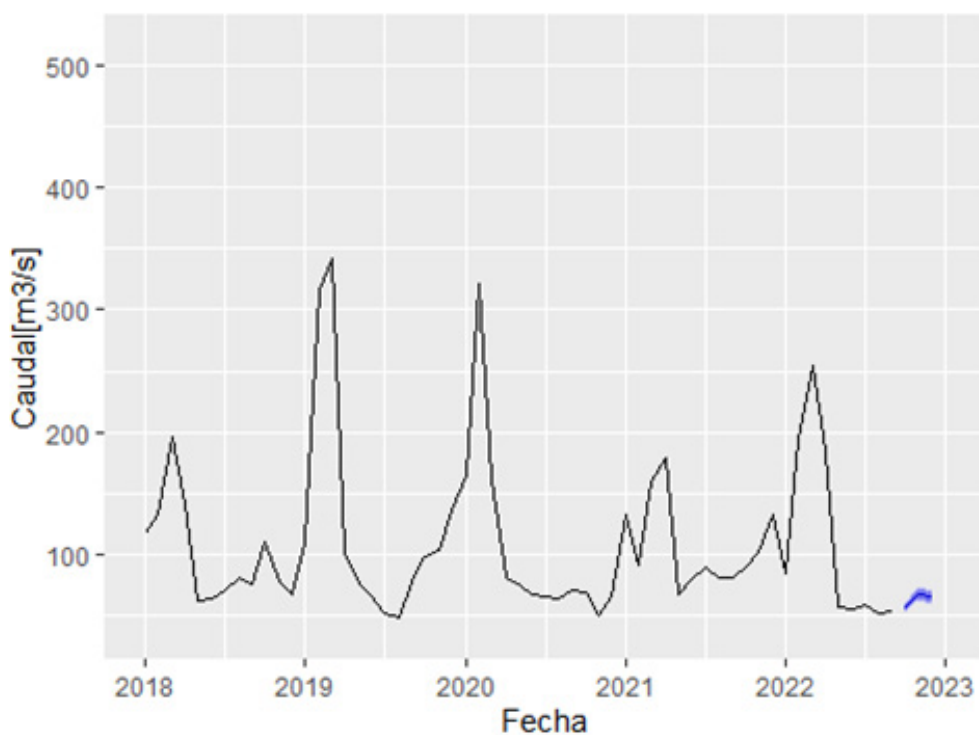
Pronóstico de caudales en la estación Puente Breña

Para estimar el pronóstico de caudales en los próximos tres meses se ha utilizado un modelo autorregresivo. En donde se obtuvieron resultados con intervalos de confianza al 80 y 90%.

Pronóstico promedio	Valor inferior al 80%	Valor superior al 80%	Valor inferior al 90%	Valor superior al 90%
Oct 2022	55.74	53.22	58.30	52.06	59.80
Nov 2022	75.21	71.41	78.73	69.48	81.23
Dic 2022	66.82	63.14	70.45	60.95	72.75

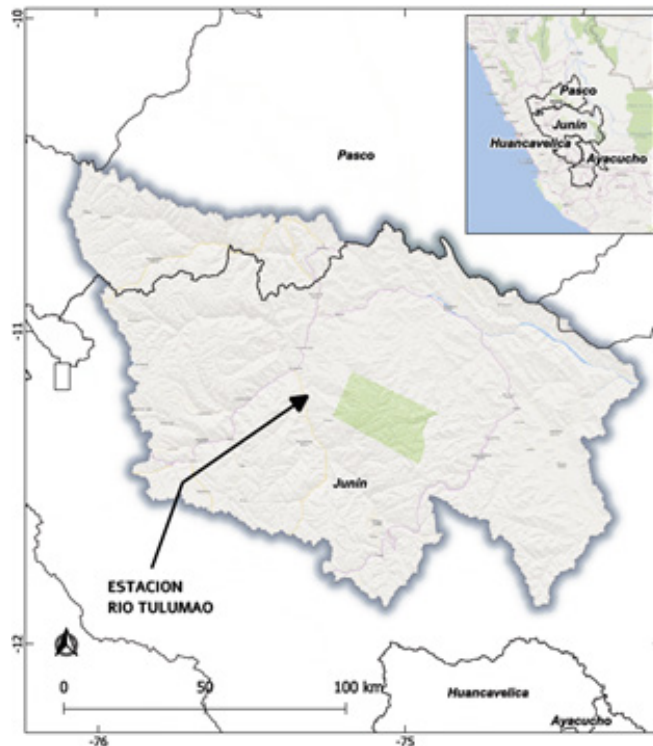
Ubicación del río Tulumayo en la cuenca del Perené

Ubicación de la estación Río Tulumayo, dentro de la cuenca Perené, unidades hidrográficas monitoreada por la dirección zonal 11 – Junín del SENAMHI. Tiene origen de la unión del río Comas y Uchubamba estando en los límites de las provincias de Concepción y Jauja, atravesando los distritos de Monobambaba, Vitoc y San Ramón.

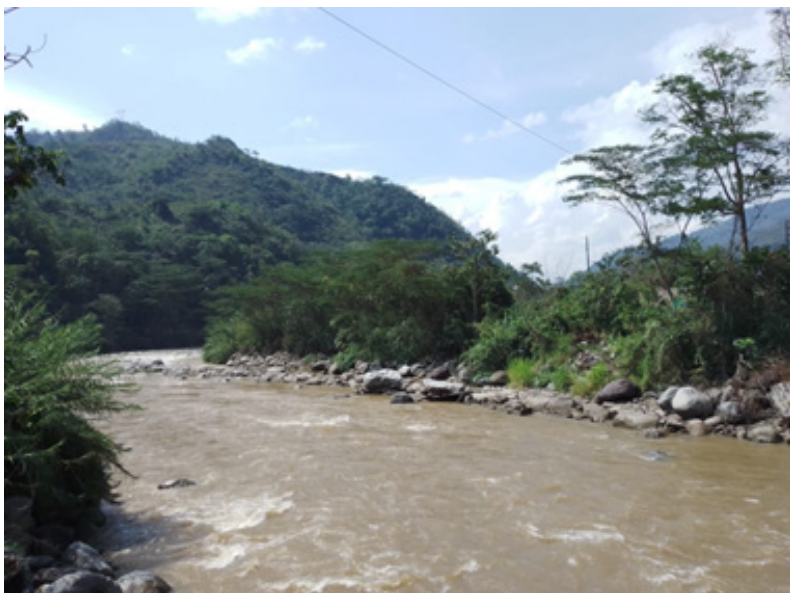
Fotografía del río Tulumayo en la estación del mismo nombre, tomada a las 2 pm del último día de setiembre

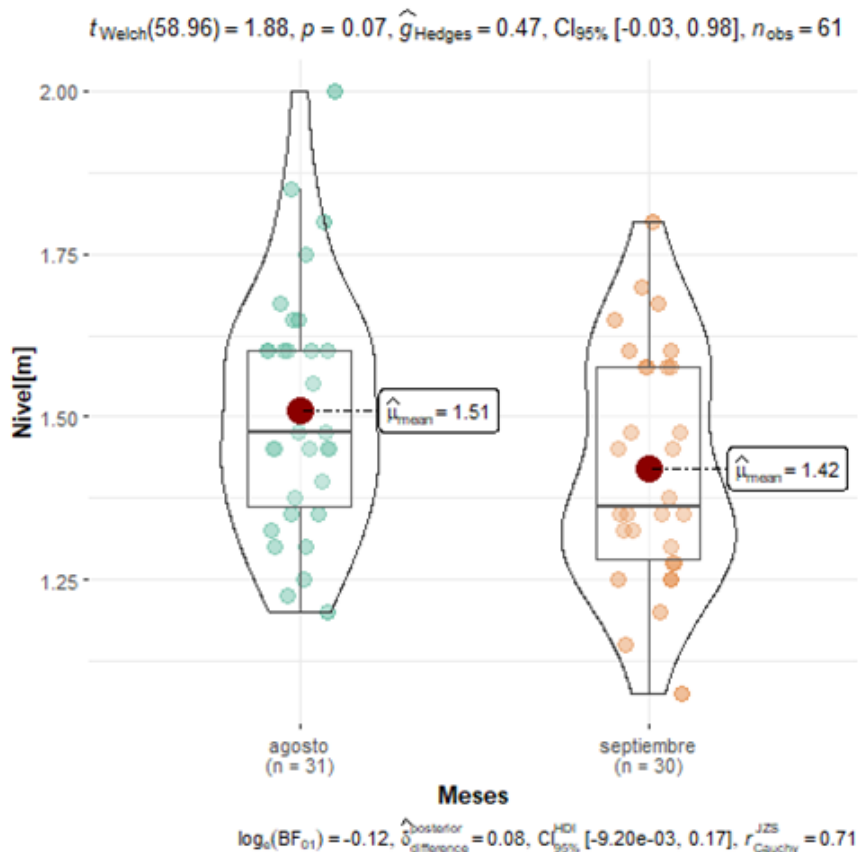
El nivel promedio en la estación Tulumayo para septiembre fue 1.4 m, el mínimo 1.1 m y el máximo 1.8 m. Y para agosto el nivel medio fue 1.5 m, el mínimo 1.2 m y el máximo 2 m. El gráfico de cajas muestra una comparación entre los niveles de septiembre y agosto del presente año. Donde se puede notar que, el nivel promedio de agosto no fue significativamente distinta al de septiembre.

Gráfico de cajas y violín en donde se compara los niveles del mes actual y el anterior, también puede notarse los promedios para ambos meses.

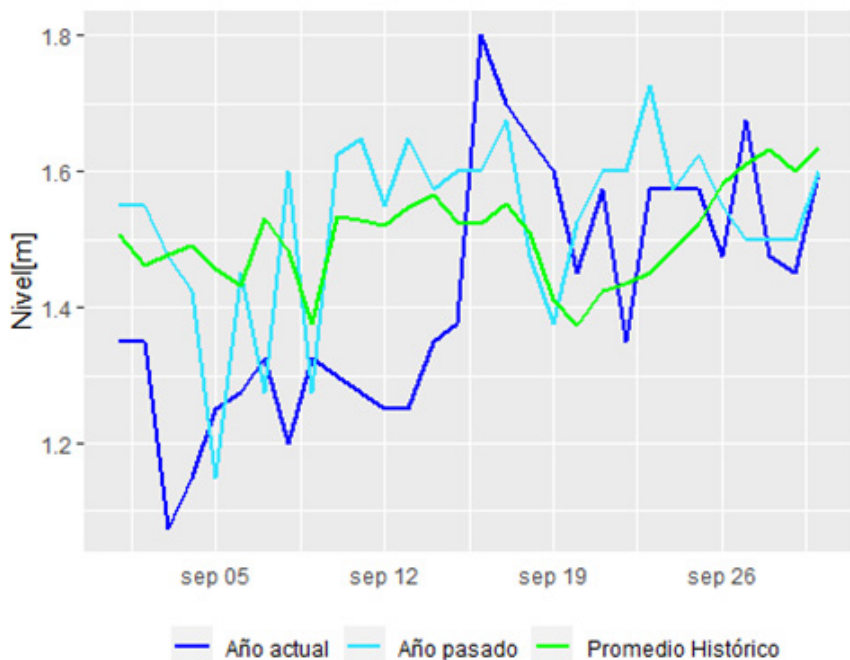
Hidrograma de en la estación Tulumayo

En el gráfico adjunto, la línea en azul representa a nivel de setiembre del presente año, línea en verde al promedio histórico de setiembre y la

Haciendo una comparación del nivel promedio de septiembre en los distintos años y el promedio histórico, podemos notar que; El nivel medio de septiembre del año pasado fue significativamente superior a la media de septiembre del año actual.

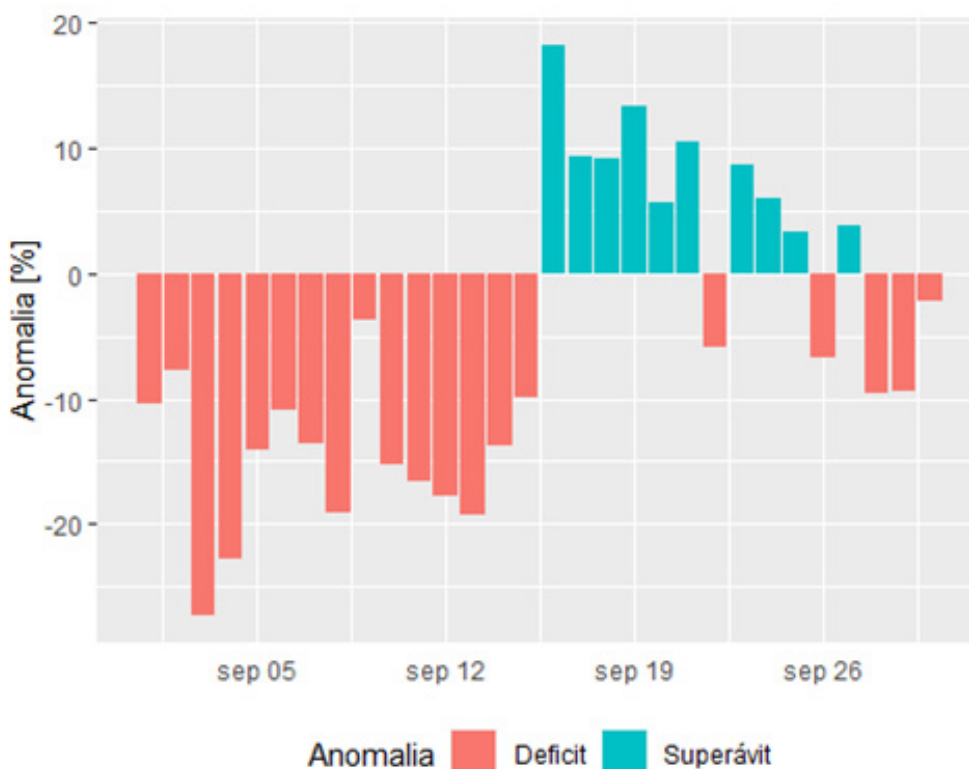
ANOMALÍAS DE NIVEL EN LA ESTACION TULUMAYO

La gráfica de anomalía de nivel nos muestra la oscilación negativa o positiva respecto a su comportamiento normal o media histórica. Se puede notar que, la mayoría de los días de setiembre presentaron un déficit. El día con mayor superávit se dio el 16, con un valor de 18.17 % y el día con mayor déficit se dio el 3, con un valor de -27.29 %.

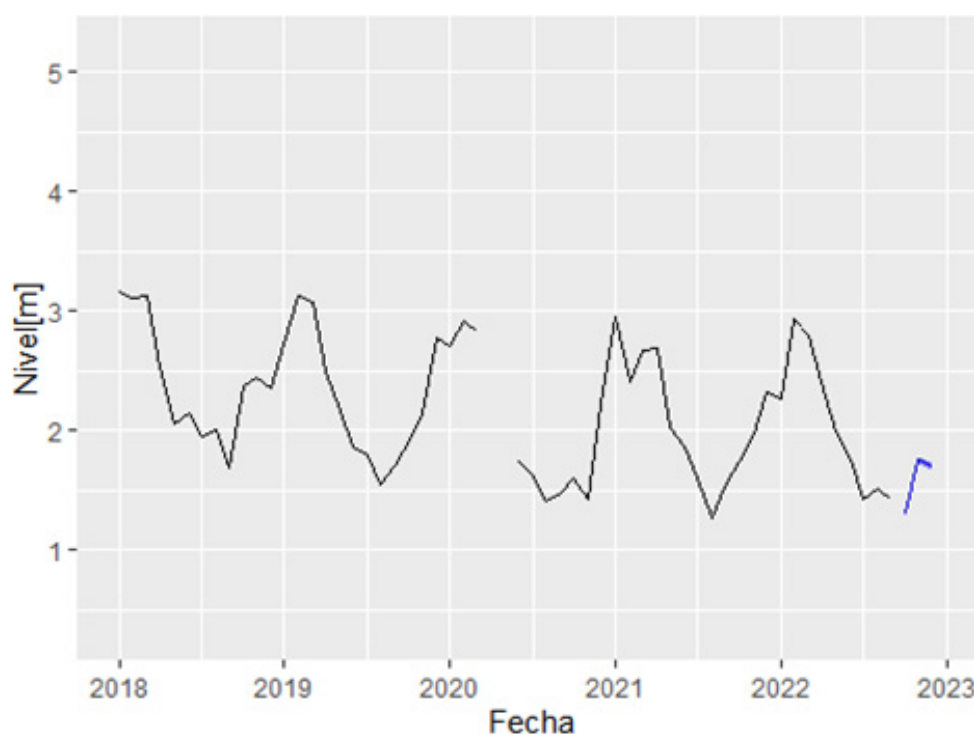
Pronóstico de niveles en la estación Tulumayo

Pronóstico del nivel para los próximos tres meses

Pronóstico promedio	Valor inferior al 80%	Valor superior al 80%	Valor inferior al 90%	Valor superior al 90%
Oct 2022	1.30	1.29	1.31	1.28	1.32
Nov 2022	1.75	1.73	1.77	1.72	1.78
Dic 2022	1.70	1.68	1.73	1.66	1.74
