NOVIEMBRE

2022

**BOLETÍN AGRO -  
HIDROCLIMÁTICO  
MENSUAL  
DZ 11**

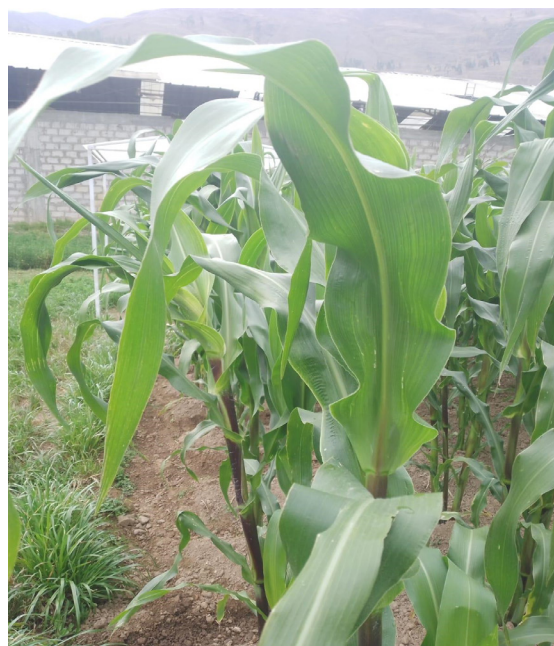
FOTOGRAFIA DEL CULTIVO

En la estación CO Tarma se viene monitoreando el cultivo de Maíz sembrado el 03 de setiembre del 2022, el cultivo actualmente se encuentra en la fase fenológica de aparición de hojas, en cuanto a las condiciones termicas registradas en el mes de noviembre en las tres decadas se registraron anomalias positivas en las temperaturas maximas y anomalias negativas en las temperaturas minimas, esto nos indica dias y noches despejadas, ello conuerda con la ausencia de precipitaciones, sobre todo en las dos ultimas decadas, con acumulados que no llegaron ni a 1 mm en ambas decadas, el cultivo se encuentra en buesn estdo ya que el ampo cuenta con riego, ademas no se registraron temperaturas minimas que puedan afectar al cultivo.

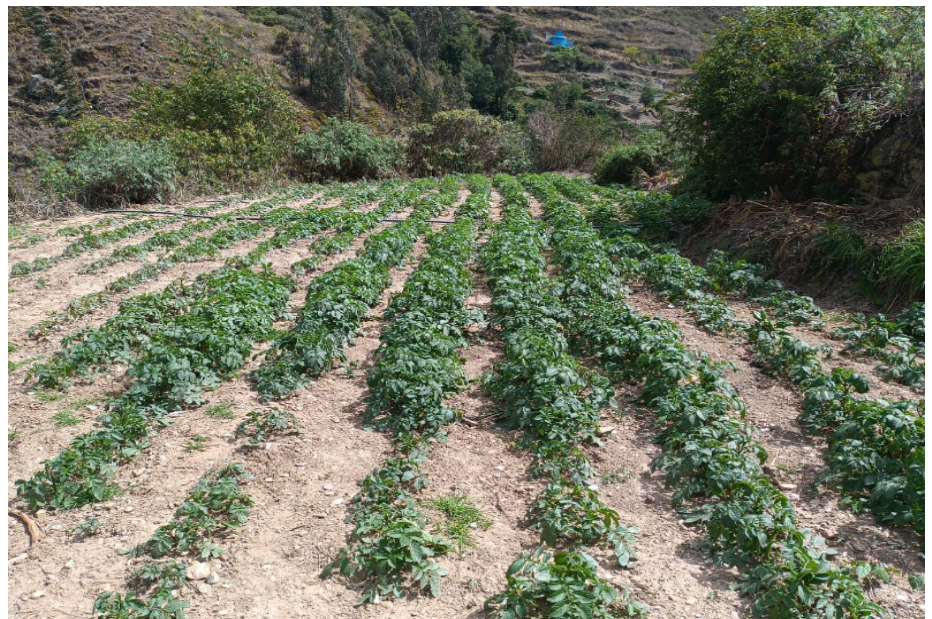
FOTOGRAFIA DEL CULTIVO

En la CO Huasahuasi se sembró el cultivo de papa de la variedad Única el día viernes 07 de octubre, en el mes de noviembre se registraron precipitaciones por debajo de su acumulado mensual promedio, aunque en dos décadas las precipitaciones superaron ligramente a sus promedios históricos, pero estas precipitaciones se registraron solo en algunos pocos días, lo que causó que las plantas tengan una emergencia dispereja y que en el balance hídrico de la parcela nos muestre que desde la siembra hasta la actualidad el suelo tiene deficiencia hídrica, lo que causa estrés en las plantas, y ello se ve en la fotografía.

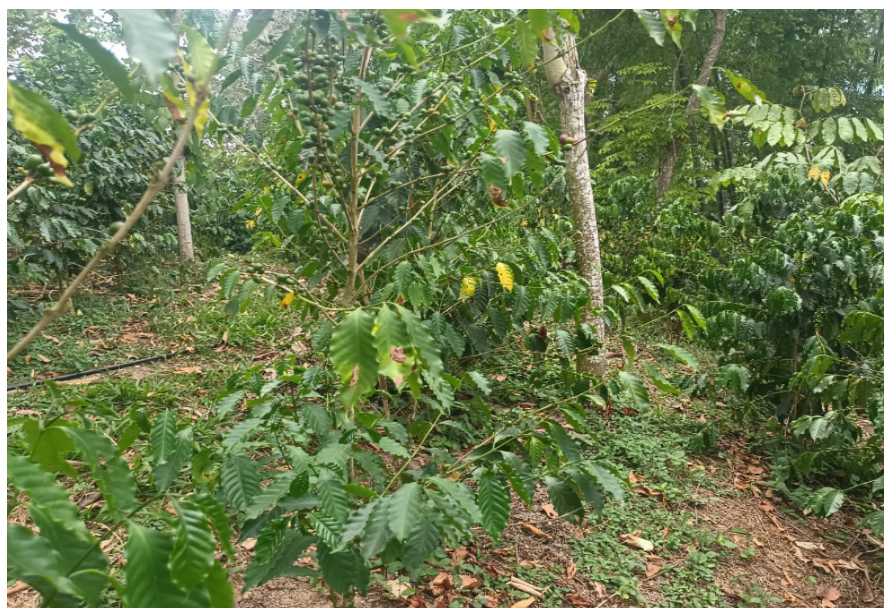
FOTOGRAFIA DEL CULTIVO

En la CO Pichanaki se vienen monitoreando el cultivo de Cacao de la Variedad CCN 51, y el cultivo de Café de la Variedad Catuay, durante el mes de noviembre se registraron precipitaciones acumuladas muy por debajo del valor mensual requerido por el cultivo para satisfacer sus demandas hídricas, además de ello se registraron lluvias con mala distribución lo que a causado bastante caída de flores en el cultivo de cacao, mientras que el cultivo de café que se encuentra en plena fructificación, necesita con urgencia lluvias para poder cumplir con el llenado de grano adecuado, en cuanto a las condiciones térmicas, las tres décadas del mes de noviembre se han registrado anomalías positivas para las temperaturas máximas, sobre todo en las últimas dos décadas, esto ha afectado bastante sobre todo al cultivo de café que tiene como temperatura máxima tolerable los 32°C, el cultivo de café y cacao registran visiblemente estrés hídrico y térmico.

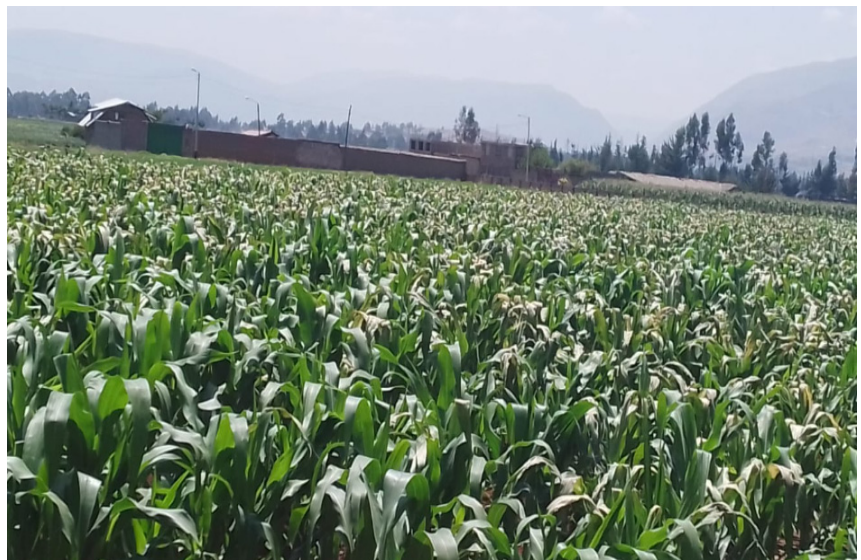
FOTOGRAFIA DEL CULTIVO

En la CO Huayao, se sembró el cultivo de maíz, de la variedad Cusqueado, dicho campo cuenta con riego, es por ello que las deficientes precipitaciones registradas durante el mes de noviembre no han afectado al cultivo de maíz, el fenómeno climatológico que si afectó al cultivo fueron las heladas, si bien estas no descendieron por debajo de los 0.0°C, el cultivo de maíz es un cultivo sensible a las bajas temperaturas por debajo de los 3.0°C, en este sentido las heladas agrometeorológicas para el cultivo de maíz afectaron levemente al cultivo, ya que este se encontraba bien desarrollado, en cuanto a las temperaturas máximas se registraron anomalías positivas, ello debido a los días sin cobertura nubosa.

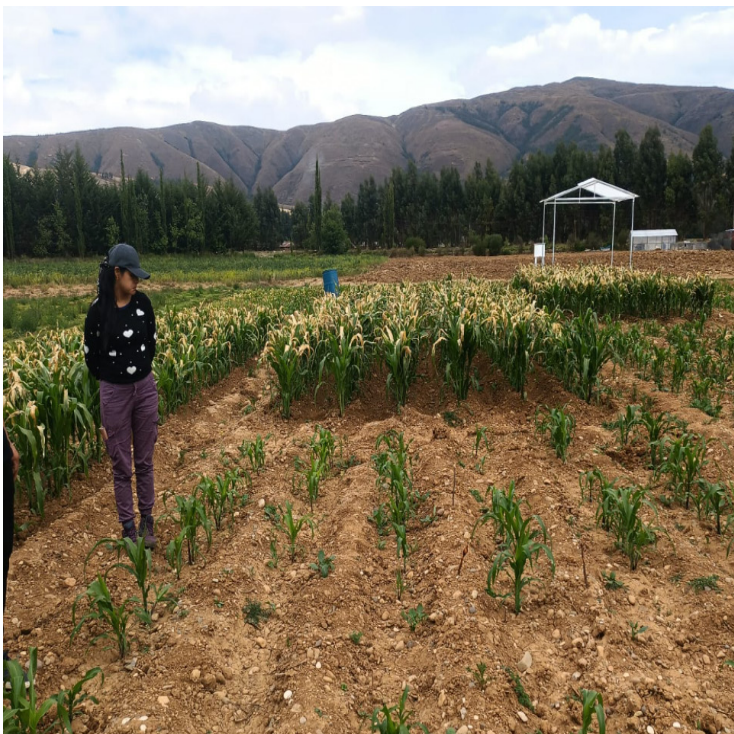
Los días sábado 12 y domingo 13 de noviembre se registraron en la red de estaciones meteorológicas del SENAMHI-DZ 11 temperaturas mínimas de 0.4°C (CP Huayao) y 0.5°C (EMA El Mantaro), según el monitoreo realizado durante varias campañas, temperaturas nocturnas por debajo de los 2.0°C afectan a los cultivos de maíz en la fase fenológica de aparición de hojas, esto se pudo verificar en las parcelas de Modelamiento de Cultivos Instaladas en la EEA El Mantaro de la UNCP, donde las parcelas sembradas en el mes de setiembre de los cultivares de Maíz Cusco Urubamba y Cusqueado, presentaron “quemaduras” (daños a nivel de tejido celular) en las hojas superiores debido a las bajas temperaturas, situación similar que se puede observar en bastantes parcelas de maíz amiláceo de todo el Valle del Mantaro.

Por ello, los especialistas de agrometeorología de la DZ-11 realizaron el día de hoy jueves 17 de noviembre un vuelo con el DRONE Agrox para poder en base a las fotografías tomadas por la cámara multiespectral del DRONE generar mediante la reflectancia espectral de las hojas dañadas por las heladas un Índice de Vegetación (IV) para las heladas en Maíz amiláceos y luego por medio de imágenes satelitales del Valle del Mantaro poder cuantificar el daño causado por este fenómeno meteorológico adverso a la agricultura en corto tiempo y con mayor precisión.

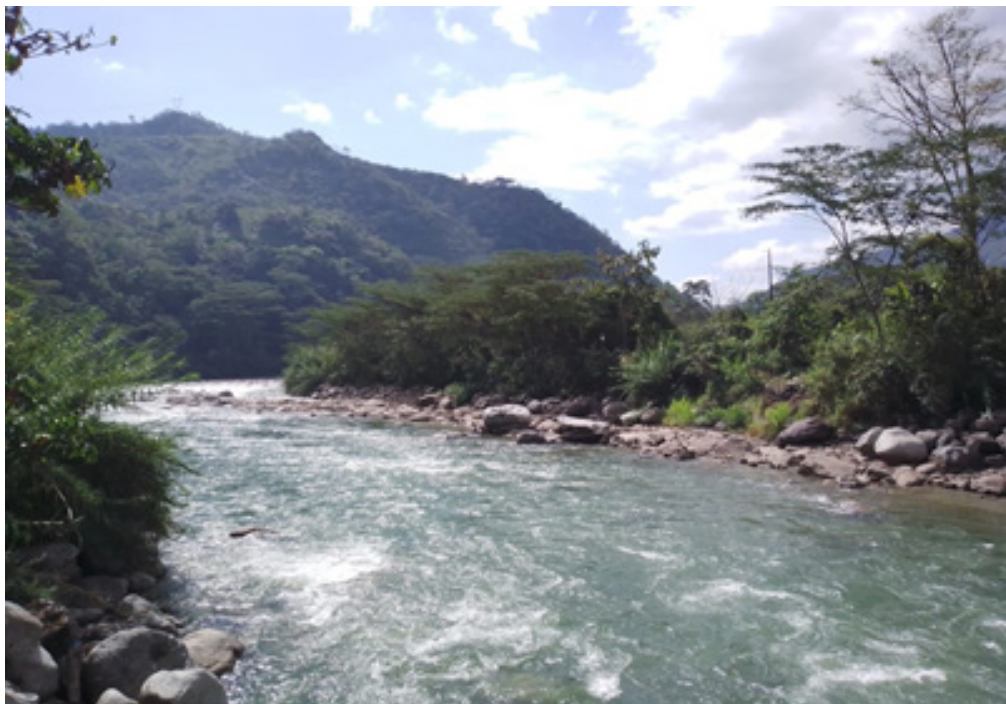
Fotografía del río Tulumayo en la estación del mismo nombre, tomada un día en temporada de estiaje
