DICIEMBRE
2022

BOLETÍN AGRO -
HIDROCLIMÁTICO
MENSUAL
DZ 11

ESTACIÓN PUENTE BREÑA DEL RÍO MANTARO

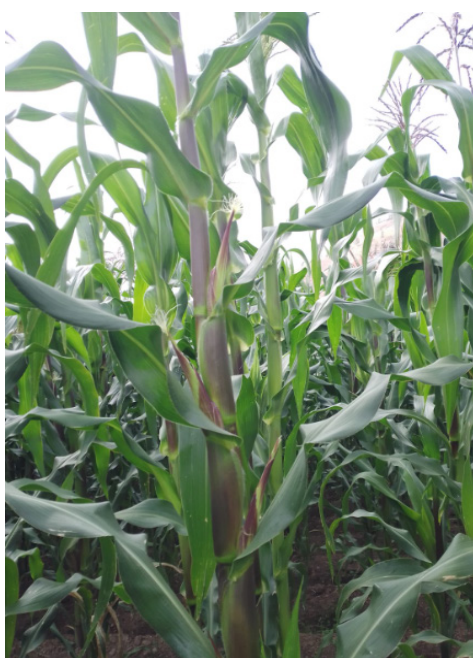
MONITOREO MAIZ ZONA DE PRODUCCIÓN TARMA

En la CO Tarma se viene monitoreando el cultivo de maíz Cusco Urubamba, sembrado en el mes de setiembre, a la fecha el cultivo se encuentra en la fase fenológica de Espiga, fase muy susceptible a lluvias excesivas, s bueno indicar que este campo cuenta con riego, por lo que la ausencia de precipitaciones en octubre y noviembre no afecto el desarrollo del cultivo, en cuanto a las condiciones térmicas registradas en el mes de diciembre, no se registraron anomalías que puedan afectar al cultivo.

ESTACIÓN	ZONA	FENOLOGÍA	Set	Oct	Nov	Dic	Ene	Feb	Mar	Abr	May	Jun	Jul	Ago	ÓPTIMO TÉRMICO	
TARMA	TARMA	EMERGENCIA														
		APARICION DE HOJAS														TMIN CRITICA 2°C
		PANOJA														
		ESPIGA														
		MADURACION LECHOSA														
		MADURACION PASTOSA														
		MADURACION CORNEA

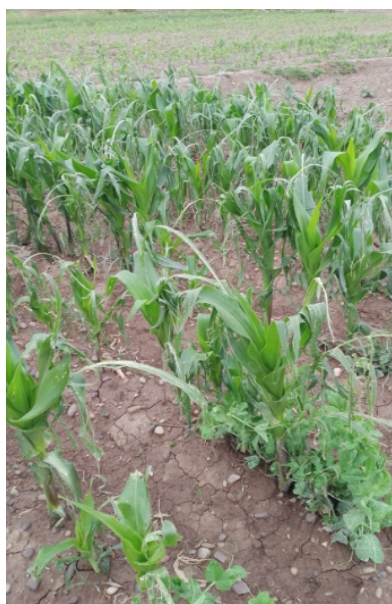
MONITOREO MAÍZ ZONA DE PRODUCCIÓN VIQUES

En el Valle del Mantaro en la CO Viques se tiene instalado el cultivo de maíz Cusqueado, cultivo sembrado con las precipitaciones registradas la primera década del mes de Noviembre, luego de ello se registraron ausencia de lluvias, hasta la segunda década del mes de diciembre, el cultivo fue apoyado por riegos ligeros que permitieron que las plantas no mueran, las bajas temperaturas registradas en la primera década de diciembre no afectaron al cultivo, en la ultima década de diciembre. el cultivo sufrió un daño moderado por una granizada

ESTACIÓN	ZONA	FENOLOGÍA	Jun	Jul	Ago	Set	Oct	Nov	Dic	Ene	Feb	Mar	Abr	May	ÓPTIMO TÉRMICO	
VIQUES	VIQUES	EMERGENCIA														
		APARICION DE HOJAS														10° C - 16° C TMed.
		PANOJA														1° C TMin. Crítico
		ESPIGA														24° C TMáx. Crítico
		MADURACION LECHOSA														Maduración Lechosa
		MADURACION PASTOSA														
MADURACION CORNEA

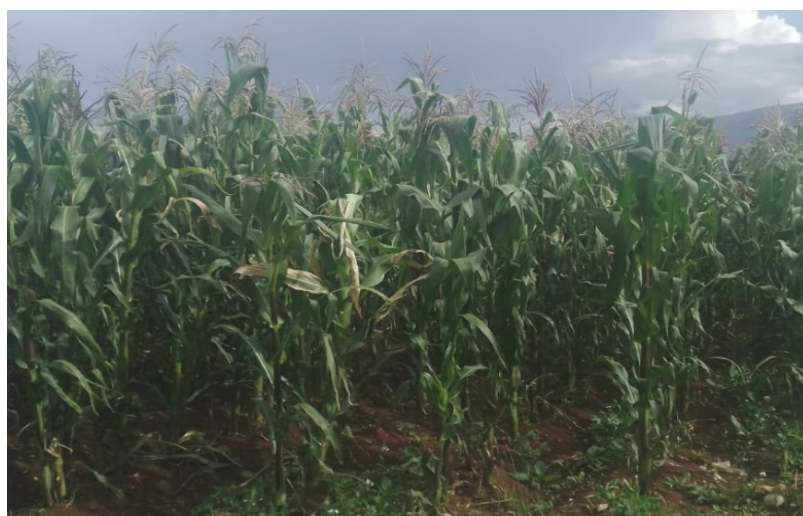
MONITOREO MAÍZ ZONA DE PRODUCCIÓN HUAYAO

En la CO Huayao, se viene monitoreando el cultivo de maíz Cusqueado, este cultivo se instaló en la primera década del mes de setiembre, sufrió los estragos de las heladas agrometeorológicas para el cultivo de maíz de forma leve, también fue impactado por una granizada en el mes de diciembre, aun así su estado es aceptable, el cultivo actualmente se encuentra en la fase fenológica de espiga, el campo cuenta con riego por lo que la ausencia de lluvias en los meses de octubre y noviembre o afecto directamente el desarrollo del cultivo.

ESTACIÓN	ZONA	FENOLOGÍA	Set	Oct	Nov	Dic	Ene	Feb	Mar	Abr	May	Jun	Jul	Ago	ÓPTIMO TÉRMICO	
HUAYAO	HUAYAO	EMERGENCIA	█													
		APARICION DE HOJAS		█	█											10° C - 16° C TMed.
		PANOJA				█										1° C TMin. Critico
		ESPIGA					█	█								24° C TMax. Critico
		MADURACION LECHOSA														
		MADURACION PASTOSA														
MADURACION CORNEA

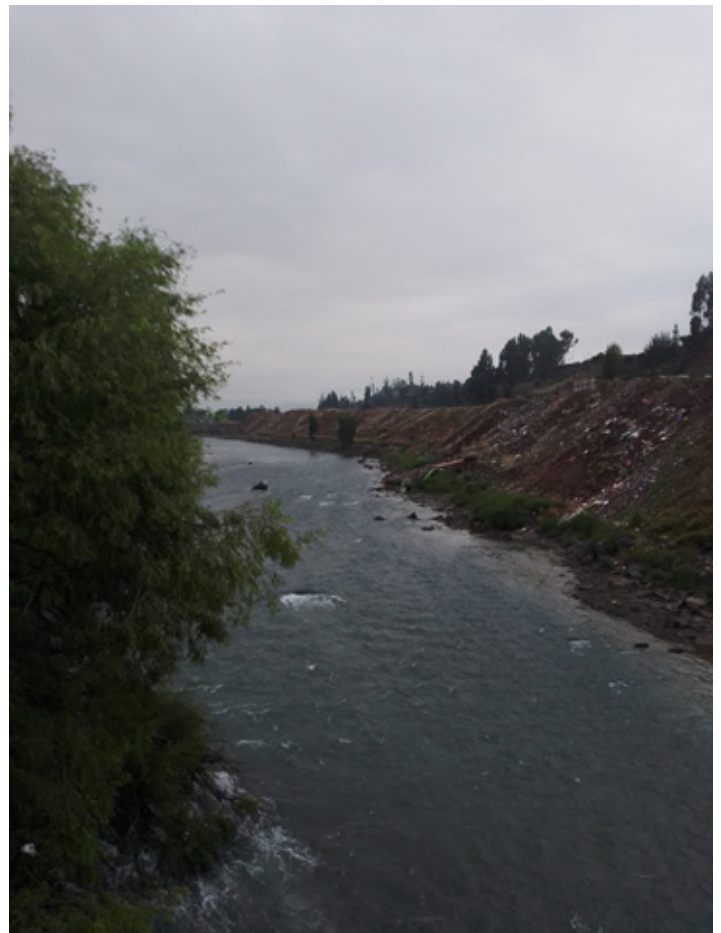
Fotografía del río Mantaro en la estación Puente Breña, tomada en diciembre

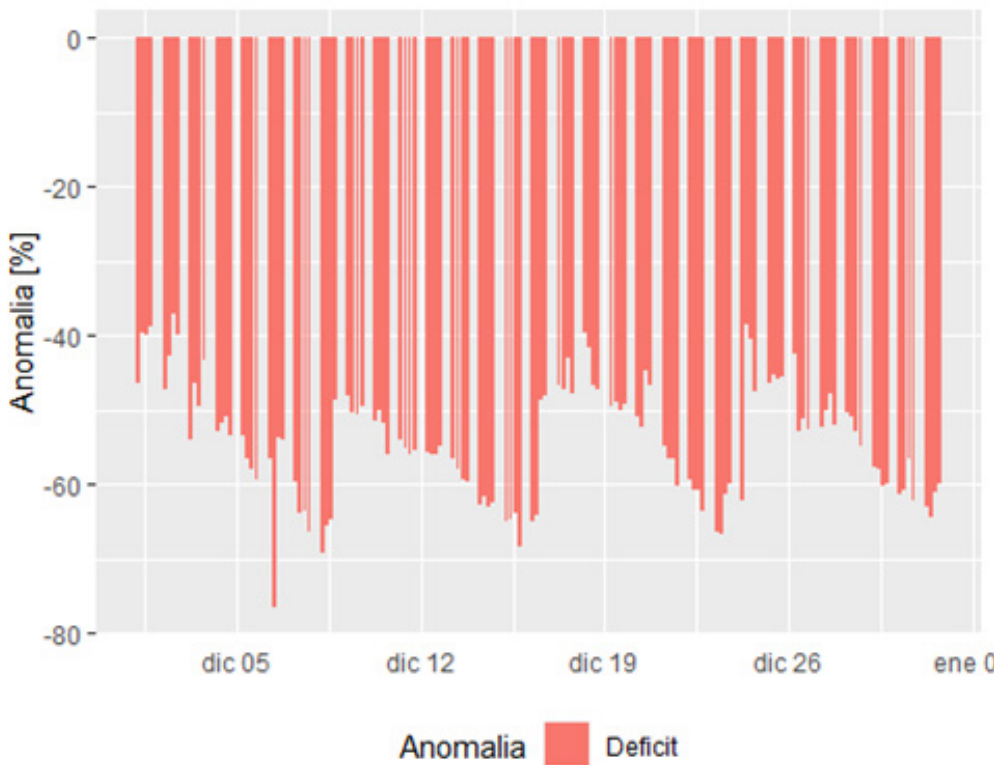
ANOMALÍAS DE CAUDALES EN LA ESTACIÓN PUENTE BREÑA DEL RÍO MANTARO

La gráfica de anomalía de caudales nos muestra la oscilación negativa o positiva respecto a su comportamiento normal o media histórica. Se puede notar que, todos los días del mes de diciembre presentaron un déficit. El día con mayor déficit se dio el 6 con un valor de -76.5 %

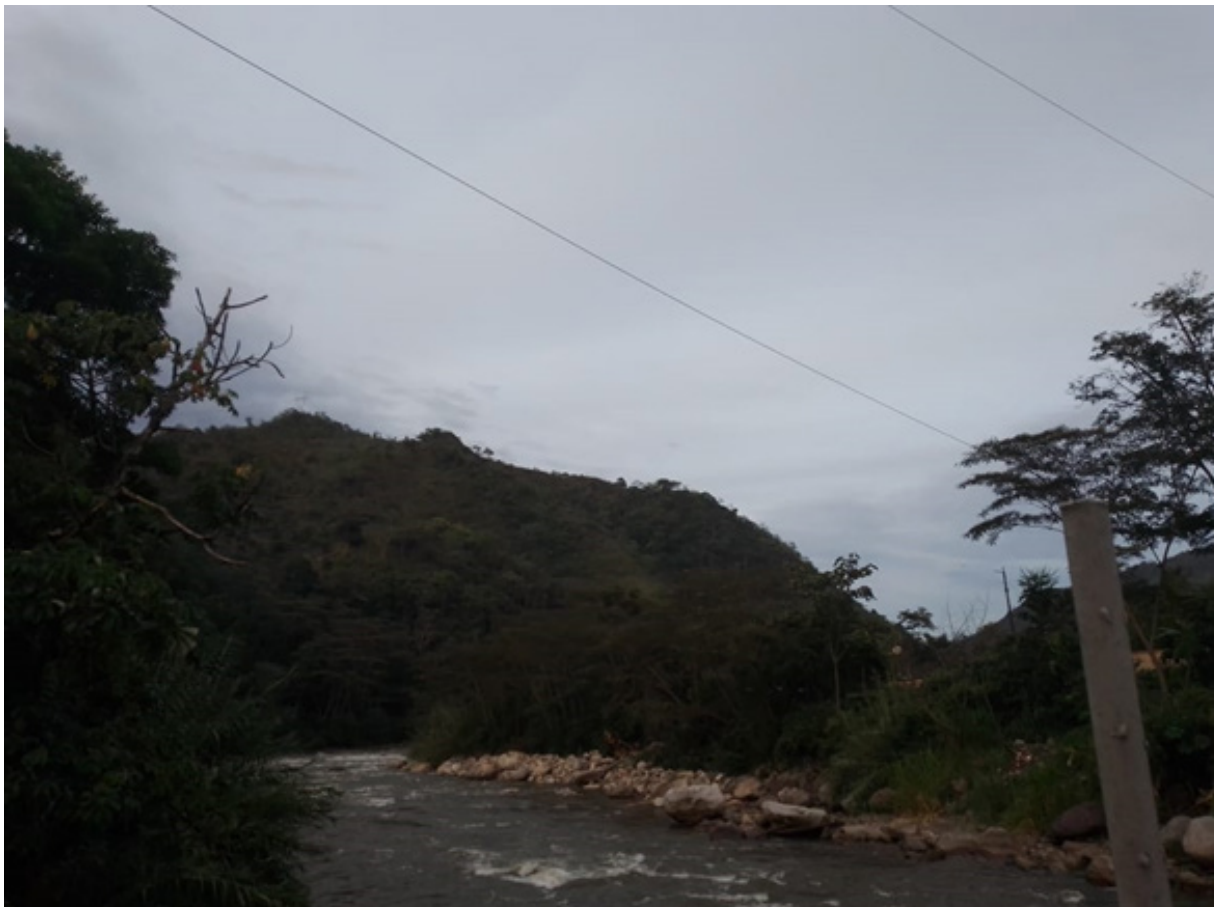
Fotografía del río Tulumayo en la estación del mismo nombre, tomada en diciembre

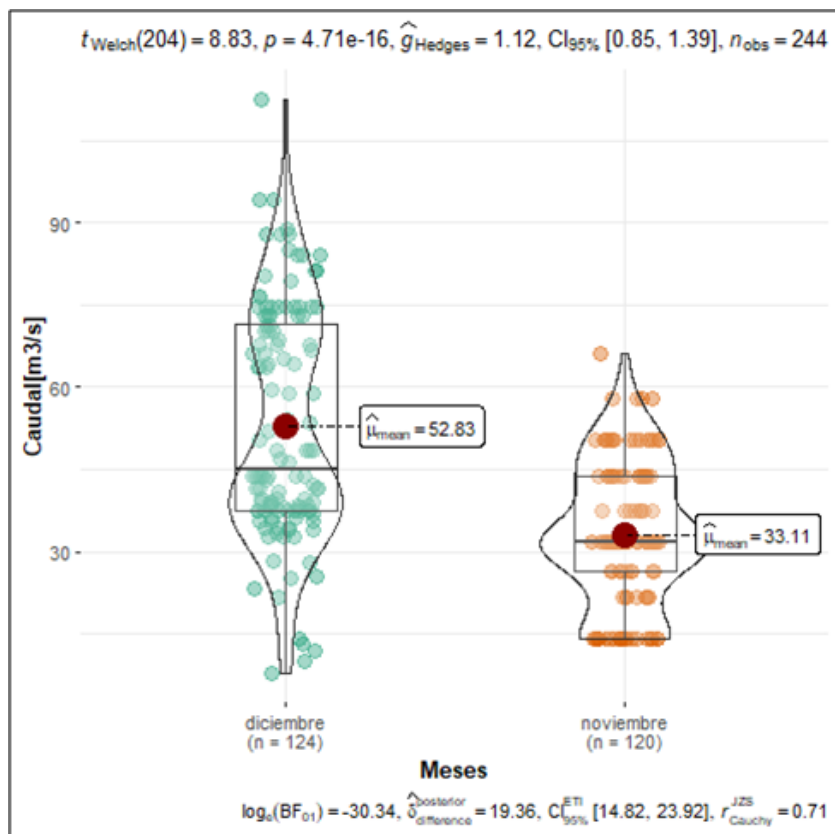
El gráfico de cajas muestra una comparación entre los caudales del mes noviembre y el diciembre del presente año. Donde se puede notar que, el caudal promedio del mes de diciembre fue significativamente superior al de noviembre según un análisis estadístico de prueba t de Welch. La forma de los gráficos de "violín" indican la distribución de los registros de caudales, entendiéndose que el mes de diciembre tuvo una mayor variabilidad respecto al mes de noviembre.

Gráfico de cajas y violín mostrando la distribución de los datos en donde se compara los caudales del mes actual y el anterior, también puede notarse los promedios para ambos meses. En el gráfico adjunto, se muestra una comparación entre los caudales del año pasado, año actual y promedio histórico para el mes de diciembre.

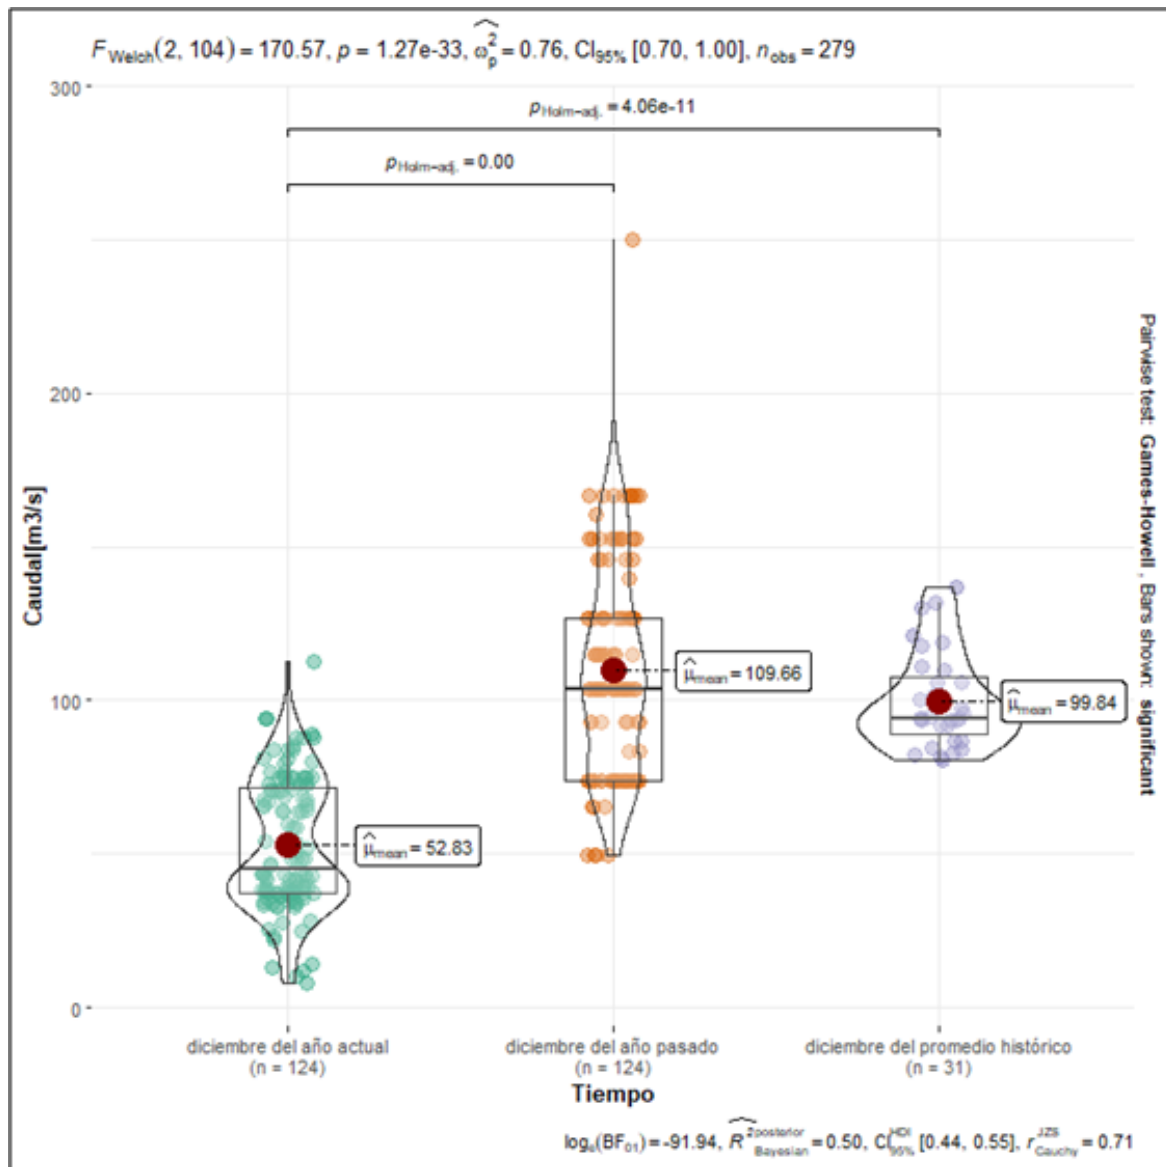
En el gráfico adjunto se muestra diagramas de caja y violín indicándonos la variabilidad y distribución de los caudales registrados en la estación hidrométrica, de ello podemos entender que el mes de diciembre ha tenido poca variabilidad en comparativa a diciembre del año pasado que poseó con una variabilidad mayor.

Gráfico de cajas y violín en donde se compara los caudales
