# ESTUDIO DE APTITUD DE LAS TIERRAS ASOCIADO A LA PÉRDIDA DE SUELOS ANTE PELIGROS HIDROMETEOROLÓGICOS en las quebradas Pedregal, Cusipata y Payhua

Año 2021  
Lima-Perú

# **ESTUDIO DE APTITUD DE LAS TIERRAS ASOCIADO A LA PÉRDIDA DE SUELOS ANTE PELIGROS HIDROMETEOROLÓGICOS**

en las quebradas Pedregal, Cusipata y Payhua

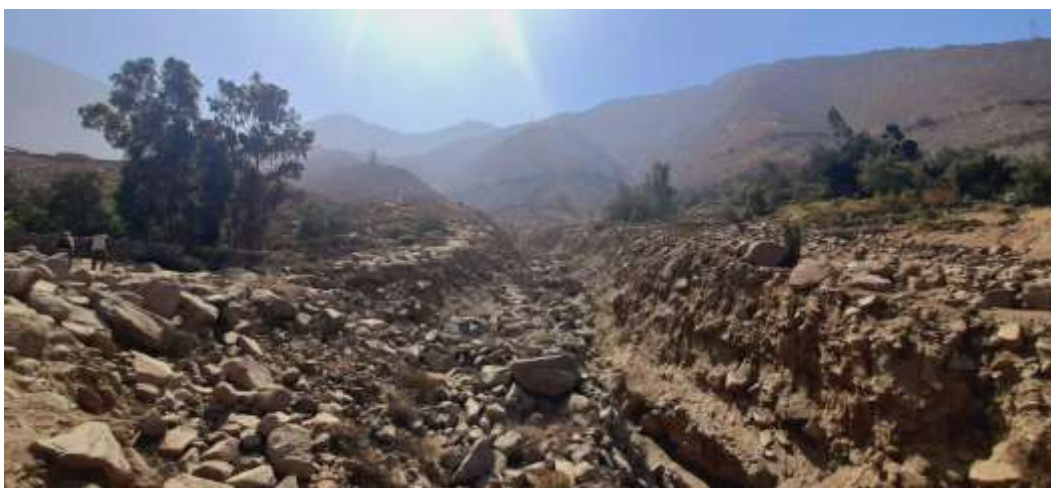
***Figura 5-1.- La geología de la zona baja, correspondiente a Cusipata y parte de Pedregal, es de materiales de depósito, de origen aluvial y fluvial, generando laderas empinadas de roca expuesta, correspondiente al Batolito Costanero.***

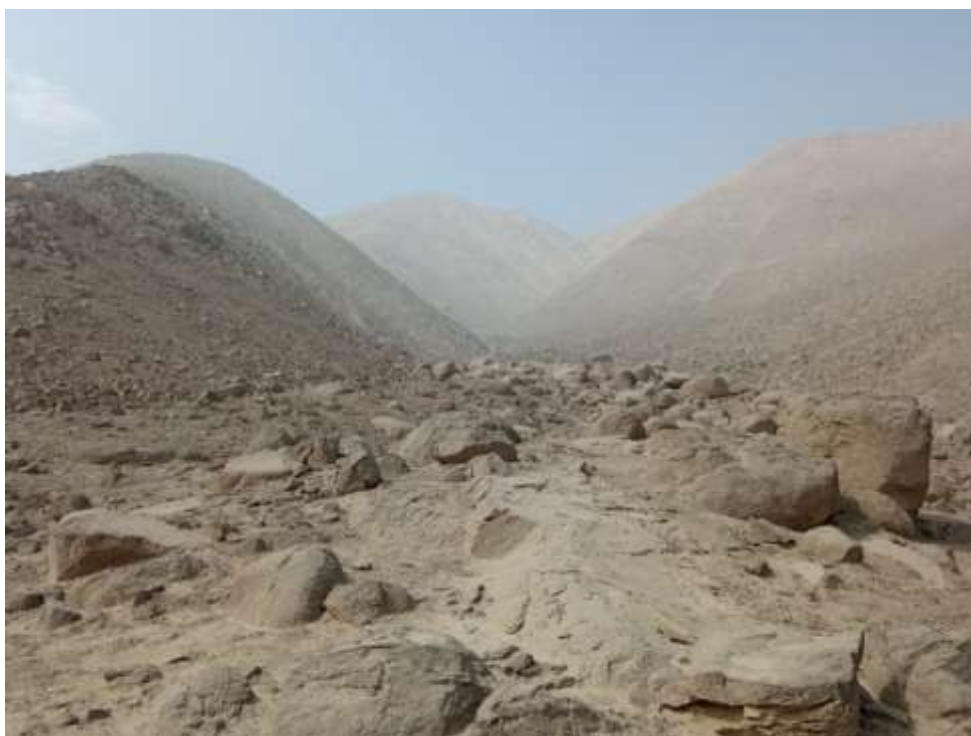
Esta unidad ocupa un aproximado de 129.9 ha que representan 12.56% del área de estudio de la Quebrada pedregal. Presenta una litología de arenas, arcillas, limos, gravas y conglomerados, adoptando posición horizontal. Se encuentran a lo largo del valle del río Rímac. Puede formas suelos transportados: arenoarcillosos, profundos, de permeabilidad variable. Son suelos adaptables para la siembra.

**Figura 5-2.- Depósitos Aluviales**

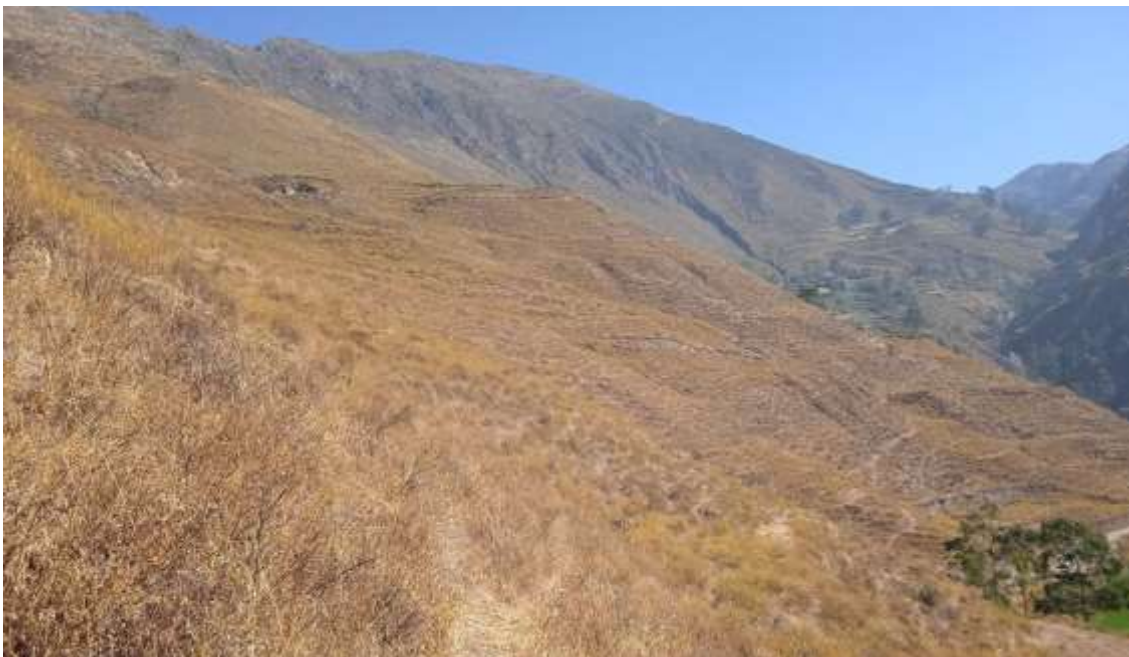
**Figura 5-3.- La Quebrada Payhua presenta formaciones de rocas sedimentarias e intrusivas en la Formación Colqui y volcánicas e intrusivas en la Formación Rímac, se disponen en laderas pronunciadas, generadas por el cauce fluvial de quebrada, dejando expuesto material rocoso de tobas, areniscas y andesitas en las cimas de la cuenca.**

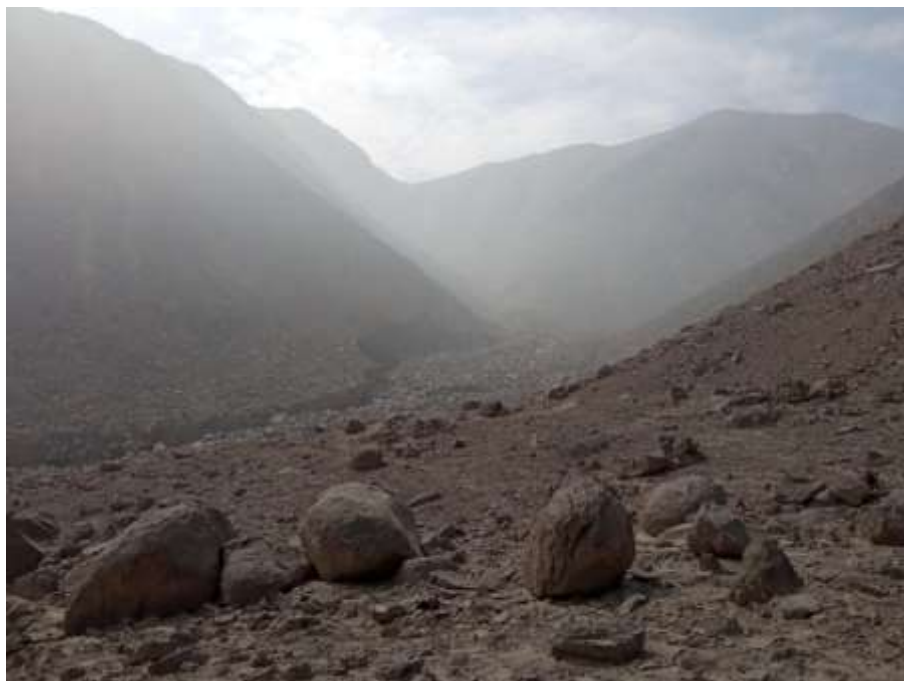
Valle de perfil transversal en forma de V, característica de la geomorfología fluvial. Corresponde a la sección media de la cuenca del Cusipata, y es característicamente transicional entre la llanura semiconcavas y el paisaje colinoso de la sección alta, presentando pendientes empinadas y relieve accidentado.

**Figura 6-1.- Paisaje de valle en V**

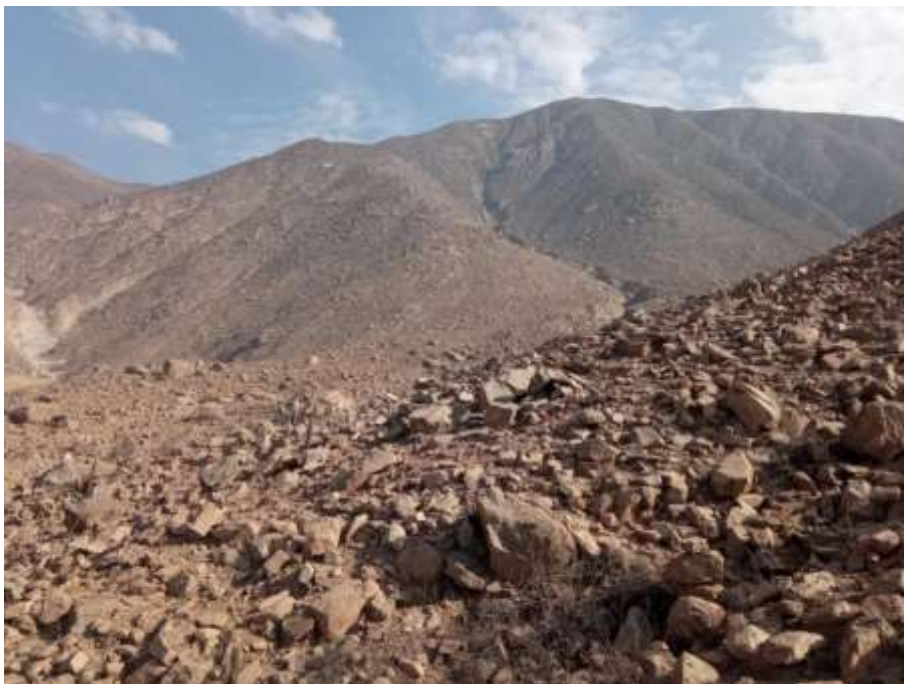
Esta unidad se encuentra en la unidad de paisaje Vallecito en V, donde ocupa 137.7 ha, que corresponden a 13.32 % del área de estudio de la Quebrada Pedregal. Se refiere al trabajo realizado por los agentes erosivos sobre un determinado paisaje, presentándose como un cambio abrupto, directamente ligado a los patrones de drenaje y cortes en las laderas.

**Figura 6-2.- Cuchilla de disección en el paisaje montañoso. Las avenidas de lluvias extraordinarias cortan sobre el terreno creando zanjas profundas que se acentúan más con cada lluvia arrastrando material a las secciones bajas de la quebrada y dejando suelo expuesto. Las cuchillas de mayor profundidad se conocen como cárcavas.**

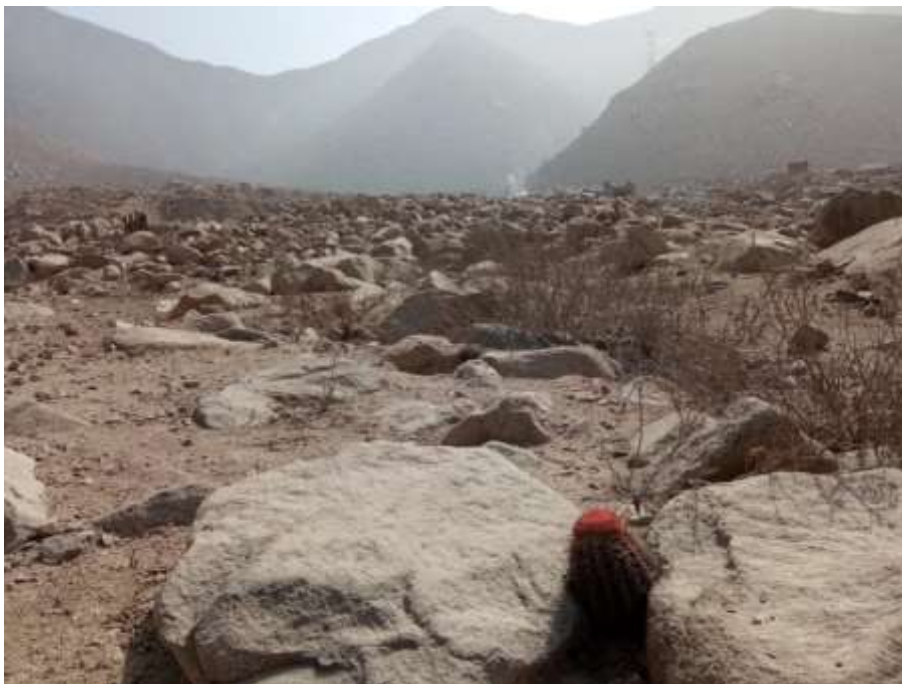
Esta unidad se encuentra en la unidad de paisaje Vallecito en V, donde ocupa 29.2 ha, que corresponden a 2.82% del área de estudio de la Quebrada Pedregal. Este término descriptivo es usado en geomorfología para designar los terrenos inclinados de una cadena montañosa, o para las pendientes de cualquier tipo de elevación de terreno.

**Figura 6-3.- Paisaje de laderas bajas y terrazas agradacionales.**

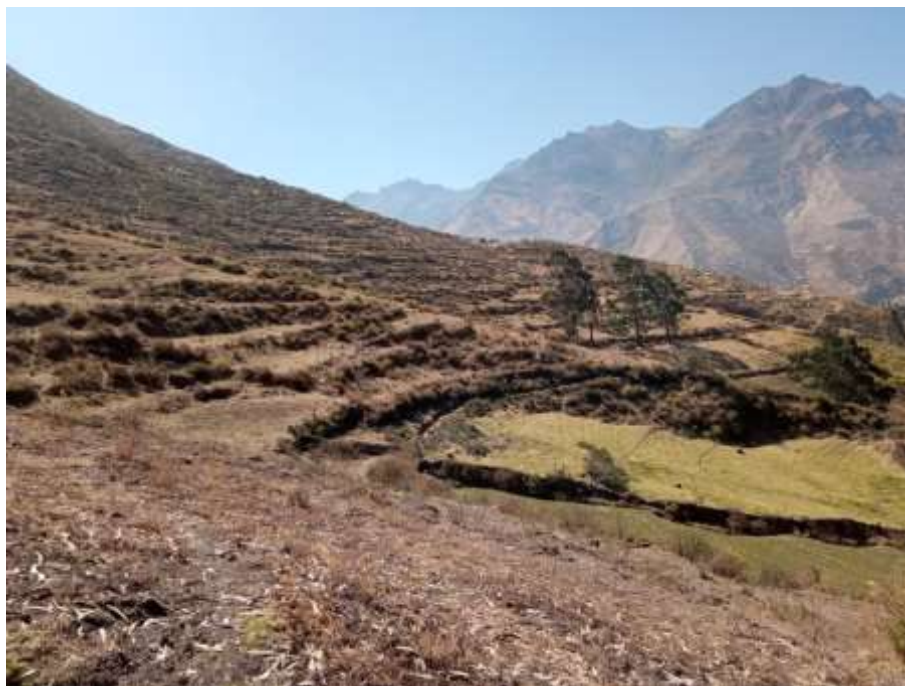
**Figura 6-4.- Paisaje de terrazas prehispánicas (terraformizado) en la margen derecha-Quebrada de Payhua, Anexo San Juan de Allauca. Nótese como el curso del canal Humash (a mitad de imagen) disecciona el paisaje en tierras cultivables y potreros aguas abajo y terrazas similares en abandono a mayor altitud.**

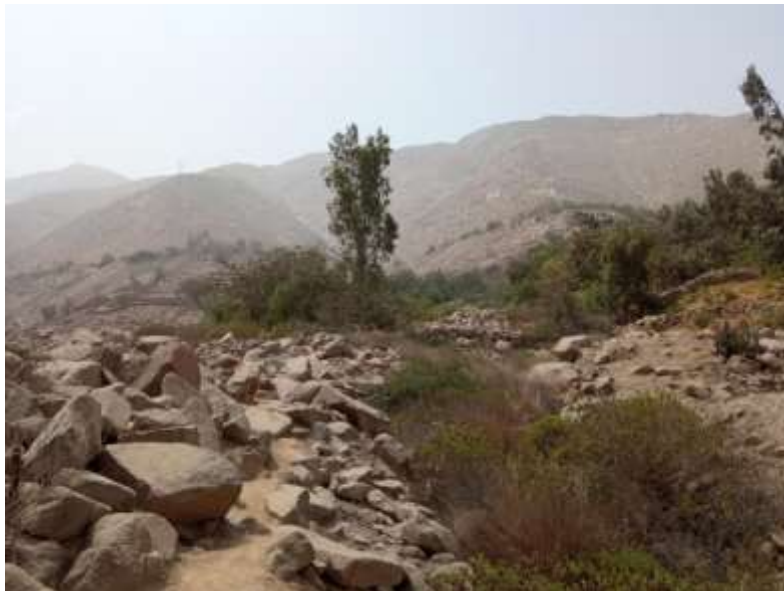
**Figura 8-1.- Formación ecológica de matorral sobre material detrítico en clima árido. Nótese como la vegetación prospera en los canales y patrones de drenaje.**

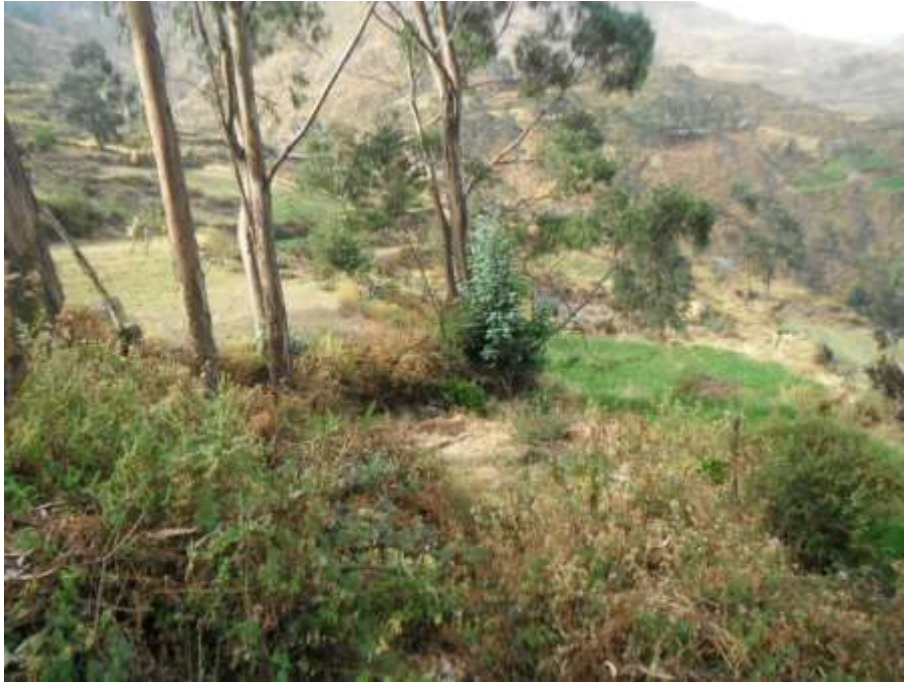
Tomando en cuenta la potencialidad de las 'terrazas' y andenes para controlar la erosión y los impactos de cambios climáticos conservando el suelo y reteniendo el agua, se puede plantear proyectos exitosos de restauración de terrazas y andenes, como una estrategia de reducir el impacto de una probable disminución de precipitación en zonas montañosas, como el caso de Payhua. Las áreas con terrazas en esta quebrada se encuentran en los suelos: Tipichaplustept (uso actual – terrazas habilitadas) y litichaplustept (sin uso actual).

**Figura 8-4.- Zona de cobertura vegetal de terrazas agrícolas prehispánicas habilitadas**

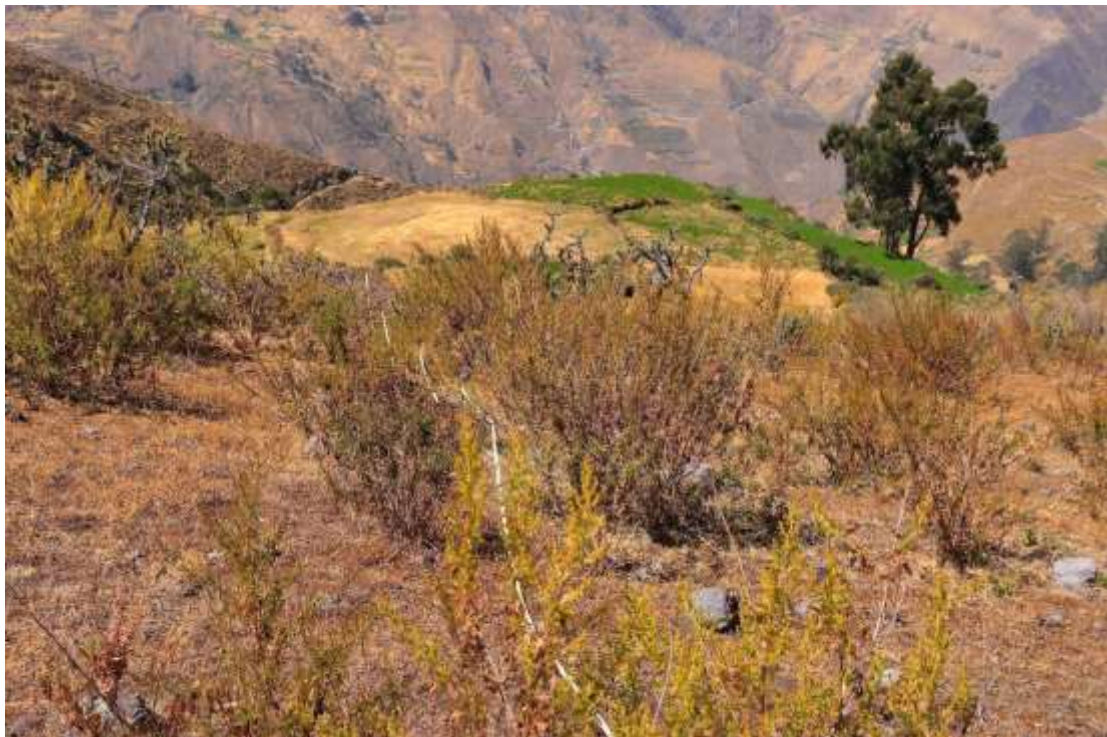
**Figura 9-5.- Transecto para Evaluar Cobertura Vegetal en las en las Quebradas Priorizadas, octubre 2021**

Para caracterizar los diferentes tipos de vegetación en las tres quebradas priorizadas, se utilizó el método de transectos de intercepción de punto (Mueller-Dombois and Ellenberg. 1974). Este método corresponde a la evaluación cuantitativa y consistió en extender una cinta métrica de 50 m, sobre la cual se contó el número de veces (toques) que una varilla contactaba cada planta al descender hasta el suelo, registrando un total de 100 puntos por cada transecto.

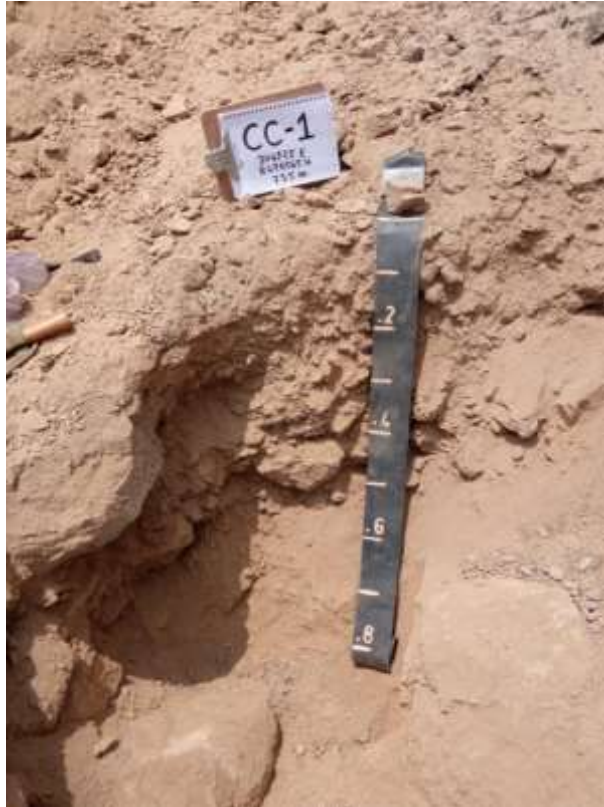
Estos suelos exhiben una secuencia de capas C1-C2-R. Se presentan en tierras de depósitos de derrubio y relieve accidentado. Se encuentran desprovistos de vegetación. La textura predominante es franco arcilloso, la estructura es de grano simple, la consistencia es suelto, mostrando colores 10YR 5/4 pardo amarillento (S). La pedregosidad superficial es extremadamente pedregosa y los modificadores texturales dentro del perfil van de 40 a 60% entre rocas, piedras y bloques. La erosión va de ligera a severa y el drenaje algo rápido.

**Figura 11-1.- Perfil de suelo tipo litosol árido. Compuesto de rocas y material no consolidado acumulado por gravedad. Suelos muy superficiales y susceptibles a derrumbes.**

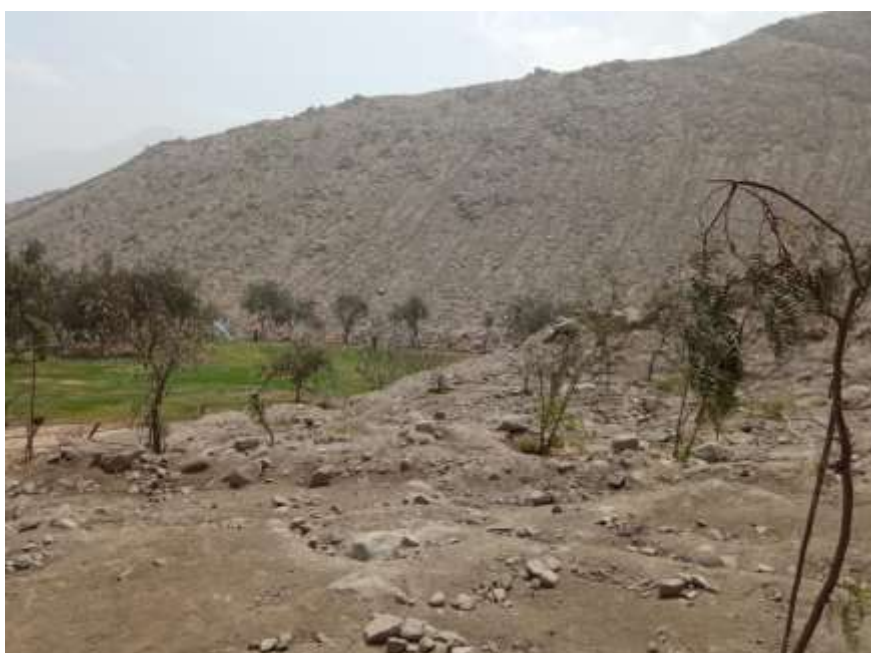
***Figura 11-2.- Paisaje de Terraza Xérica de la quebrada Cusipata en las secciones de pendientes planas e inclinadas. Estas tierras presentan el mejor potencial para instalación de cultivos permanentes. Actualmente en proceso de arborización.***

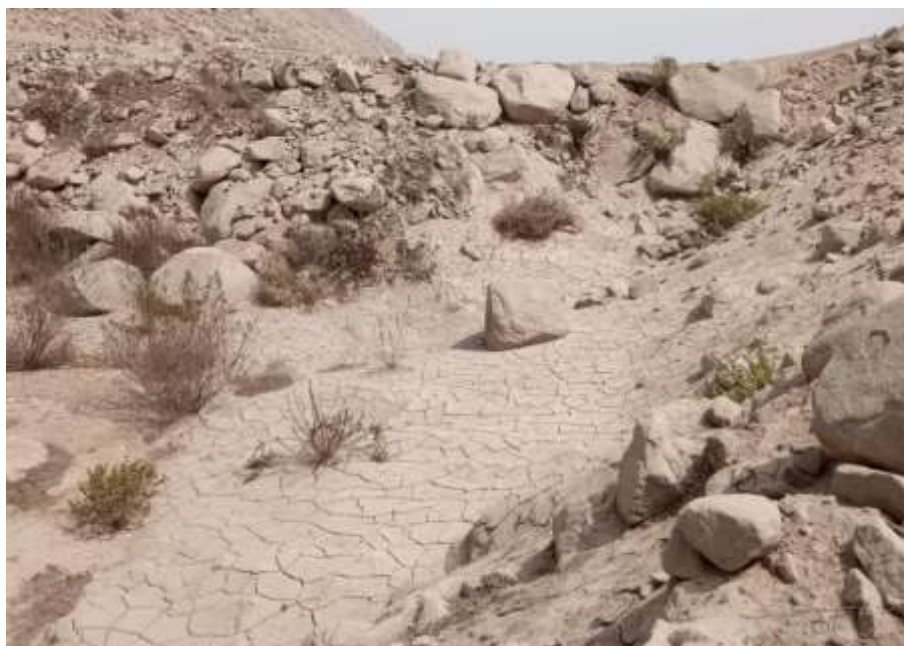
Corresponde a la asociación de suelos Terraza Xérica y Misceláneo Rocoso descritos anteriormente, ocupan un área de 11.91 ha que corresponden al 1.41% del área de estudio de la quebrada Cusipata.

**Figura 11-3.- Tierras de asociación de Terraza Xerica con Misceláneo Rocoso. Nótese el material transportado fino que se mantuvo en suspensión durante el momento del aluvión, una vez que el agua se infiltró, el material arcilloso se asentó en la parte más superficial.**

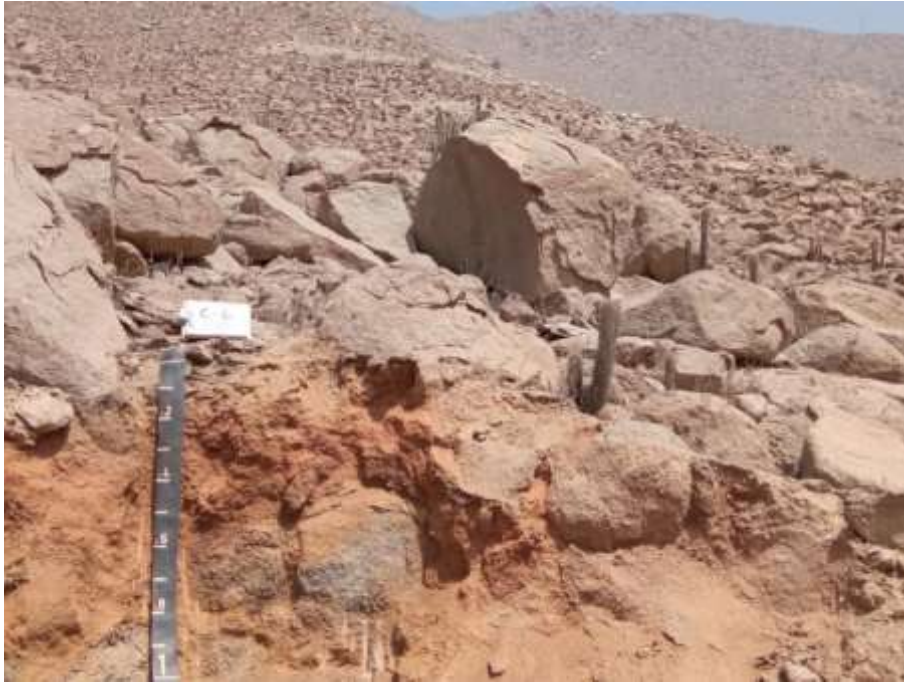
**Figura 11-4.- Laderas de zona árida de la quebrada Pedregal. Nótese el material rocoso angulado, el cual es un indicio de material ígneo coluvial.**

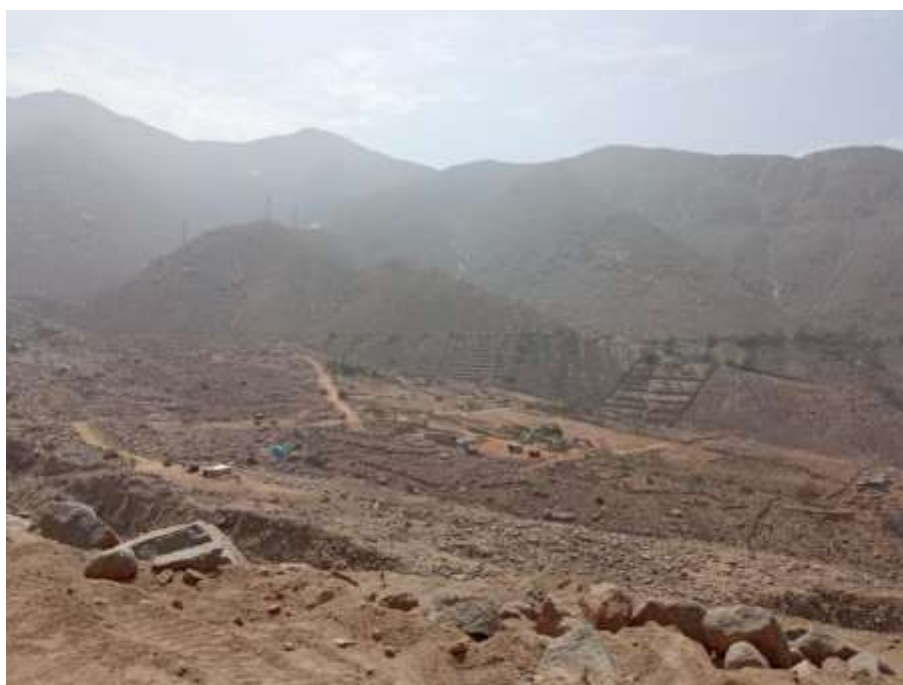
Estos suelos exhiben una secuencia de capas C1-C2-Cr. Se presentan en tierras de laderas de montaña y depósitos de derrubio, de relieve accidentado, con vegetación de matorral arbustivo espinoso, cactáceas. La textura predominante es franco arenoso, la estructura es de grano simple, la consistencia es suelto, mostrando colores 10YR 5/4 pardo amarillento (S) sobre 10YR 5/3 pardo (S). La pedregosidad superficial es extremadamente pedregosa y los modificadores texturales dentro del perfil van de 25 a 50% entre piedras y bloques. La erosión va de ligera a moderada y el drenaje algo rápido.

***Figura 11-5.- Tierras de Terraza Árida y laderas inclinadas (Terraza Árida Xérica).***

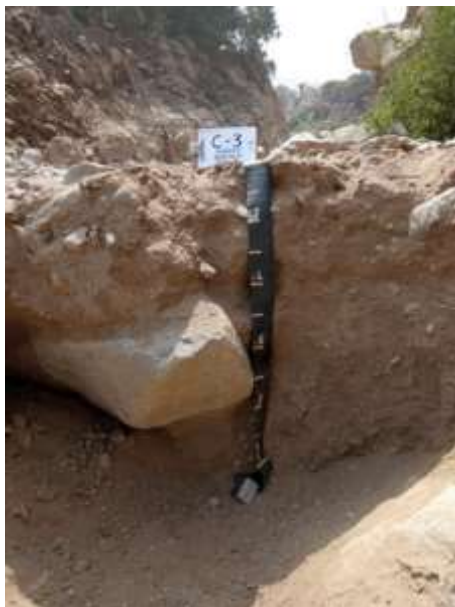
***Figura 11-6.- Perfil de suelo del cauce seco de la quebrada Pedregal (Cauce Pedregal - MR).***

Corresponde a la asociación de suelos Fluventic Haplocambids y Misceláneo Rocoso descritos anteriormente, ocupan un área de 23.78 ha que corresponden al 2.30% del área de estudio de la quebrada Pedregal.

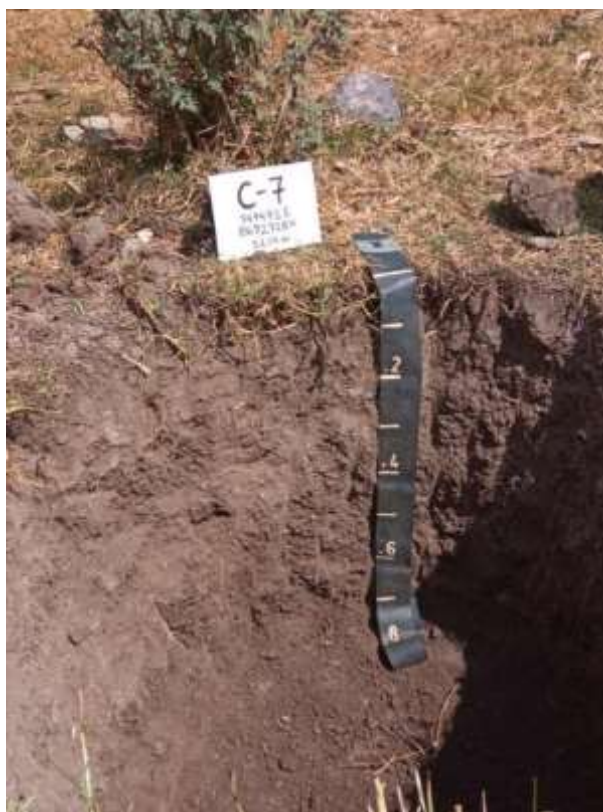
**Figura 11-7.- Perfil de suelo (Typic Haplustepts) que corresponde a tierras de terrazas prehispánicas habilitadas. Presentan horizonte B siendo las mejores tierras para agricultura en la cuenca.**

Son de reacción ligeramente ácida a ligeramente alcalina (pH: 6.19 a 7.97), la conductividad eléctrica (CE) va de 0.08 a 0.67dS/m y con presencia de carbonatos 1.13 a 4.29%. Los contenidos de materia orgánica son bajos (0.39% a 2.93%), de fósforo disponible bajo a medio (3.8 ppm a 12.8 ppm) y potasio disponible medio a alto (68 ppm

a 1323 ppm). La capacidad de intercambio catiónico (CIC efectiva) es media (19.16 a 22 me/100 g). La fertilidad natural es baja. Este suelo se encuentra representado por las calicatas PY-06, PY-07 y PY-09.

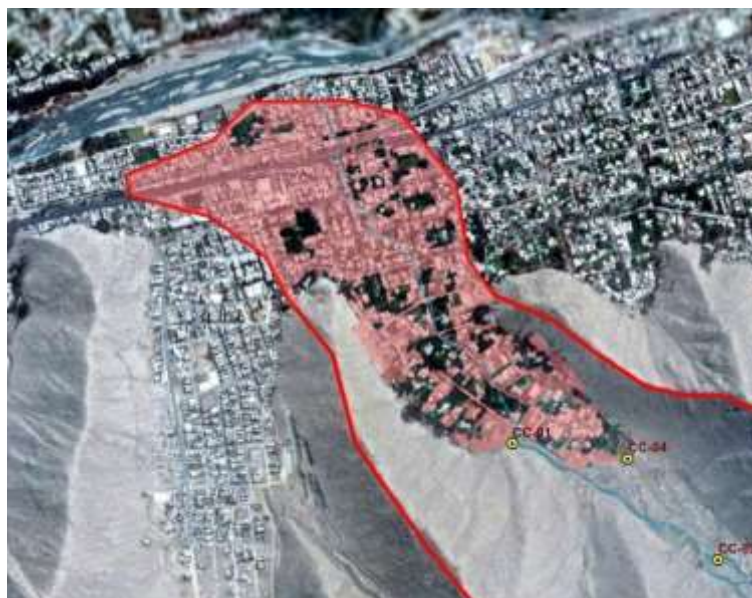
**Figura 12-4.- Cono de deyección de la quebrada de Cusipata ocupada por la población de Chaclacayo.**

Dentro de este grupo indiferenciado se están considerando las áreas urbanas asentadas sobre el cono aluvial y laderas bajas de la quebrada de Cusipata. Ocupa un área de 36.65 ha que representa 4.34% del área de estudio de la quebrada Cusipata en el distrito de Chaclacayo. (Figura 12-4).

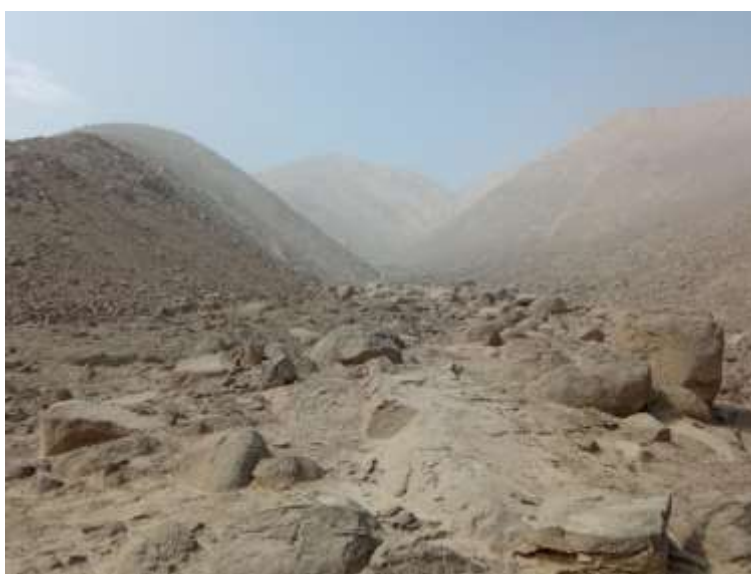
**Figura 12-5.- parte media de la quebrada de Cusipata.**

Son tierras de protección con limitaciones por suelo. En esta subclase se agrupan las tierras de laderas colinosas localizadas en la sección media de la cuenca, identificadas geológicamente dentro de la super unidad Santa Rosa del Batolito, presentan material rocoso de derrubios coluviales de distintas dimensiones. Ocupa un área de 252.77 ha que representa 29.93% del área de estudio de la quebrada Cusipata. (Figura 13-5).

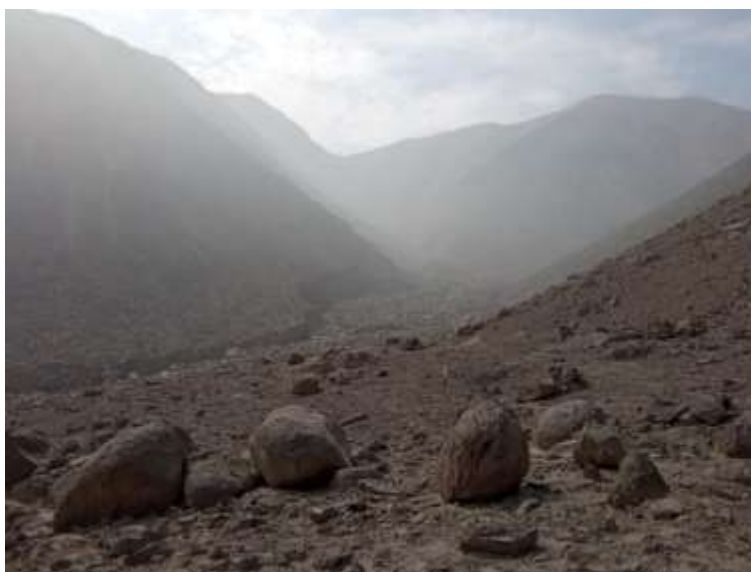
**Figura 12-6.- Curso de la quebrada Cusipata por donde van a descender los flujos de detritus cuando haya lluvias.**

Son tierras de protección con limitaciones por suelo y riesgo de inundación. Estas tierras son de suma importancia debido a que son el patrón de drenaje de las tierras de las secciones altas y medias de la cuenca y, por tanto, es la ruta de descenso de potenciales aluviones. Ocupa un área de 14.31 ha que representa 1.69% del área de estudio de la quebrada Cusipata. (Figura 12-6).

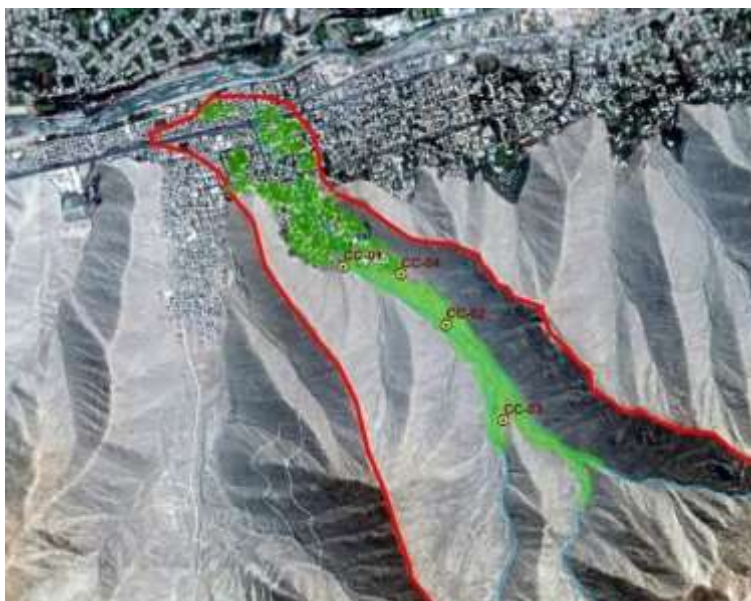
**Figura 12-7.- Mapa de Tierras de la Asociación C-X, terrazas aluviales con riesgo de inundación. En este grupo se han incluido las tierras de áreas verdes del centro poblado de Chacabuco.**

Son tierras aptas para cultivos permanentes, de calidad agrologica baja, con limitaciones por suelo y riesgo de inundación, con necesidad de riego; asociadas a tierras de protección con limitaciones por suelo y riesgo de inundación. Se refiere a tierras que se encuentran formando terrazas aluviales con riesgo extraordinario de inundación. Son tierras que por sus características permitirían el desarrollo de cultivos permanentes si estuviesen acompañados de técnicas de prevención y manejo contra aluviones. En este grupo se han incluido las tierras de áreas verdes del centro poblado de Chaclacayo. Ocupa un área de 27.57 ha que representa 3.26% del área de estudio de la quebrada Cusipata. (Figura 12-7).

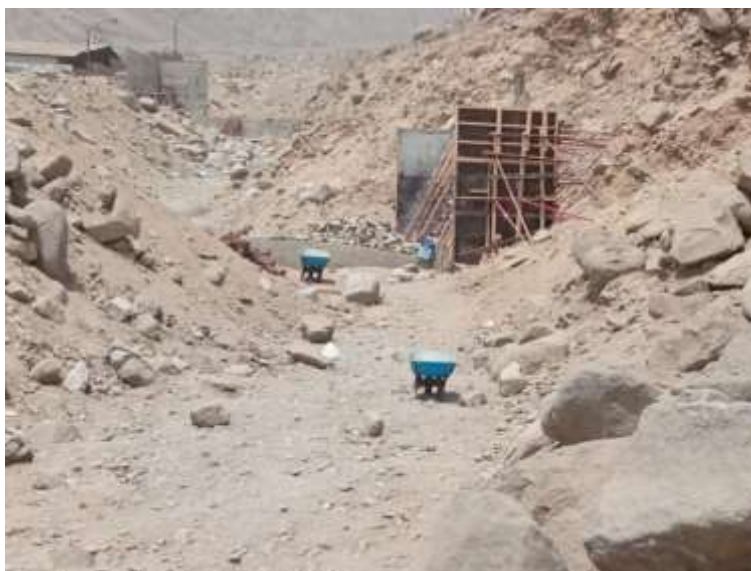
**Figura 12-8.- Construcción de Diques de contención a lo largo de la Quebrada Cusipata.**

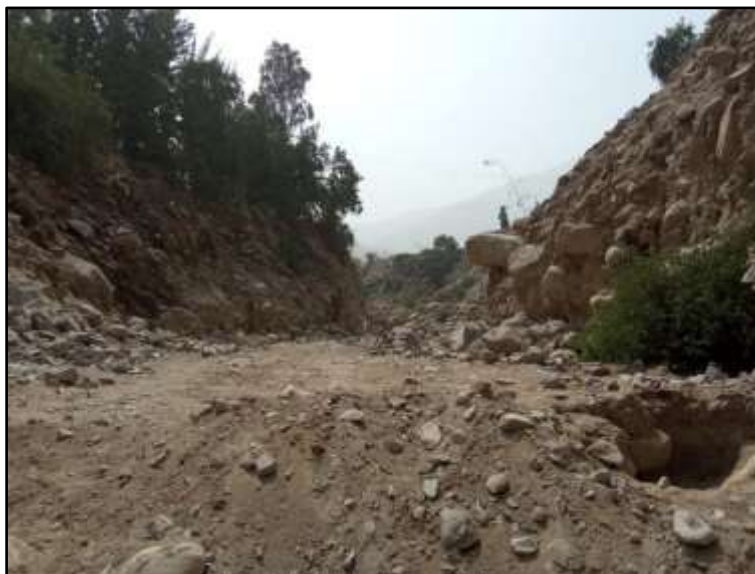
***Figura 12-9.- Tierras de Protección (Xi) cauce de la quebrada pedregal con riesgo de inundaciones en épocas de lluvias***

Son las tierras de Cauce Pedregal, sobre el lecho del aluvión seco, susceptibles a inundarse ante cualquier crecida extraordinaria de las lluvias en la sección alta. Ocupa un área de 7.50 ha, lo que representa el 0.73% del área de estudio de la quebrada Pedregal. (Figura 12-9).

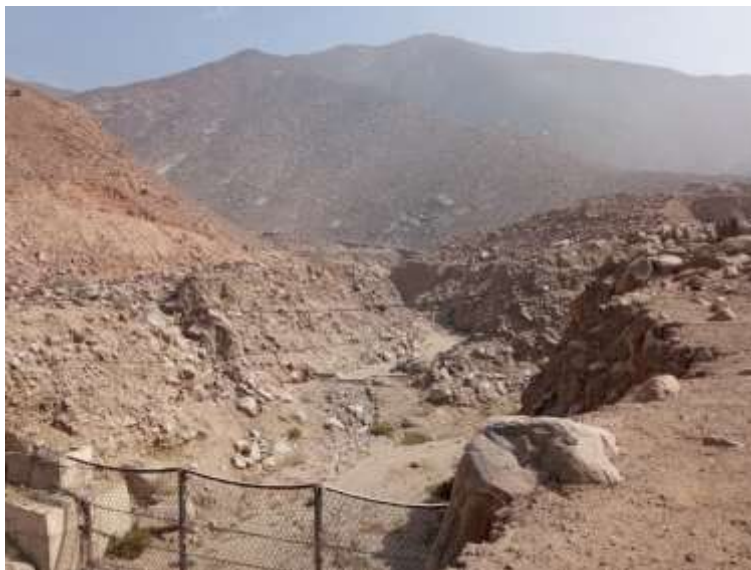
**Figura 12-10.- Malla geodinámica en la parte alta de la quebrada Pedregal estas tierras corresponden a tierras de Protección con limitaciones por suelos y riesgo de huaycos (Xsi)**

Se refiere a las tierras de Cauce de la quebrada Pedregal localizadas en la sección media y alta de la cuenca, que han formado una disección profunda y rocosa, con alto potencial de arrastre de fragmentos de rocas ante crecida súbita de caudal. Ocupa un área de 23.78 ha, lo que representa el 2.3% del área de estudio de la quebrada Pedregal. (Figura 12-10).

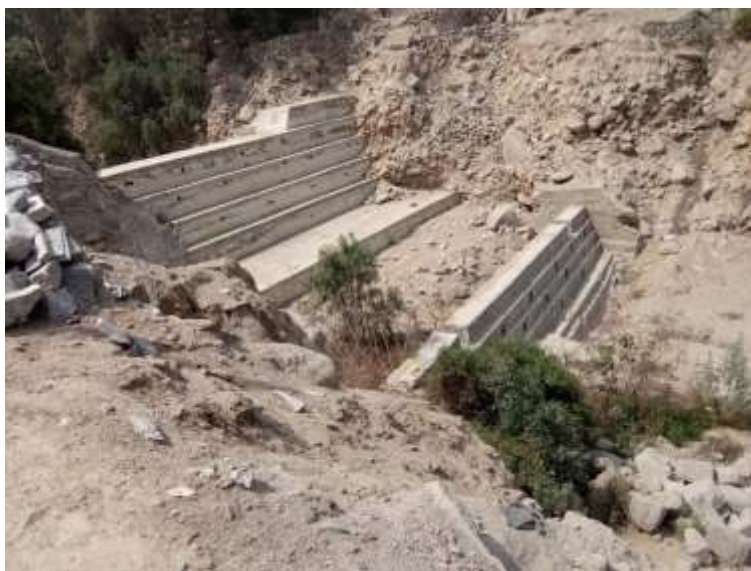
**Figura 12-11.- Construcción de diques de mampostería en la parte media de la quebrada Pedregal, la mayoría se encuentran colmatados de sedimentos.**

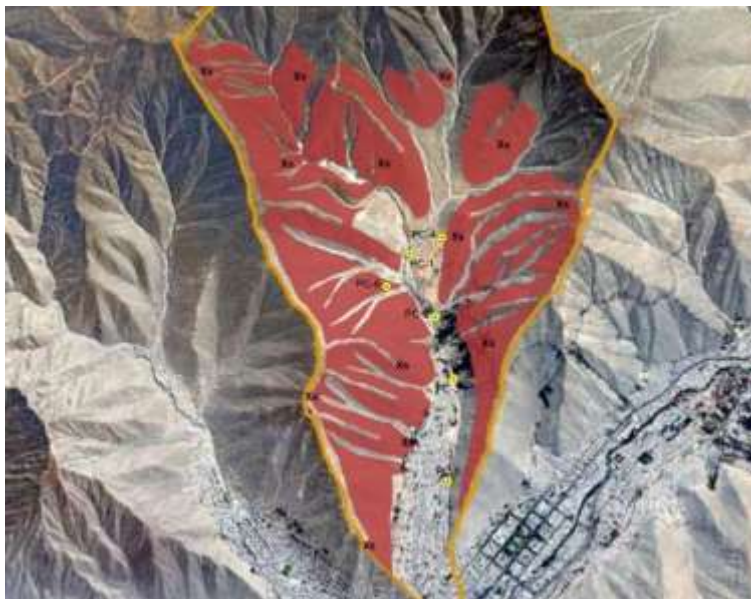
**Figura 12-12.- Mapa de Tierras de Protección (Xs). Laderas empinadas con abundante material rocoso, suelto, susceptibles a aportar material suelto cuando llueve.**

Se refiere a las tierras de Ladera Xerica en asociación con el misceláneo rocoso, que forman parte de los límites de la cuenca, son tierras de laderas pronunciadas, muy rocosas, suelos muy escasos y susceptibles a erosión. Ocupa un área de 403.58 ha, lo que representa el 39.07% del área de estudio de la quebrada Pedregal. (Figura 12-12).

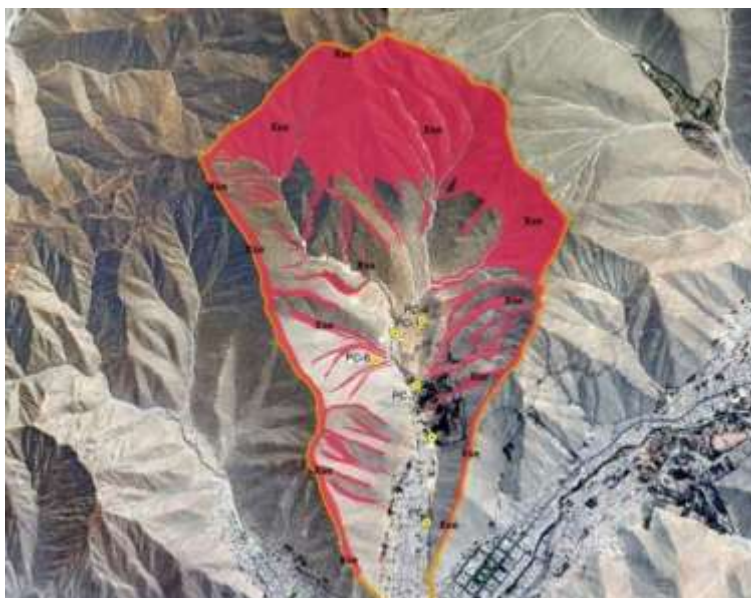
**Figura 12-13.- Mapa de Tierras de protección (Xse) en la parte alta de la Quebrada Pedregal, pendientes fuertemente empinadas y abundante material rocoso.**

En este grupo se incluyen todos los afloramientos líticos y rocas que delimitan la cuenca. Por lo general son tierras de pendientes fuertemente empinadas y rocas expuestas, se incluye, además, la formación de matorral presente en la sección más alta de la cuenca de drenaje. Ocupa un área de 446.99 ha, lo que representa el 43.27% del área de estudio de la quebrada Pedregal. (Figuras 12-13 y 12-14).

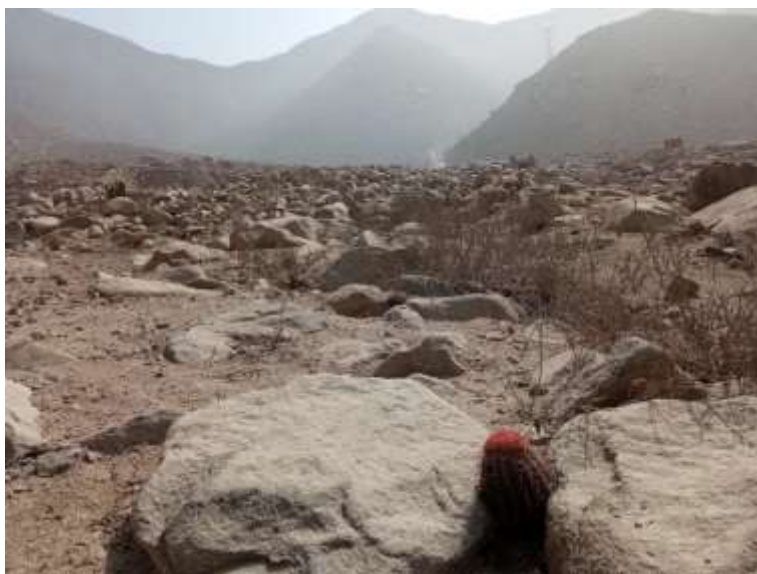
**Figura 12-14.- Presencia de vegetación xerofítica y arbustiva en la parte alta de la quebrada pedregal.**

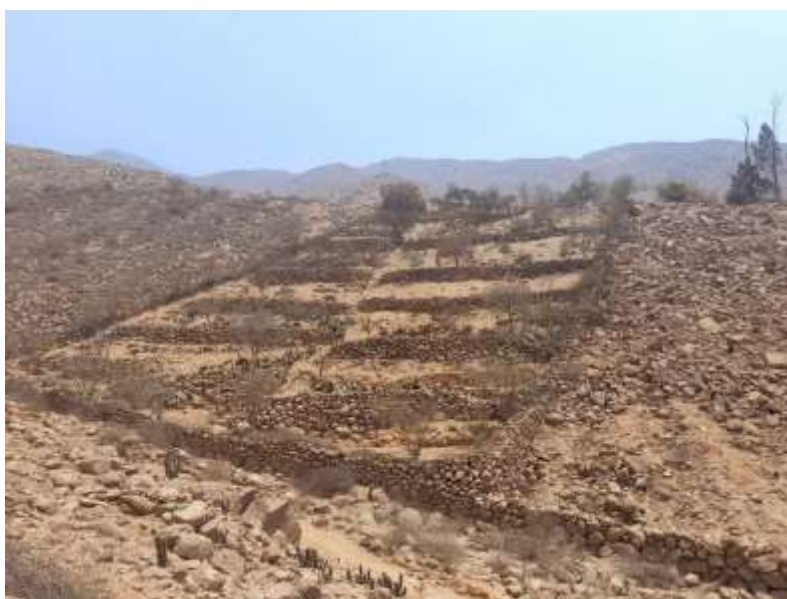
***Figura 12-15.- El potencial de cultivos permanentes, con riego complementario, se perderá por las habilitaciones urbanas que están realizando los traficantes de terrenos.***

Comprende las tierras de Ladera Xerica, distribuidos sobre conos de glaciares y áreas de terrazas antiguas. En estas tierras se ha empezado a levantar edificaciones, se conoce como San Antonio Alto. Eventualmente, el potencial de cultivos permanentes se perderá por el cambio de uso. Ocupa un área de 14.15 ha, lo que representa el 1.37% del área de estudio de la quebrada Pedregal. (Figura 12-15).

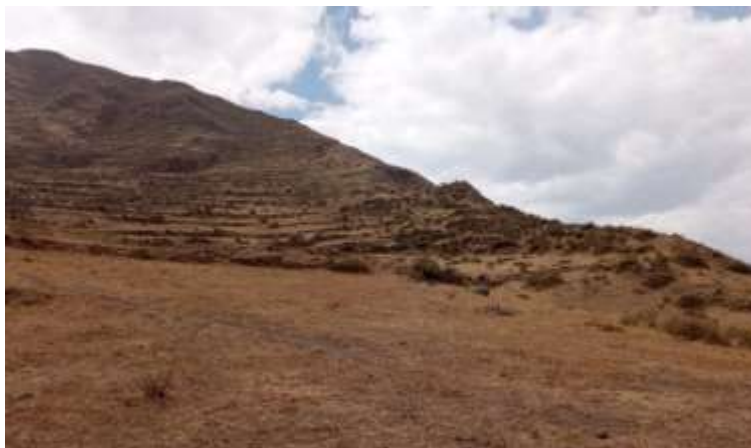
**Figura 12-16.- Paisaje representativo de tierras de pastos de baja calidad agrológica con limitaciones por suelos y erosión (P3se)**

Actualmente en estas tierras existe la presencia de “terrazas prehispánicas” en sin uso, mayormente debido a su lejanía a una fuente de agua, con la presencia de pastizales adaptados al clima de estepa pueden sobrevivir los meses de sequía. Ocupa un área de 41.50 ha, lo que representa el 2.60% del área de estudio de la quebrada Payhua. (Figuras 12-16 y 12-17)

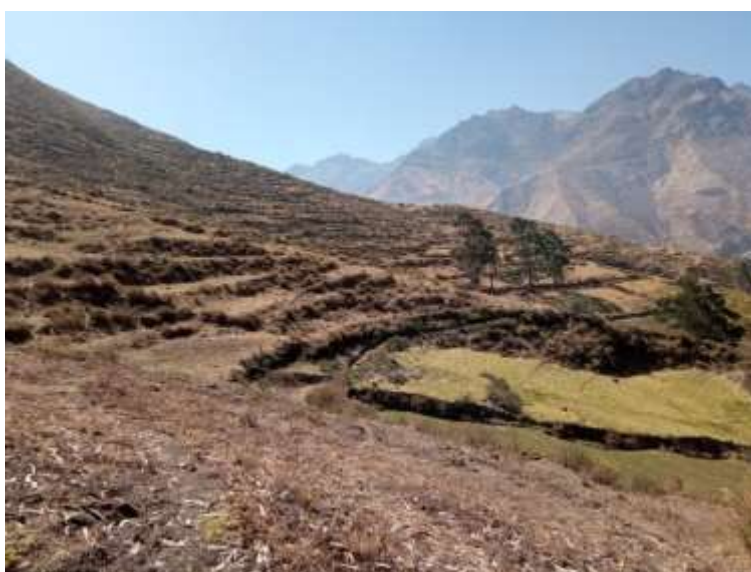
**Figura 12-17.- Límite de terrazas en desuso y habilitadas, marcado por el trazo del canal de riego de Humash.**

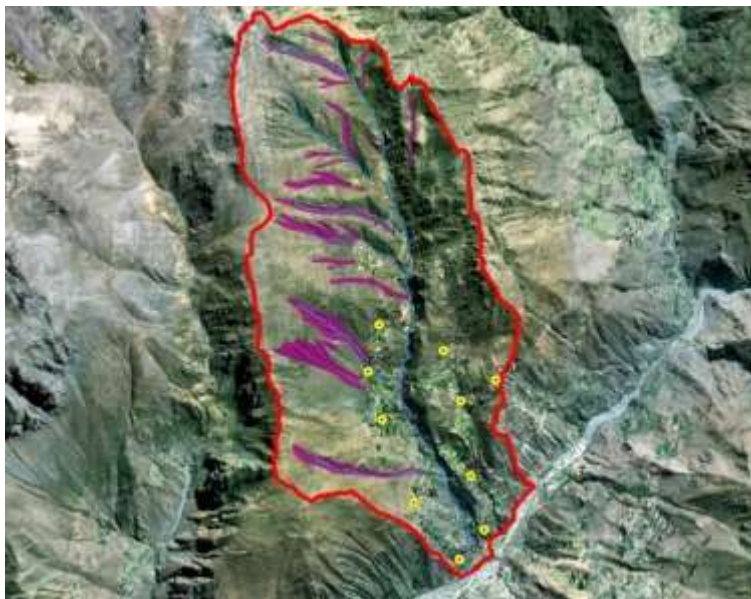
**Figura 12-18.- Mapa de distribución de Tierras de protección subclase Xcei en la quebrada Payhua.**

Son tierras de cauce de quebrada rocosa, muy susceptibles a erosión y remoción de rocas ante crecidas anormales de precipitación, corresponde a las tierras de la zona de

vida páramo y tundra. Ocupa un área de 6.97 ha, lo que representa el 0.44% del área de estudio de la quebrada Payhua. (Figura 12-18).

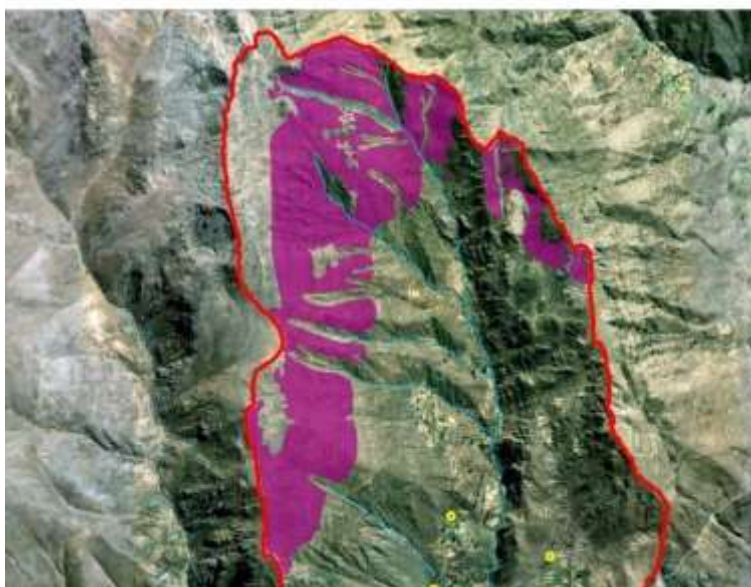
***Figura 12-20.- Mapa de distribución de Tierras de protección con limitaciones por clima, suelos y erosión (Xcse) en la quebrada de Payhua.***

Corresponde a tierras de ladera de montaña, empinadas, superficiales y con limitaciones climáticas al encontrarse en la zona de vida de páramo y tundra. Ocupa un área de 284.02 ha, lo que representa el 17.83% del área de estudio de la quebrada Payhua. (Figura 12-20).

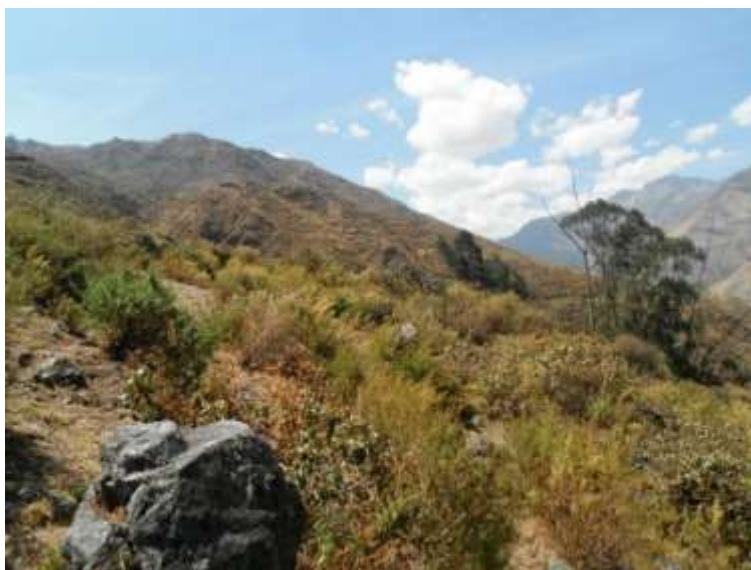
**Figura 12-21.- Paisaje de tierras de protección con limitaciones por erosión en la parte alta de las laderas de la quebrada Payhua (Xe).**

Son tierras localizadas en las laderas de montaña que enmarcan la quebrada, se presentan en todo tipo de relieve, actualmente se ocupan en matorrales naturales, lo que provee cierta resistencia a la erosión. Ocupa un área de 747.46 ha, lo que representa el 46.91% del área de estudio de la quebrada Payhua. (Figura 12-21)

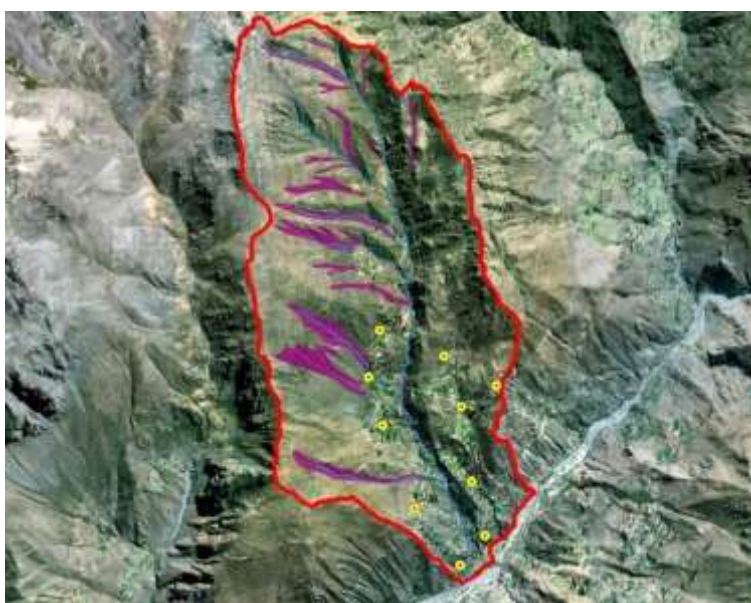
**Figura 12-22.- Mapa de distribución de Tierras de Protección con limitaciones por erosión e inundación (XeI)**

En esta subclase se agrupan las tierras de los patrones de drenaje de la quebrada, y que se encuentran en la zona de vida de estepa, en esta sección de tierras, la erosión ha dejado roca expuesta las aguas de elevada precipitación que ocurre en sector más alto puede llegar con impulso por estos canales naturales y arrastrar material con fuerza aluvial hacia los sectores más bajos (Matucana). En algunos casos, presencia de cárcavas. Ocupa un área de 138.84 ha, lo que representa el 8.71% del área de estudio de la quebrada Payhua. (Fig. 12-22)

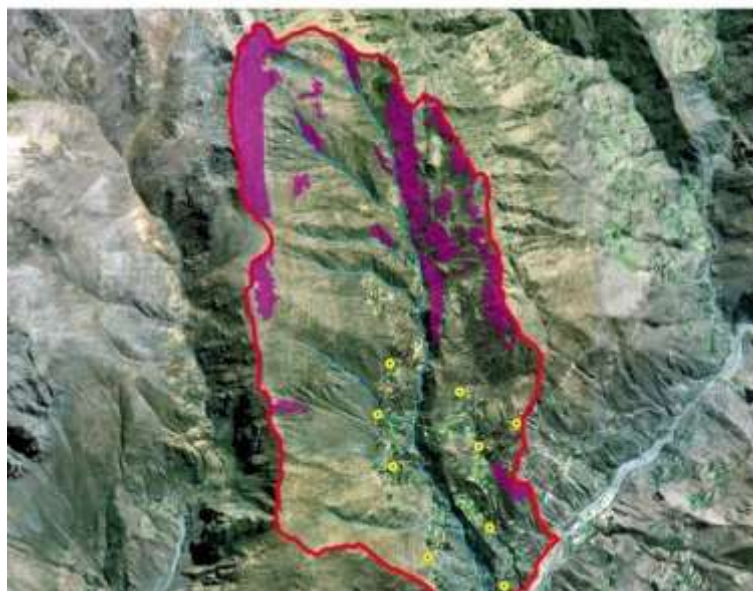
**Figura 12-23.- Mapa de distribución de tierras de protección con limitaciones por suelo (Xs) en la quebrada de Payhua**

Se refiere a las tierras de afloramientos rocosos y que se encuentran en la zona de vida de estepa. Ocupa un área de 103.95 ha, lo que representa el 6.52% del área de estudio de la quebrada Payhua. (Figura 12-23).
