# ESTUDIO DE APTITUD DE LAS TIERRAS ASOCIADO A LA PÉRDIDA DE SUELOS ANTE PELIGROS HIDROMETEOROLÓGICOS en las quebradas Pedregal, Cusipata y Payhua

Año 2021  
Lima-Perú

# **ESTUDIO DE APTITUD DE LAS TIERRAS ASOCIADO A LA PÉRDIDA DE SUELOS ANTE PELIGROS HIDROMETEOROLÓGICOS**

en las quebradas Pedregal, Cusipata y Payhua

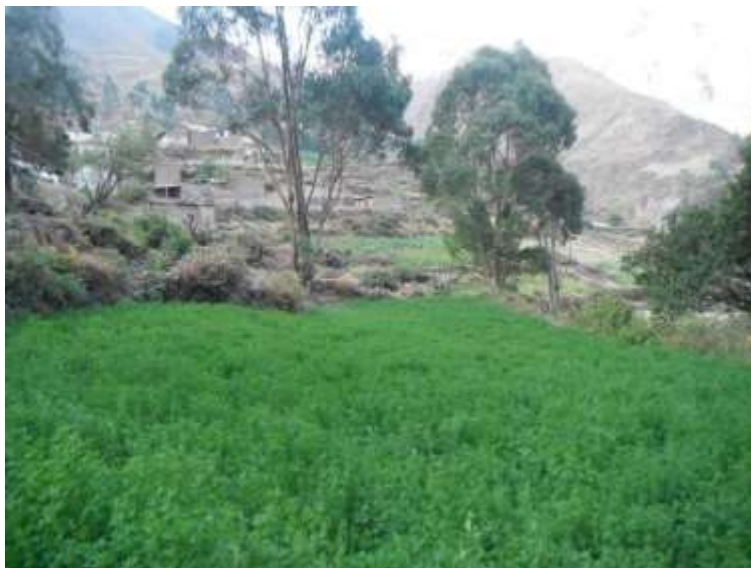
**Figura 12-24.- Cultivos en terraza prehispánica habilitada con riego de aspersión cultivo de alfalfa – Localidad Payhua – margen derecha.**

Son tierras de terraza, de hasta 25% de pendiente, actualmente utilizadas para cultivos como papa, maíz y permanentes, principalmente, alfalfa. Ocupa un área de 23.20 ha, lo que representa el 1.46% del área de estudio de la quebrada Payhua. (Figura 12-24).

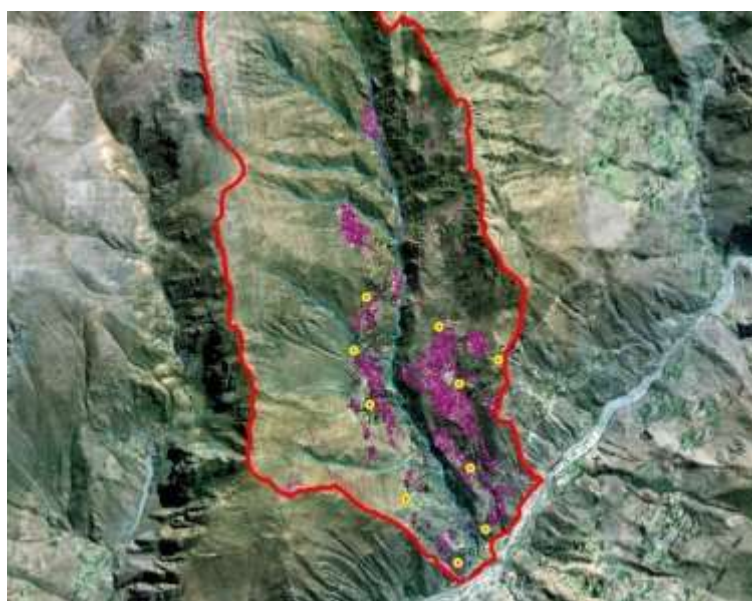
**Figura 12-25.- Mapa de distribución de la Asociación de Tierras aptas para pastos y Tierras de Protección (P3se-Xe).**

Dentro de este grupo asociado se han incluido las tierras de terrazas prehispánicas habilitadas que, sin embargo, se encuentran en zona susceptible de erosión, por lo que se sugiere que mantengan una vegetación permanente que actúe como agente conservador del suelo, considerándose especies de pastizales como arbustivas y arbóreas. Ocupa un área de 83.16 ha, lo que representa el 5.22% del área de estudio de la quebrada Payhua. (Figura 12-25).

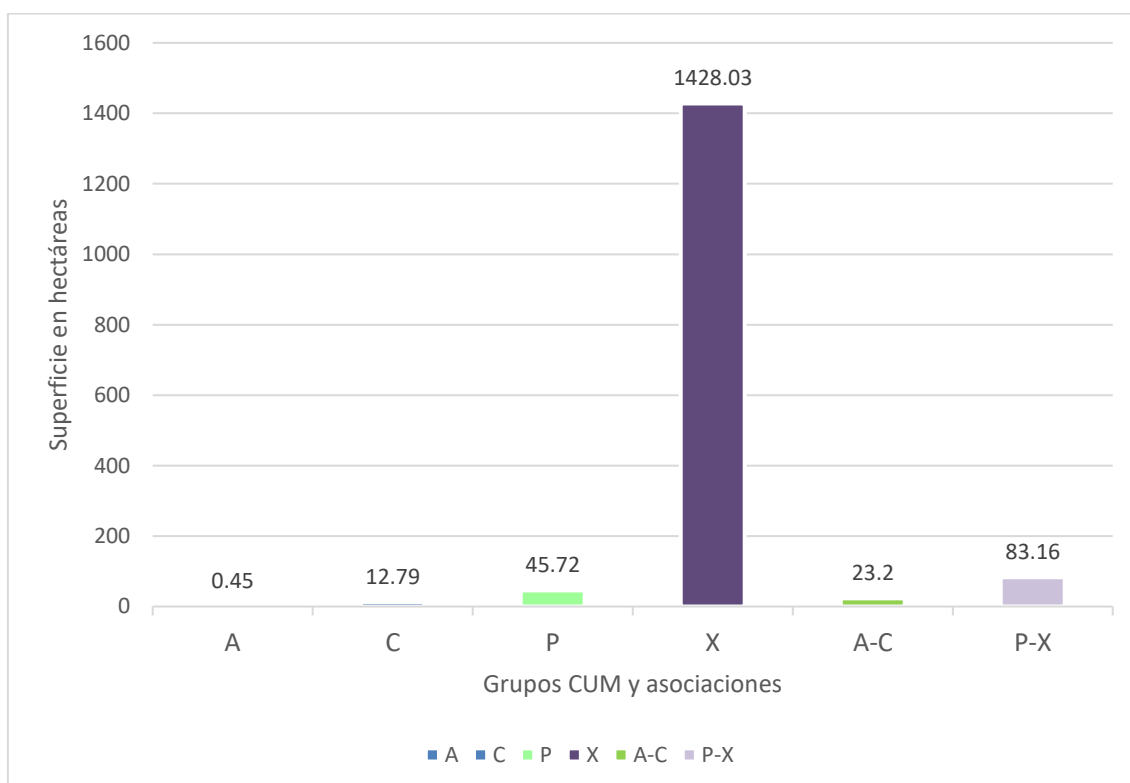
**Figura 13-3.- Aptitud de tierras de acuerdo a su Capacidad de Uso Mayor de la quebrada Payhua - superficie en hectáreas.**

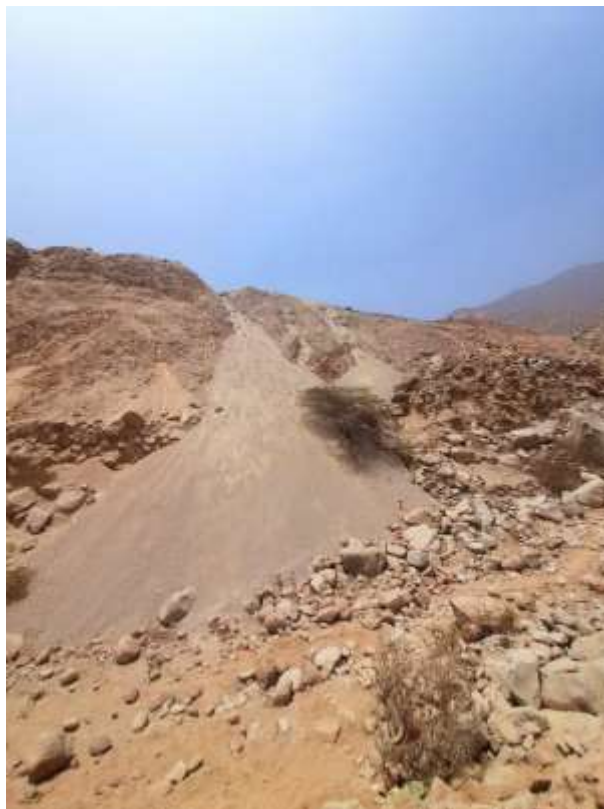
**Figura 13-4.- Cono de derrubio en la parte alta de la quebrada de pedregal – laderas fuertemente empinadas, caída de rocas detritus y suelo.**

En la base de los taludes de las montañas con laderas escarpadas se forman los depósitos de rocas o detritus denominados Conos de Derrubios (Figura 13-4).

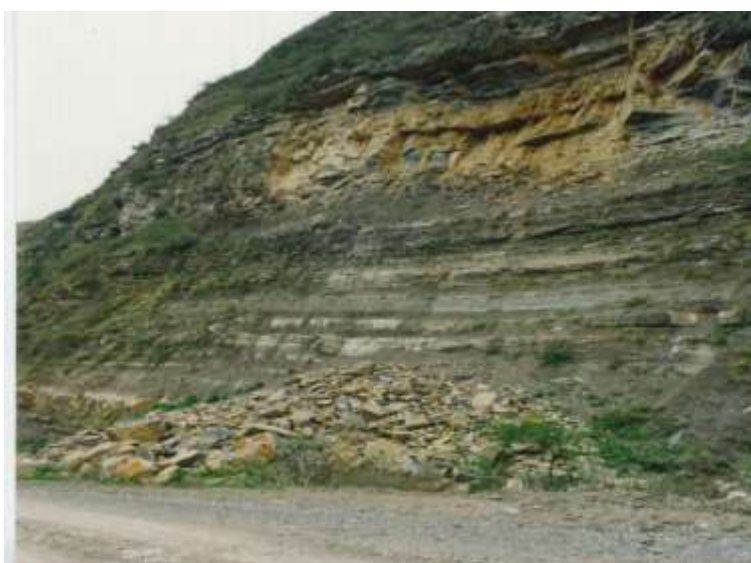
**Figura 13-5.- Derrumbe de rocas fuertemente fisuradas, diaclasadas en escarpe de ladera.**

Son más frecuentes cuando existe la presencia previa de discontinuidades bien desarrolladas (esquistosidad, estratificación, fracturación) en las laderas de las montañas. (Figura 13-5).

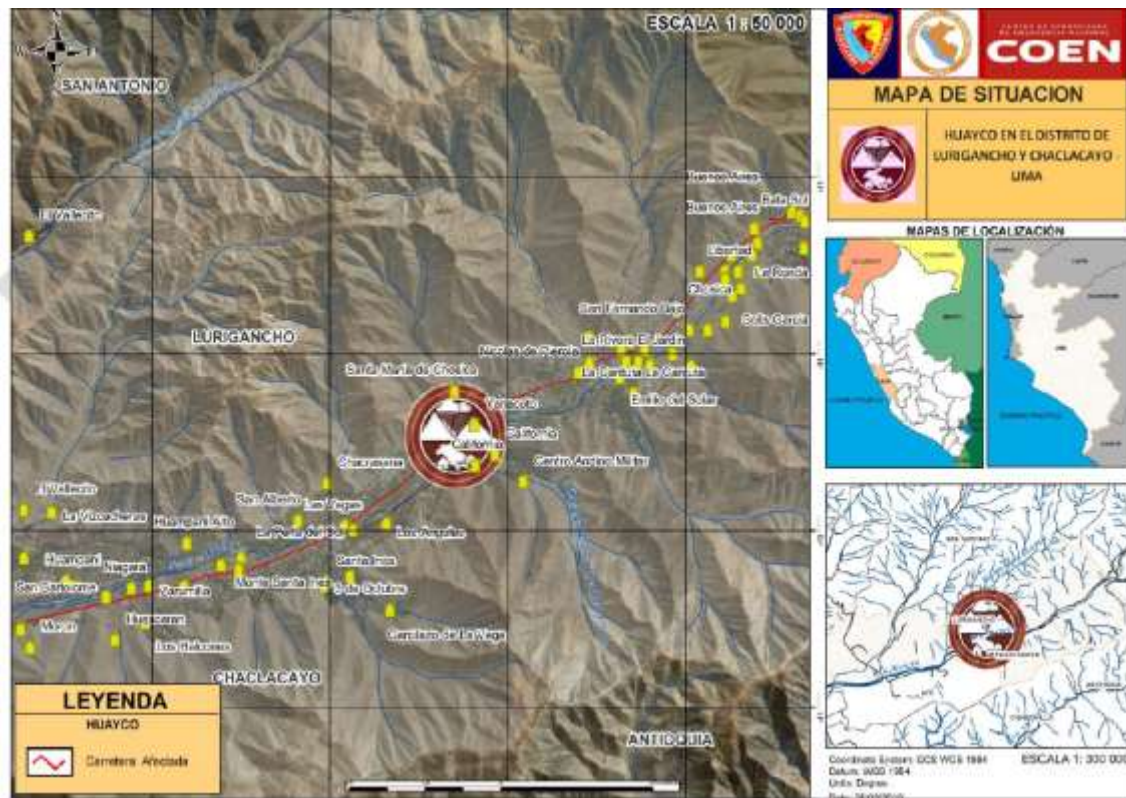
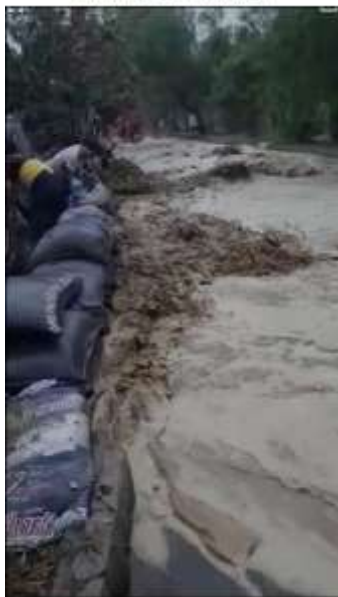
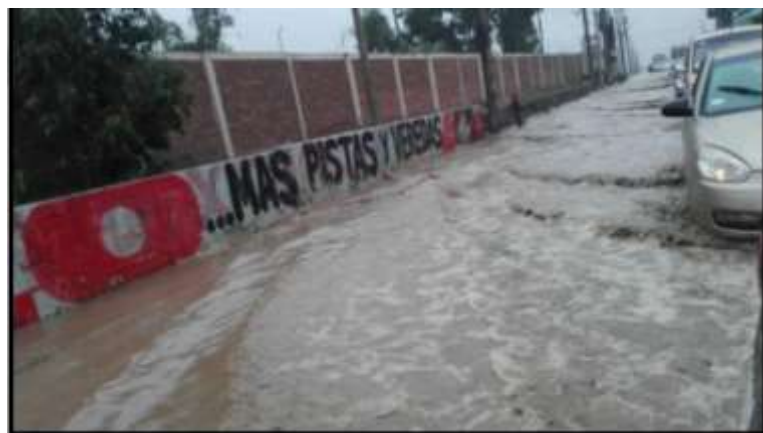
Quebrada Los Cóndores

**Figura 13-7.- Interrupción del tráfico en la carretera central por el ingreso de flujo de detritos y suelo que baja de la Quebradas de los Cóndores y Cusipata en Chaclacayo. Marzo 2019.**

Es la más pequeñas de las quebradas seleccionadas, sin embargo, también cuando hay eventos de lluvias intensas, por la escasa vegetación y las altas pendientes también, genera flujos de detritus como el ocurrido en el año 2019 (25 de febrero), que se cita a continuación, afectando a la población de Chaclacayo y a la transitabilidad de la carretera central. (Figura 13-7).

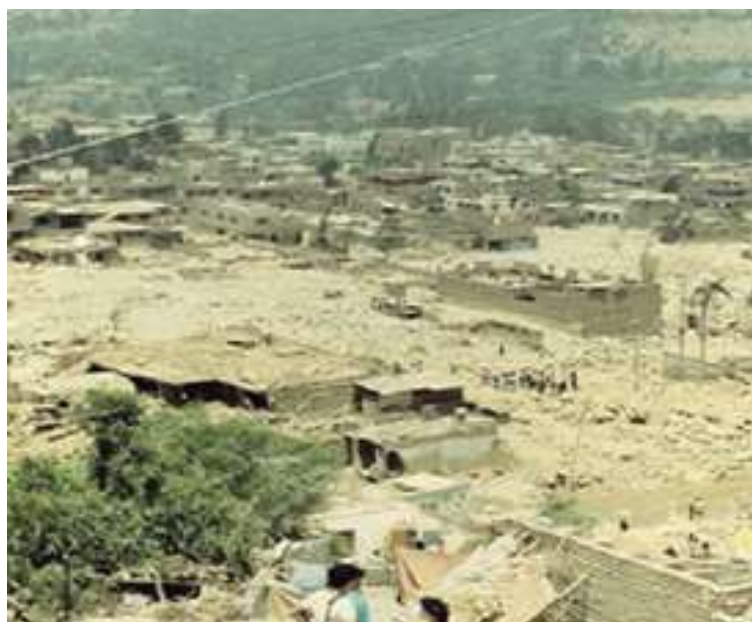
**Figura 13-8.- Casas ubicadas en el cono de deyección de la quebrada pedregal en Chosica. Muchas casas fueron destruidas por el huayco que se activó en el año 1987.**

Uno de los últimos eventos que ocasionó mayor daño a la población fueron los huaycos que ocurrieron el año 1987, siendo uno de los más significativos el caso de la quebrada pedregal (Figuras 13-8 y 13-9).

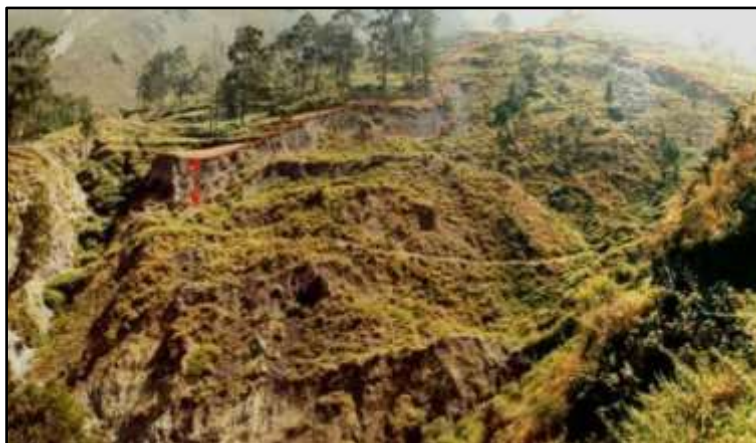
**Figura 13-11.- Vista de la zona de deslizamiento activo en la quebrada de Payhua, puede apreciarse el escarpe y saltos de terreno (INGEMET, 2005).**

En los taludes casi verticales de la quebrada de Payhua son comunes los deslizamientos, tanto en la margen derecha y la margen izquierda, como se aprecia en las siguientes figuras 13-10, 13-11 y 13-12.

El área de deslizamientos activos cerca a la población de Payhua, se ha incrementado en un factor de 15 desde 1955, aunque su actividad ha sido lenta los últimos años y su aporte al represamiento del río Rímac, comparado con los aportes de los huaycos que bajan de la parte alta, no se han determinado, siendo necesario investigar este tema para prevenir daños a la población de Matucana en escenarios futuros.

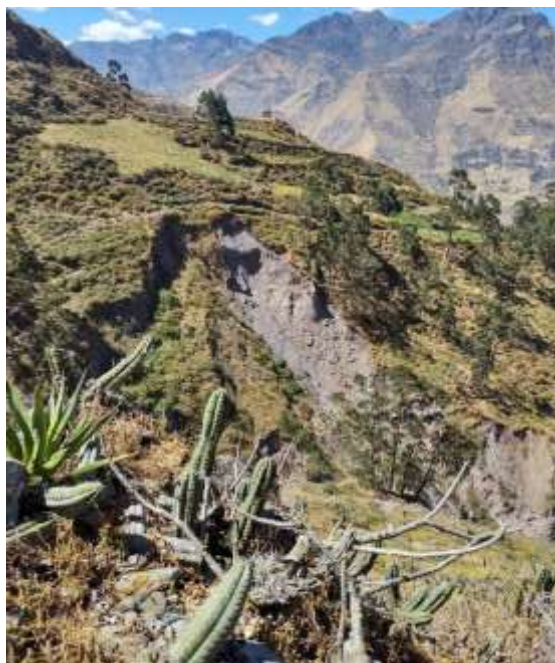
**Figura 13-12.- Imagen Cicatriz y cabecera de deslizamientos activos en la margen derecha de la quebrada Payhua – Matucana.**

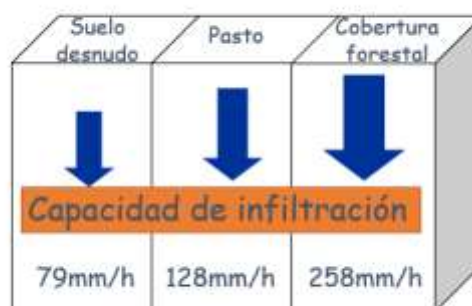
El efecto del tipo de vegetación, de manera individual, en el proceso de infiltración también es relevante como se puede apreciar en la figura 1, donde se muestra que en los suelos que tienen árboles, la tasa de infiltración es mayor que en aquellos suelos que tienen pastos y cultivos. (Figura 14-1).

**Figura 14-1.- La influencia del tipo de vegetación en la infiltración del agua en el suelo.**

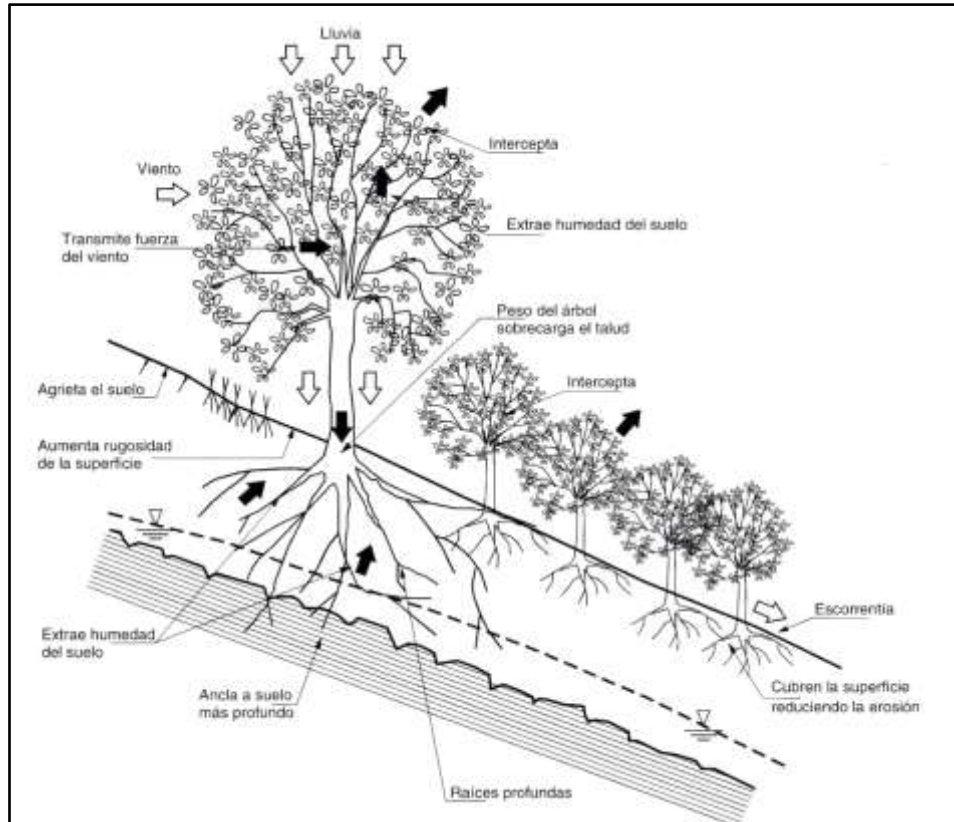
**Figura 14-4.- Efectos de la vegetación en el control de la erosión y estabilidad de las laderas.**

En la siguiente figura 14-4. se aprecian los efectos de la vegetación y sus funciones hidrológicas y para dar estabilidad a las laderas.

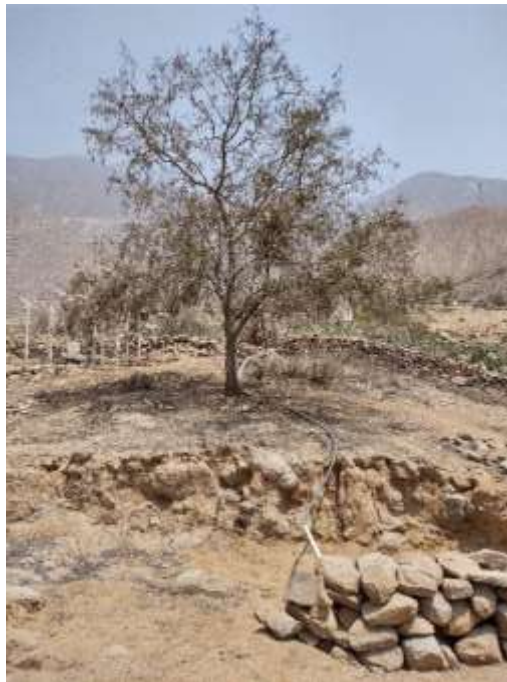
**Figura 14-6.1.- Árboles de molle serrano en la quebrada de pedregal, bien instalado en un suelo superficial con un sub suelos rocoso, pero fuertemente fracturado y meteorizado de granodioritas, a través del cual las raíces se distribuyen en la profundidad sin inconvenientes. Laderas de la parte alta de la Quebrada Pedregal.**

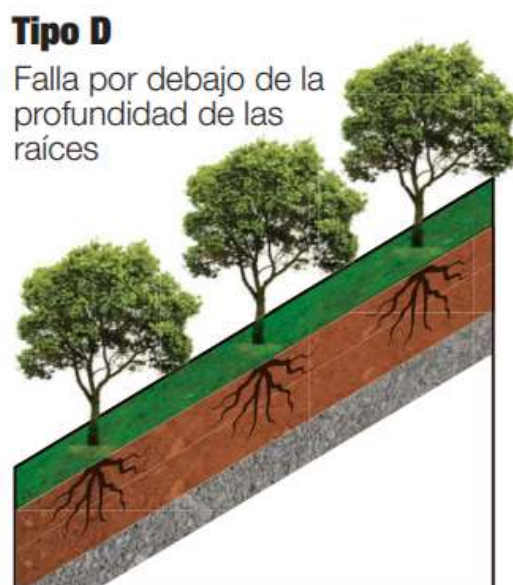
**Figura 14-8.- Talud Tipo D.**

- **Talud Tipo D:** Taludes con una capa gruesa de suelo y raíces a profundidades inferiores a las de las superficies potenciales de falla (Figura 15-8).

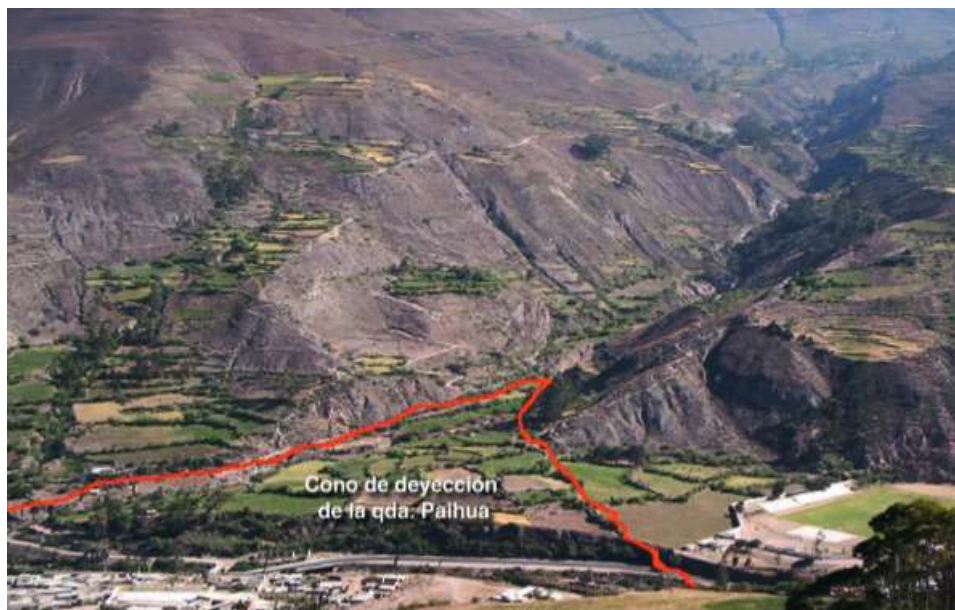
**Figura 14-12.- El cono de deyección de la quebrada de Payhua en su ingreso al río Rímac. Al frente esta parte de la población Matucana y la carretera central, ya la derecha cerca el estadio de Matucana. La zona de mayor riesgo potencial.**

Se debe realizar la verificación de los puntos críticos de alto riesgo, de la información oficial y actualizada, mediante visitas de campo con la población local (Figura 14-12)

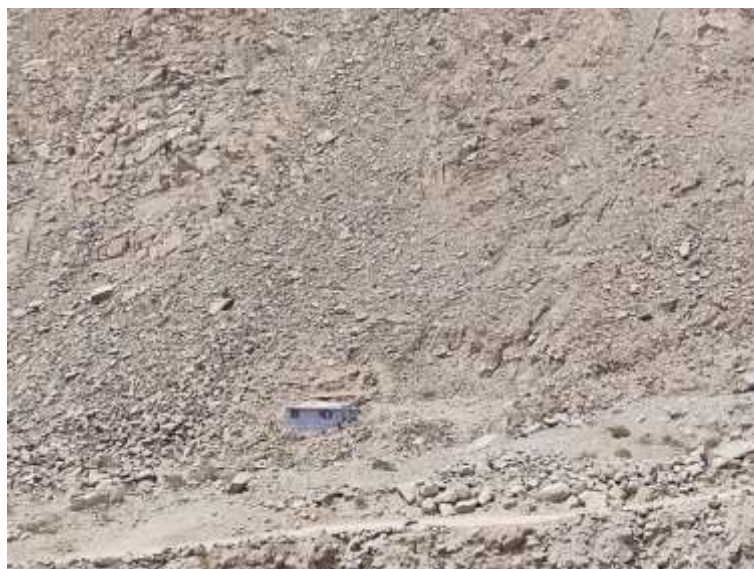
***Figura 14-16.- Viviendas mal ubicadas en las laderas de alto riesgo que no han sido declaradas como intangibles, en la parte alta de la quebrada Pedregal, entonces son invadidas o existe comercio ilegal en estas tierras.***

El segundo requisito para la selección de estas áreas es que la Municipalidad haya declarado la intangibilidad a las “zonas de alto riesgo no mitigables”, debido a que se encuentran en zonas de laderas fuertemente inclinadas, con fragmentos de rocas y suelos por los riesgos de deslizamientos, desprendimiento de rocas, derrumbes), o que se encuentran en el cono de deyección en la zona de acumulación de materiales transportados por el huaycos recurrentes, como es el caso de las quebradas de Pedregal y Cusipata, temas que las Municipalidades de Chosica y Chacabuco no han realizado, situación que ha generado la invasión y el tráfico de terrenos en estas zonas de alto riesgo lo que dificulta la ejecución y la sostenibilidad de estos proyectos. (Figura 14-16).

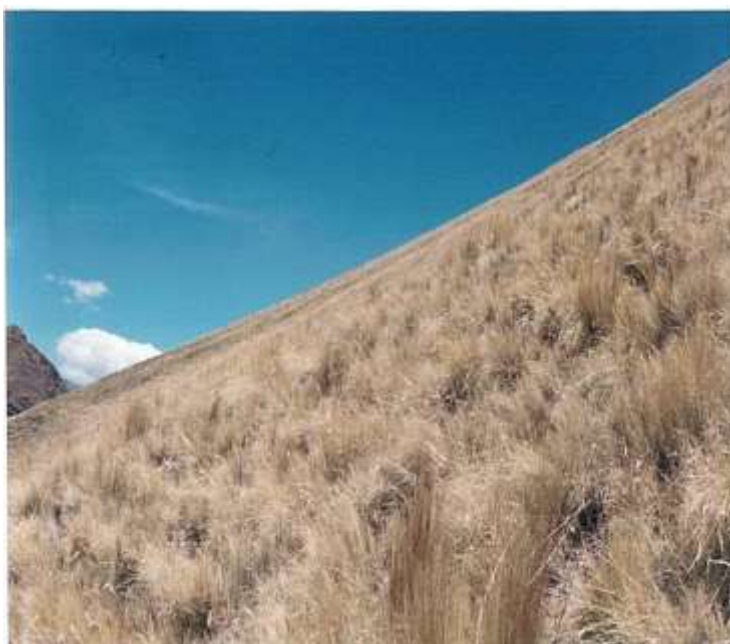
***Figura 14-34.- Ladera con buena cobertura de pastos.***

Seleccionar una ladera que tiene buen desarrollo y cobertura de pasto nativos, figura 14-34.

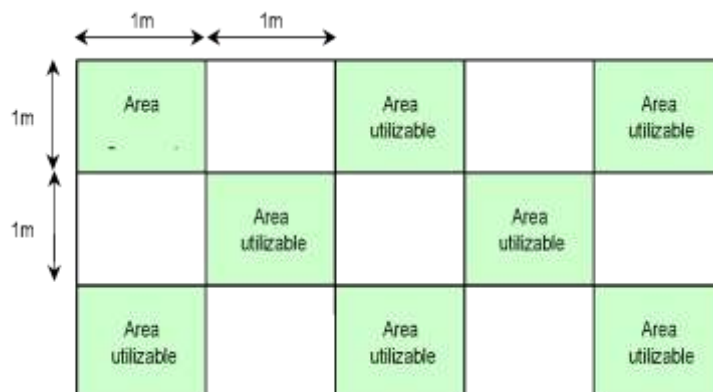
Se sacan macollos o “champas” de manera espaciada en la ladera, se escoge un metro cuadrado y se sacan champas con macollos, luego se deja un metro sin sacar ningún material, y así sucesivamente de manera alternada, en forma de damero, como se puede apreciar en la figura 14-35.

**Figura 14-35.- Sistema de damero para sacar esquejes para revegetación.**

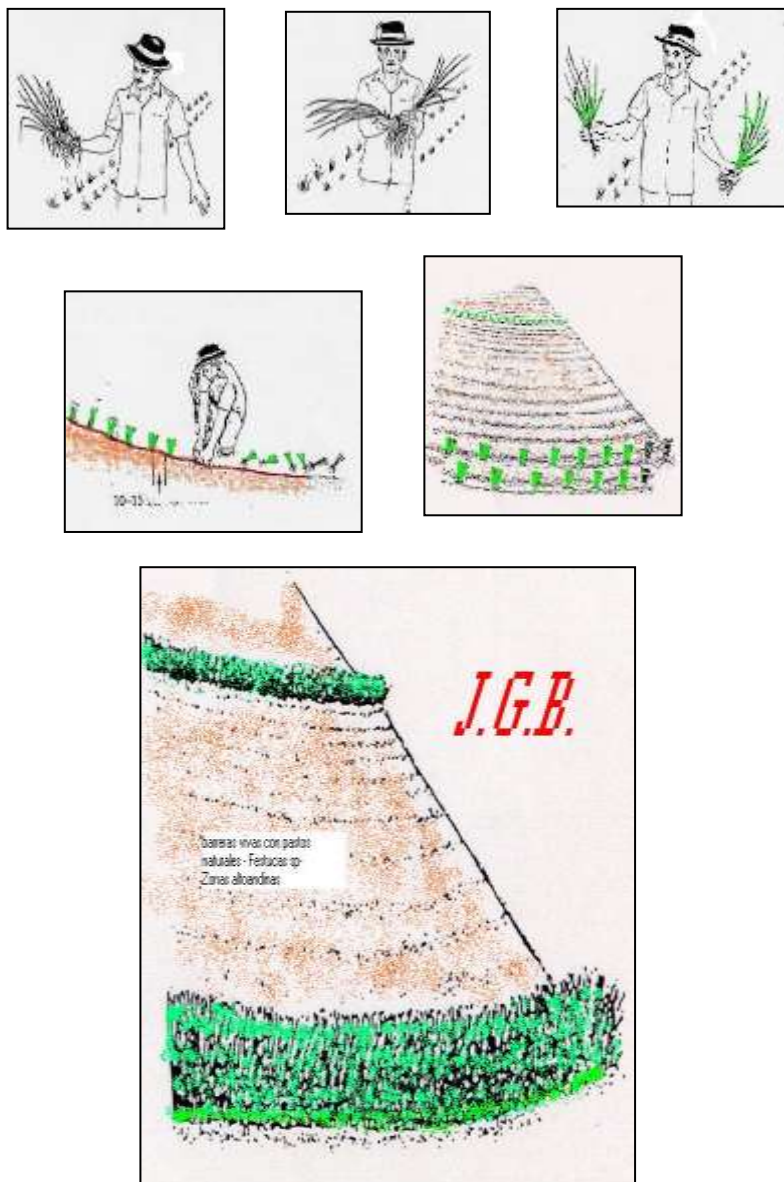
**Figura 14-36.- Instalación de barreras vivas con pastos como festucas o calamagrostis, en laderas fuertemente empinadas (Guerrero, 2022). esta plantación se puede realizar al inicio de las lluvias en noviembre o diciembre.**

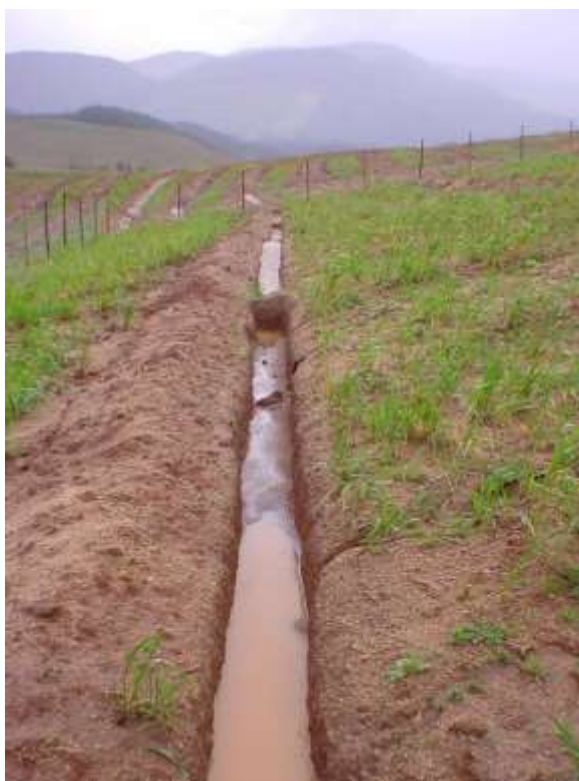
**Figura 14-37.- Zanja de infiltración con sus tabiques.**

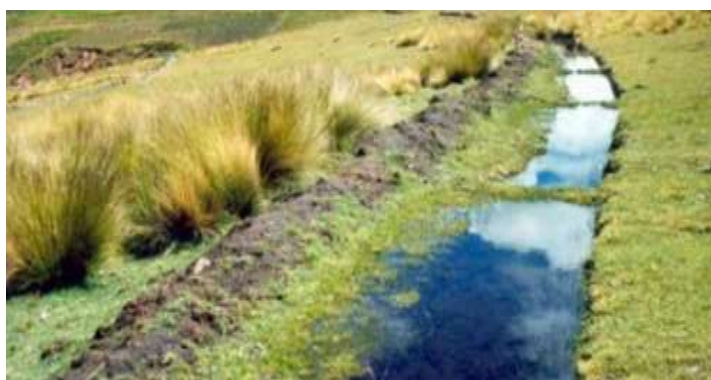
**Figura 14-38.- Revegetación de pastos nativos en laderas con zanjas de infiltración (Vásquez et al, 2014).**

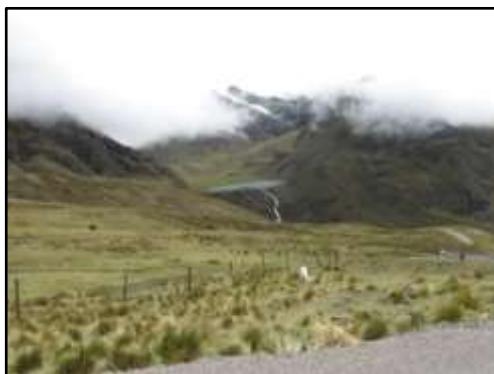
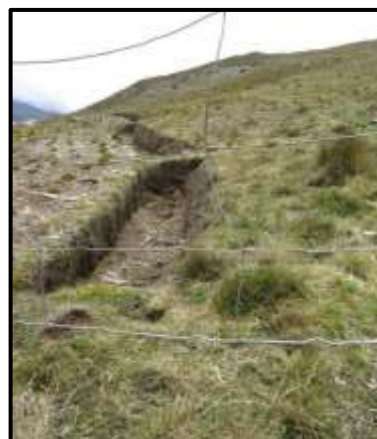
**Figuras 14-39 y 14-40.- Protección de áreas de revegetación de pastos nativos con zanjas de infiltración con mallas ganaderas, deben permanecer de esta manera por lo menos 3 años.**

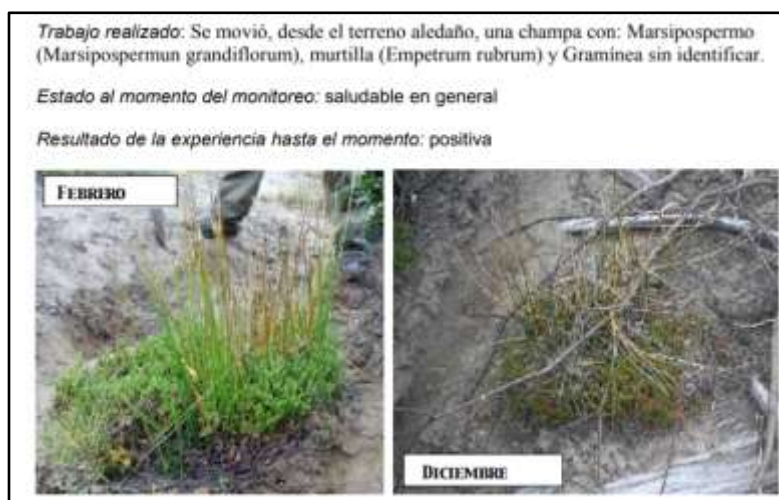
En algunos casos cuando no hay disponibilidad de esquejes o son difíciles de conseguir entonces se pueden sacar “champas” de plantas herbáceas nativas, y plantarlas directamente al inicio de las lluvias y protegerlas de que no lo pisen los pobladores o lo coma el ganado, de esta manera se logra un mejor prendimiento de plantas nativas. (Figura 14-41).

**Figura 14-41.- Uso de champas con plantas herbáceas nativas para trabajos de revegetación.**

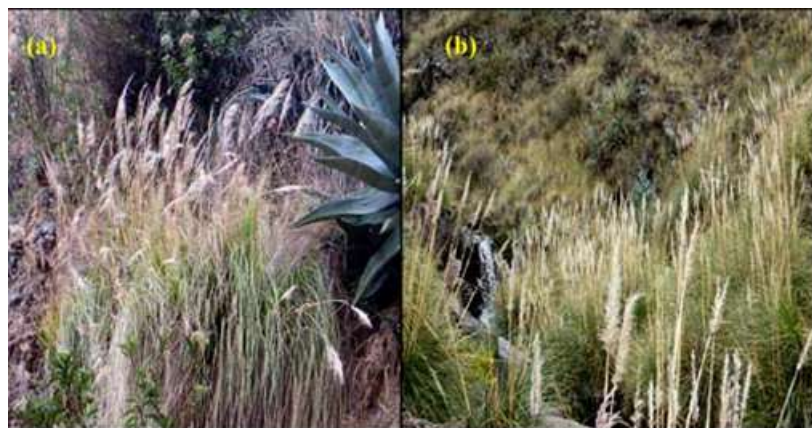
(a) *Cortaderia hieronymi* N.P. Barker & H. P. Linder, sector Llajuapampa. (b) *Cortaderia jubata* (Lemoine) Stapf, sector carretera a Carhuapata a 4.8 km de la capital del distrito de Lircay. (Fotografías R. Castañeda 2013).

**Figura 14-42.- Penca y de la cortaderia en Huancavelica.**

En las laderas fuertemente empinadas de las zonas altoandinas, como es el caso de Huancavelica es muy común la presencia de la penca y de la cortaderia (Figura 14-42) estas plantas también existen en algunos tramos de la quebrada Payhua, serían una excelente opción para revegetar los taludes de las laderas donde hay deslizamientos luego que estas hayan recibido un tratamiento geotécnico de estabilización.

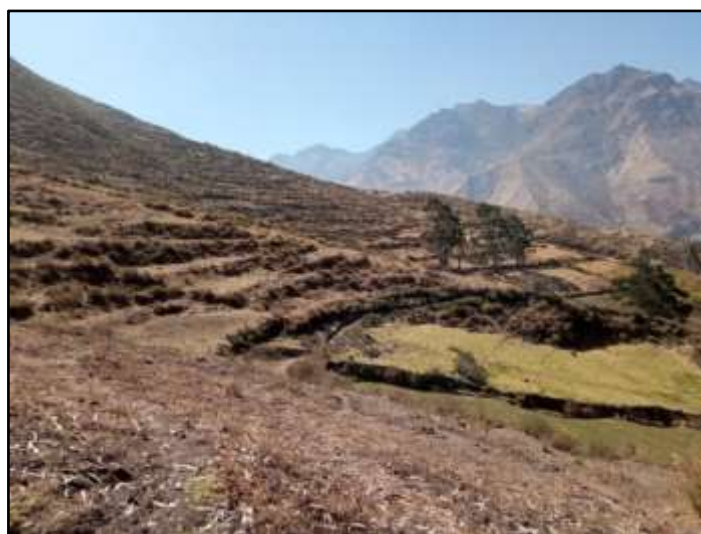
**Figura 14-43.- La presencia del canal de riego ha determinado que las terrazas que están debajo del canal estén cultivadas y las que están encima solo se siembran ocasionalmente con las lluvias. Se podría instalar un reservorio y una pequeña bomba para instalar sistema de riego por goteo para las terrazas que están encima del canal.**

en las dos márgenes derecha e izquierda, una superficie aproximada de 36 has que deben ser rehabilitadas para retener el suelo y material de rocas suelto en las laderas empinadas, evitando así que cuando llueva se arrastre el material suelo a la quebrada. (Figura 14-43 y 14-44).

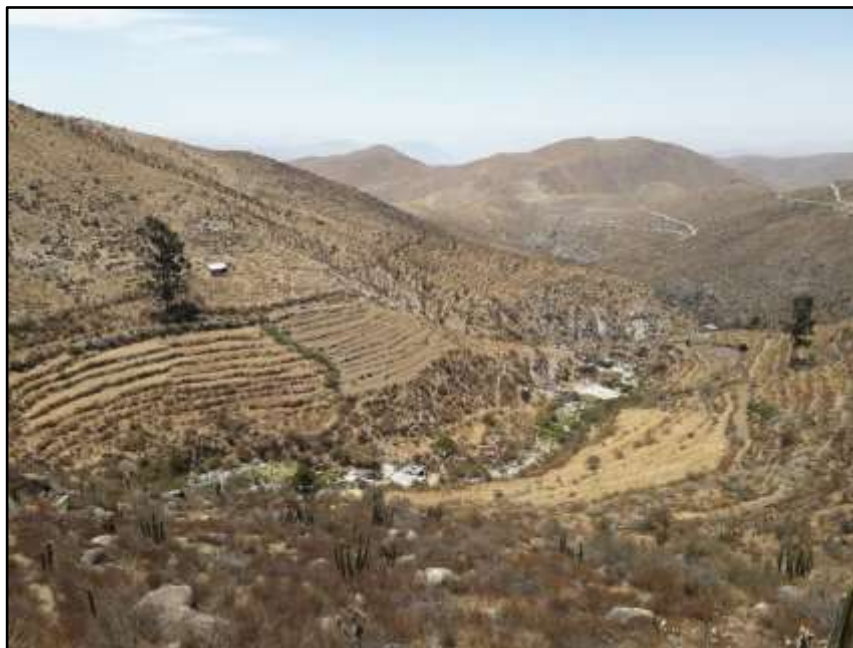
**Figura 14-44.- La presencia de andenes protege de deslizamientos por la estabilidad que dan a las laderas en la microcuenca Chucumayo en Matucana. Montoya, 2014.**

Actualmente la recuperación del sistema de andenería prehispánica, desde la perspectiva global, en la cual los efectos del cambio climático están dañando la conservación no solo se debe considerar como objetivo de mejorar la productividad ampliando la frontera agrícola o dar una seguridad alimentaria, sino que también es fundamental como una estrategia de adaptación al cambio climático y a la prevención de la ocurrencia de deslizamientos o huaycos por la excelente estabilidad estas estructuras dan a las laderas, modificando su gradiente y longitud. (Montoya, 2014).

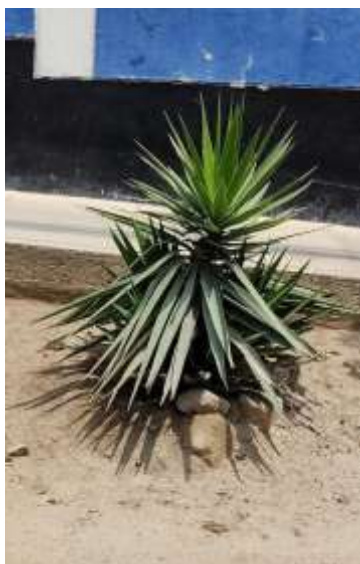
**Figura 14-53.- La planta ornamental exótica denominada “yuca” podría servir para dar estabilidad a las laderas inestables de la quebrada pedregal como muy poca demanda de agua, crece en suelos arenosos y se auto multiplica por esquejes.**

También se puede proponer el uso de plantas exóticas, como la “yuca” ornamental, de bajo requerimiento hídrico para los trabajos de revegetación de laderas fuertemente empinadas, suelos cascajosos. y secos (**Figura 14-53**)

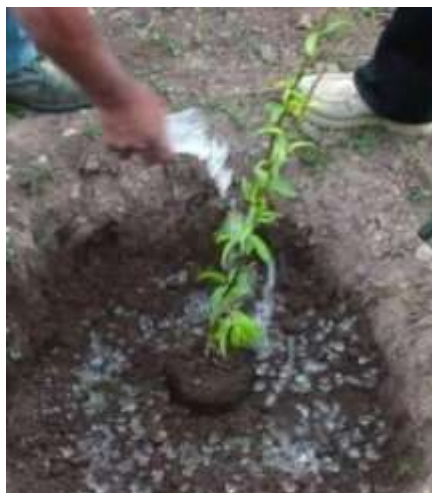
**Figura 14-54.- Aplicación de hidrogel en el momento de la plantación de árboles.**

En el momento la plantación, previamente se incorporó al suelo el polímero sintético llamado «hidrogel agrícola» (figura 14-54), que permite mejorar la retención de humedad y la adecuada instalación de plántones de **huaranguay** (papelillo), **molle serrano**, **molle costeño** y **casuarina**.

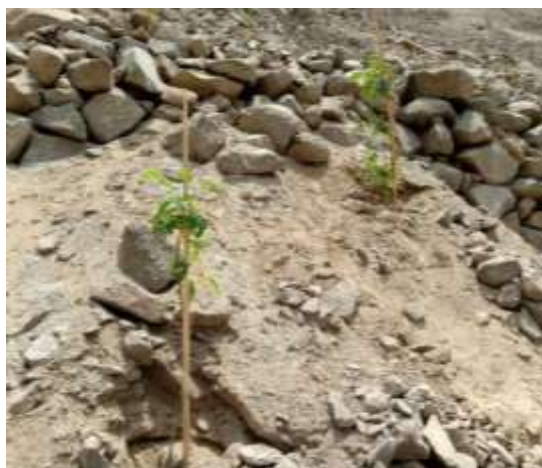
**Figura 14-55.- Plantación de árboles de huaranhuay con “hidrogel” que permite mejorar la retención de humedad en el suelo, por lo que permite regar las plantas cada 15 días.**

El riego de los árboles se realiza con baldes, aproximadamente 15 litros por árbol cada 15 días, con apoyo de los pobladores del asentamiento humano. Procedimiento que solo es posible por el agregado del «hidrogel agrícola» pues naturalmente los suelos tienen muy poca capacidad de retención de humedad (Figuras 14-54 y 14-55).

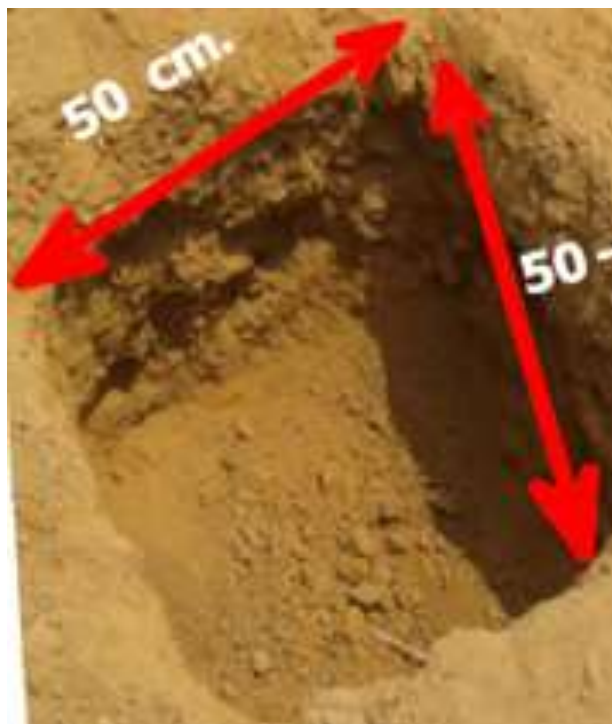
**Figura 14-56.- Características del hoyo de plantación de árboles según SERPAR.**

En el taller de validación realizado en San Antonio de pedregal en la parte alta de la quebrada, el técnico encargado de SERFOR indicó que este gel se incorpora 10 g por árbol, y que el costo es de 70 soles por kilo; solo los pobladores encuestados de esta quebrada conocen este producto y consideran que es un buen complemento para el éxito de la reforestación, porque permite ahorrar agua. También el técnico indicó que para regar los árboles se puede utilizar el agua que ha sido utilizado para otros usos, no tiene que ser necesariamente agua potable. Para la plantación de árboles en estas laderas se recomienda que se deben hacer hoyos de 50 cm de profundidad, 50 cm de ancho y 50 cm de largo, como se aprecia en la figura 15-56.

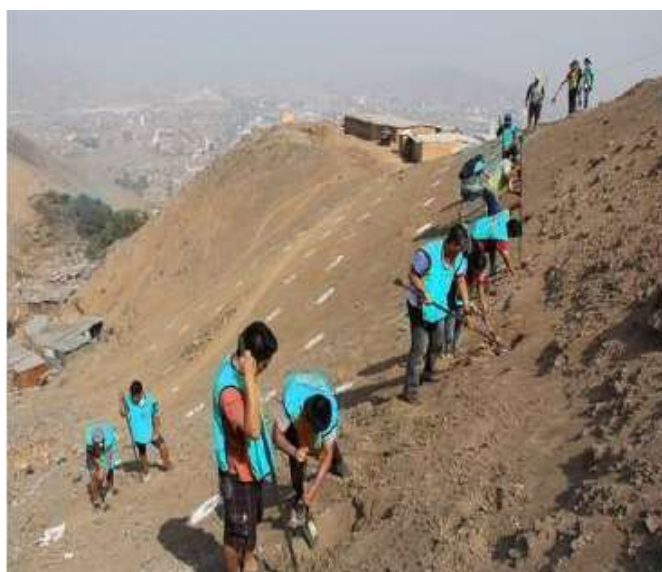
**Figura 14-57. Construcción de hoyos en curvas a nivel.**

En las laderas se hacen los hoyos siguiendo las curvas de nivel (en contorno) con una distancia entre árboles de 3m, como se aprecia en las figuras 14-57 y 14-58

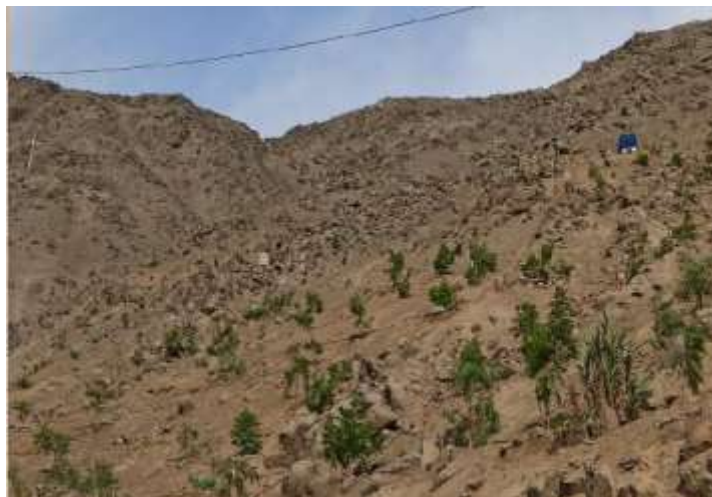
**Foto 14-58.- Plantación de árboles exitosa a cargo del SERPAR, en una ladera seca en Chosica.**

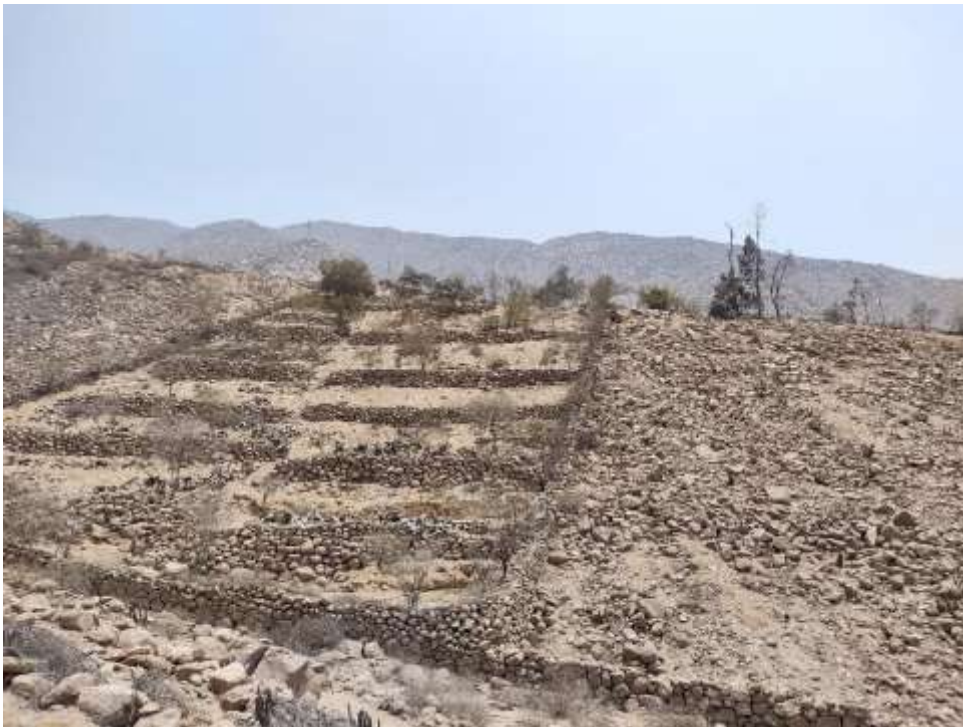
**Figura 14-59.- Muros de piedra en contorno, PIRCAS, en una ladera empinada de la quebrada Pedregal, parte alta, margen derecha, frente al cementerio.**

En las laderas fuertemente empinadas cuando existe abundante cantidad de fragmentos de rocas y piedras se pueden utilizar para construir muros de piedra (alturas menores de 1m) que a largo plazo podrían originar terrazas de formación lenta, disminuyendo de esta manera el volumen de material rocoso suelto que sería arrastrado por las lluvias hacia la quebrada. Además, permitiría instalar plantas que toleran la sequía como el palo verde, molle, para mejorar la estabilidad de estos muros; sin embargo, si se tendría disponibilidad de agua se podría instalar eucalipto y plantas como la tara, que además de estabilizar la ladera, generar un beneficio económico. (Figura 14-59 y 14-60).

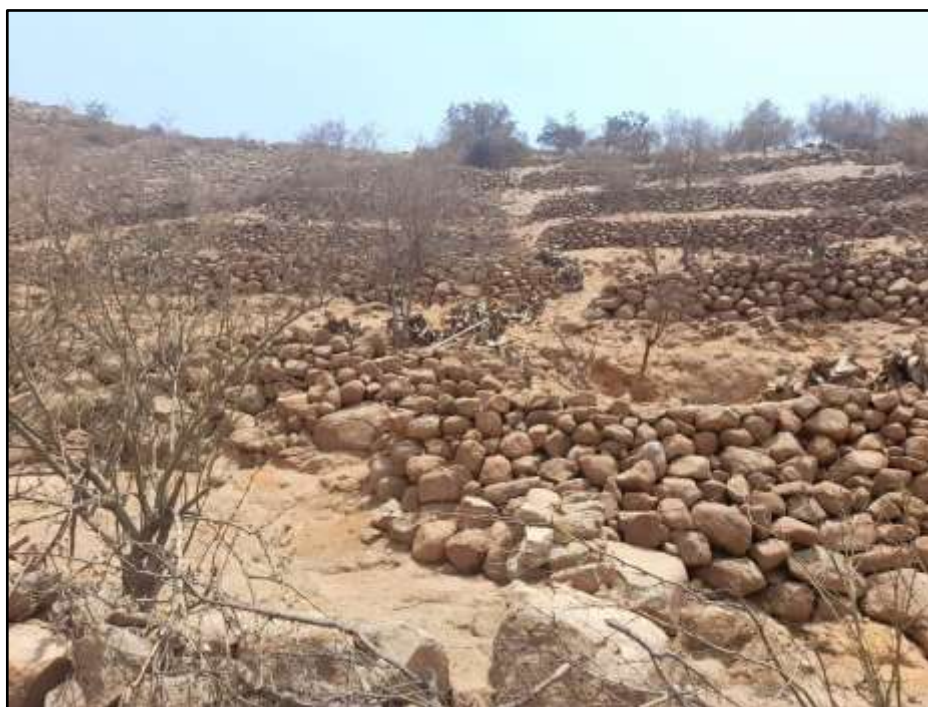
**Figura 14-60.- Muros de piedra con parkinsonia.**

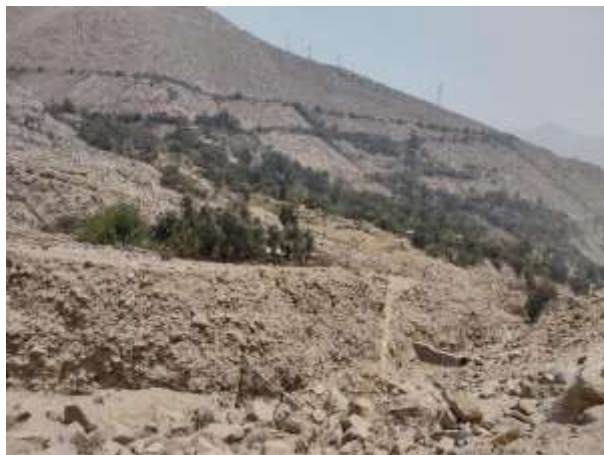
***Figura 14-61.- Malla geodinámica de acero y dique en el cauce de la quebrada en la cual no se han realizado trabajo en los taludes casi verticales con abundante material suelto, inversiones no sostenibles en caso de que ocurran lluvias intensas.***

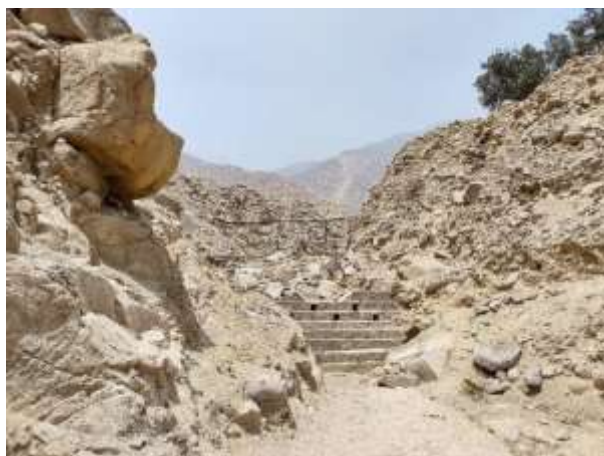
***Figura 14-62.- Zona de alto riesgo por caída de rocas, por la pendiente casi vertical y material rocoso fuertemente alterado, puede ocurrir este evento en cualquier momento, si hubiera un movimiento sísmico. Esta roca debió haber sido retirada antes de instalar los diques y las mallas, cuando ocurra este proceso de caída de las rocas quedará el cauce de la quebrada represado.***

En la quebrada pedregal al igual que las otras quebradas donde ocurren huaycos en Chosica, se puede apreciar que solo miran dentro el cauce, pero no las intervenciones de manera integral, para determinar que la inversión que están haciendo sea sostenible, es muy probable se deba a la falta de profesionales idóneos para estas tareas, a continuación, en las figuras 14-61, 14-62 y 14-63 se pueden apreciar estas deficiencias técnicas.

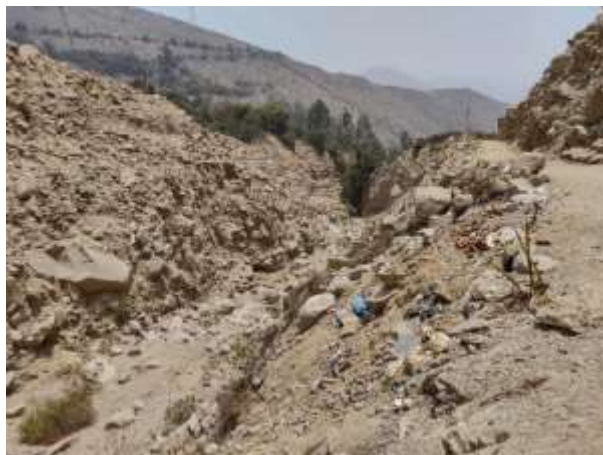
**Figura 14-63.- Cauce estrecho de una quebrada tributaria con laderas fuertemente inclinadas y abundante material rocoso expuesto, en las cuales aún se han realizado trabajos de estabilización con geotecnia.**

Los taludes de la estrecha quebrada de pedregal, deben ser estabilizados geotécnicamente y luego instalar medidas de infraestructura natural como reforestación con molle, huarango, parquinsonia principalmente.
