INFORME TECNICO

***COMISION DE SERVICIOS A LAS CUENCAS DE LOS RIOS: LA
LECHE, CHANCAY - LAMBAYEQUE Y JEQUETEPEQUE
(14 - 20 DE JULIO DE 1997)***

Ing° JORGE YERREN SUAREZ
DIRECTOR GENERAL DE HIDROLOGIA Y RECURSOS HIDRICOS

AGOSTO 1997
LIMA PERU

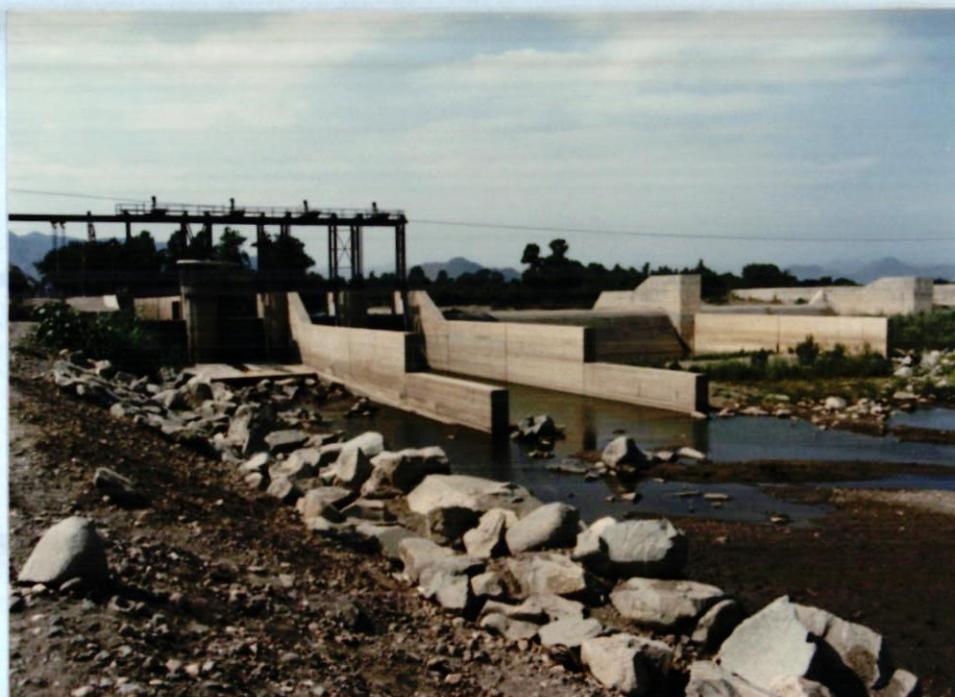
En previsión de la ocurrencia del fenómeno El Niño y con el objetivo de mitigar sus efectos negativos, se han iniciado los trabajos de limpieza de cauce del río Reque, aguas abajo del partidor La Puntilla, tal como se muestra en la Foto N° 1. Así también se han realizado trabajos de limpieza del cauce del mismo río en la zona de intersección con la carretera panamericana. En este caso es necesario también mencionar que aún no se realiza la limpieza del sistema de drenes troncales, por donde debe evacuarse los excedentes de agua hacia el mar.

FOTO N° 1. RIO REQUE - SECTOR LA PUNTILLA, OBSERVESE
LOS TRABAJOS DE LIMPIEZA DE CAUCE REALI-
ZADOS.

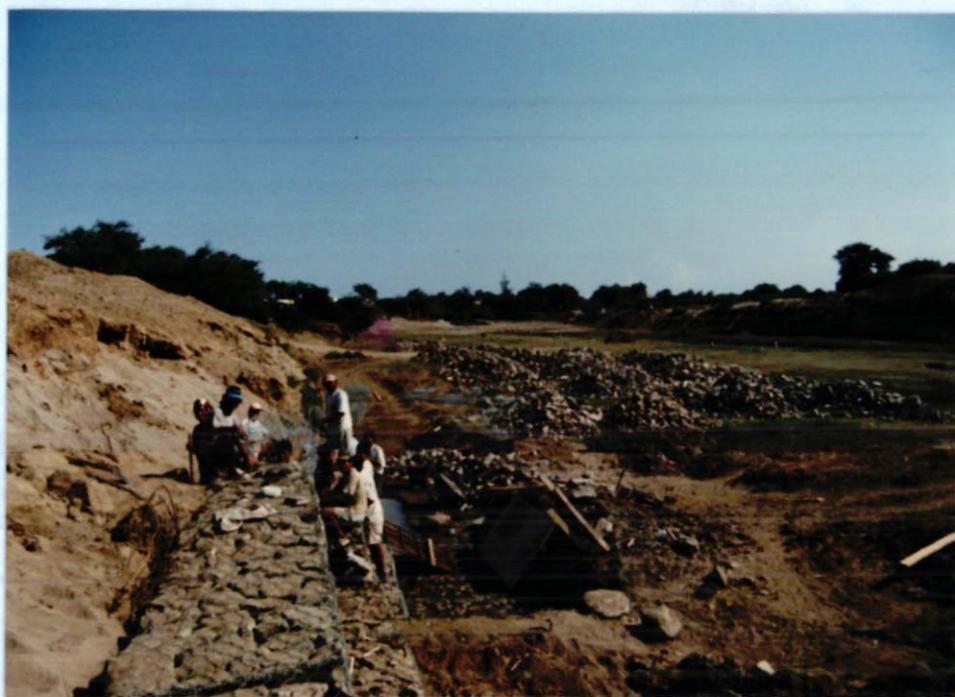
En el río Zaña, que comprende parte del esquema de aprovechamiento hídrico integrado: Jequetepeque - Zaña, tal como se muestra en la Foto N° 2, se están construyendo 100 de gavión, sobre la margen izquierda y aguas abajo del puente Ucupe, para proteger su estabilidad, esta obra es financiada por el municipio local.

FOTO N° 2. RIO ZAÑA - SECTOR DE PUENTE UCUPE,
MOSTRANDO LAS OBRAS DE PROTECCION,
CONSTRUIDAS.

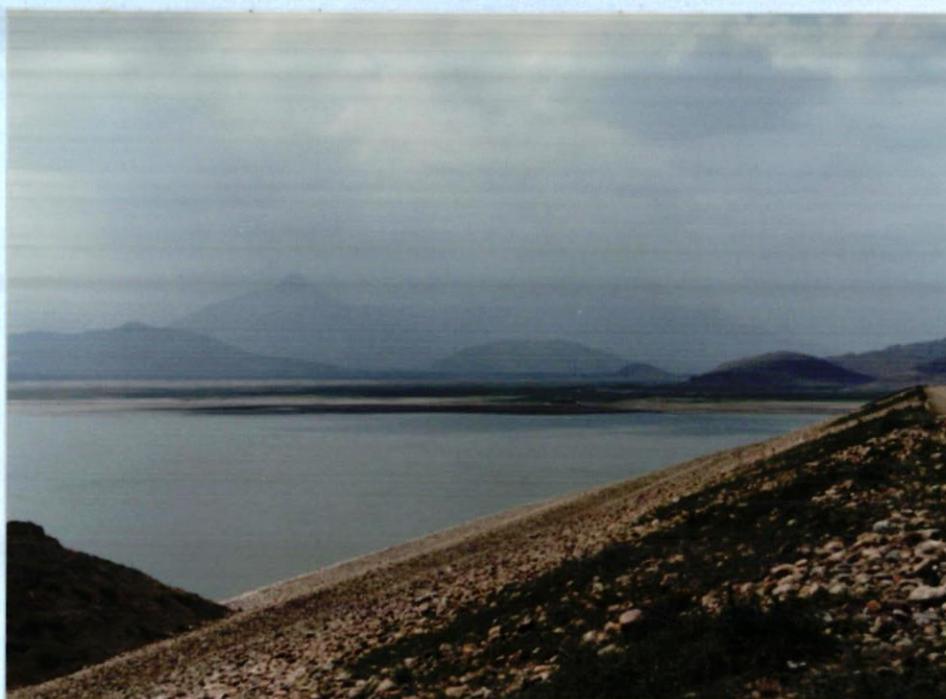
El día 16 de julio de 1997 en que se realizó la visita, el reservorio había incrementado ligeramente su volumen de agua almacenada, alcanzando lo 12.299 MMC. En las Fotos N^o 3 y 4 se observa el reservorio de Tinajones y sus sistema de compuertas vista desde la cara interior del dique principal, el que sólo es posible observar cuando el resrvorio baja a sus niveles mínimos.

FOTO N° 3. RESERVOR IO DE TINAJONES – CUENCA DEL RIO
CHANCAY – LAMBAYEQUE (12.299 MMC).

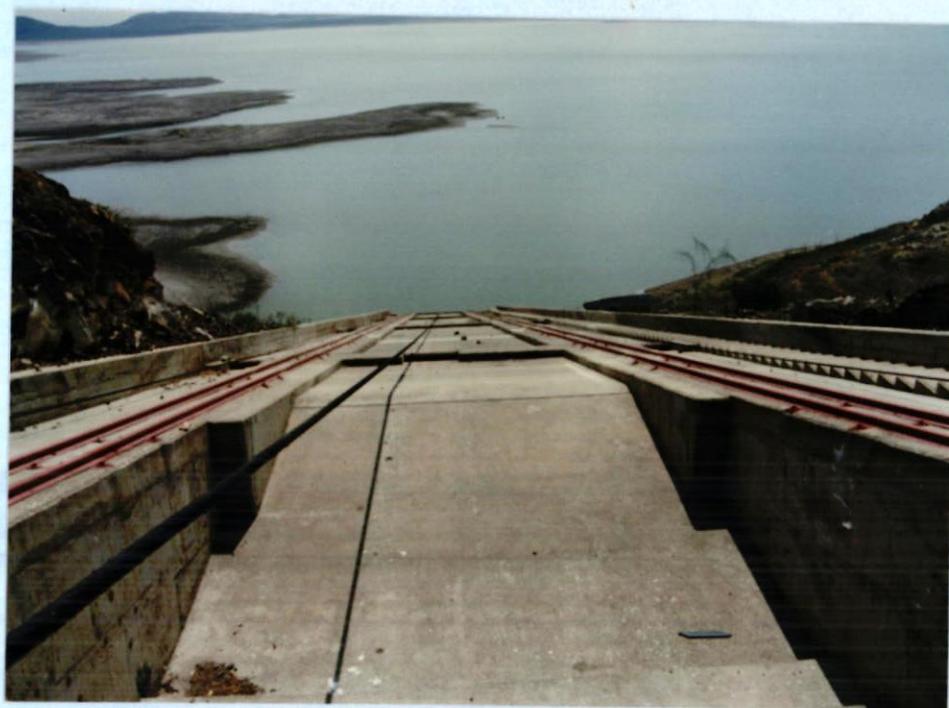
FOTO N° 4. SISTEMA DE COMPUERTAS DEL RESERVOR IO DE
TINAJONES (CAUDAL DE SALIDA: 3,3 M3/S).

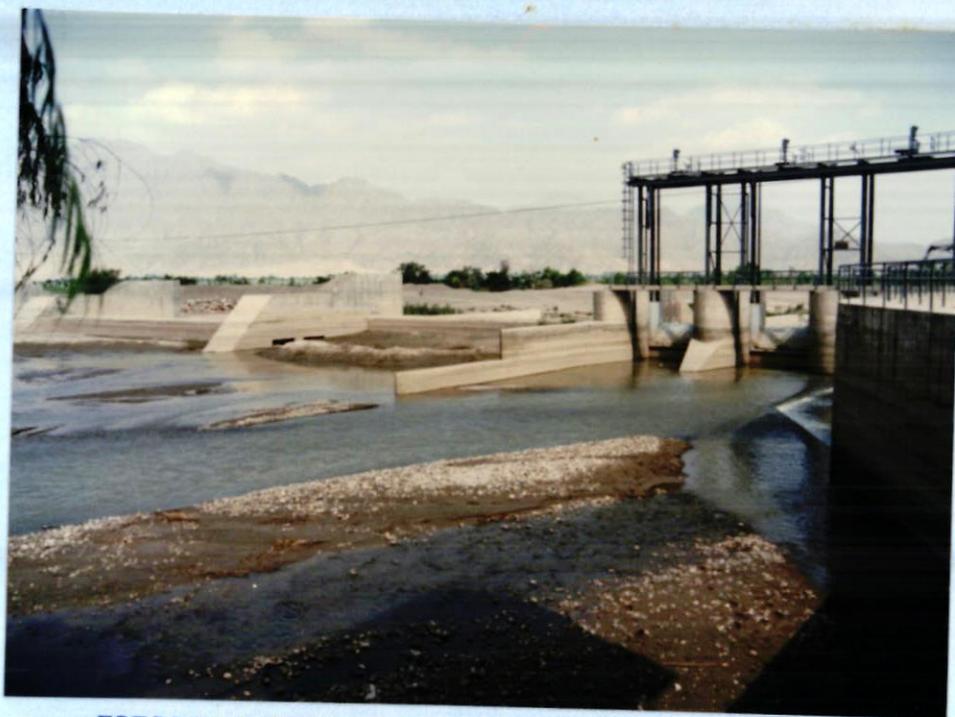
Actualmente, tal como se observa en la Foto N^o 5, toda el agua se esta derivando por el río Lambayeque.

FOTO N° 5. PARTIDOR LA PUNTILLA - CUENCA DEL RIO
CHANCAY - LAMBAYEQUE (TODO EL CAUDAL ES
DERIVADO POR EL RIO LAMBAYEQUE).

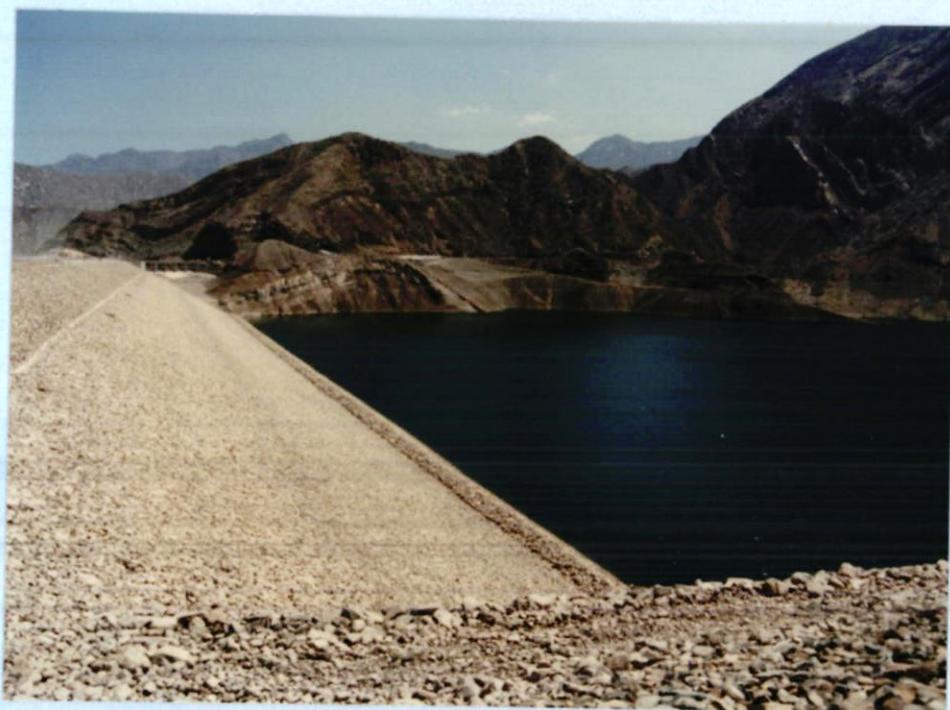
En la Foto N° 6, se muestra el estado actual del reservorio de Gallito Ciego, con 69,36 MMC., uno de sus volúmenes más bajos desde que empezó a operar.

FOTO N° 6. RESERVORIO GALLITO CIEGO - CUENCA DEL RIO
JEQUETEPEQUE (VOLUMEN ACTUAL 69,4 MMC).

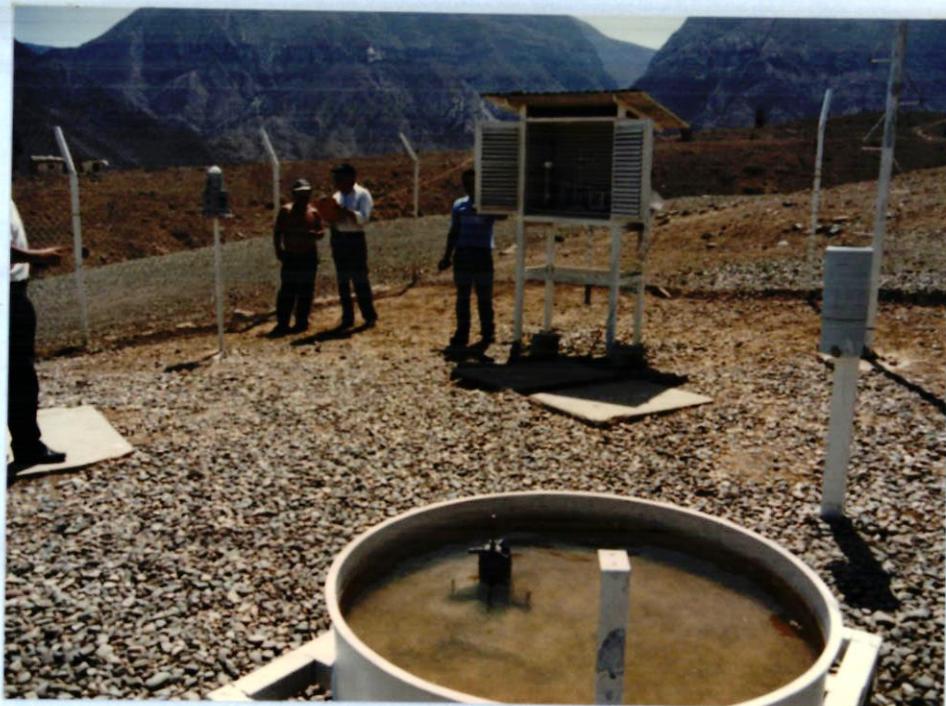
La ubicación del letrero de identificación muestra una diferencia en la altitud (800 msnm.), que debe ser corregida.

En la Foto N° 7 se muestra la estación.

FOTO N° 7. ESTACION CO MONTEGRANDE – CUENCA DEL RIO
JEQUETEPEQUE.

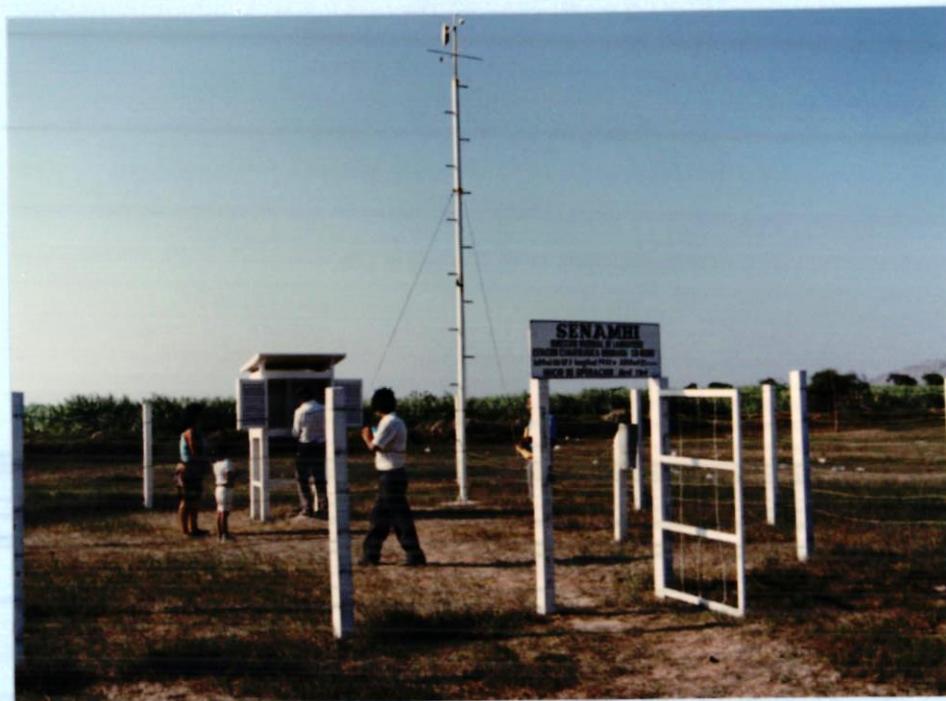
La ubicación del letrero de identificación muestra una diferencia en la longitud y altitud (79° 51' y 21 msnm. respectivamente), que deben ser corregidos.

En la Foto N° 8 se muestra la estación.

FOTO N° 8. ESTACION CO REQUE – CUENCA DEL RIO
CHANCAY LAMBAYEQUE.
