Informe técnico: Situación hidrológica de los Ríos Colca-Majes

Servicio Nacional de Meteorología e Hidrología del Perú - SENAMHI

INFORME SITUACIÓN HIDROLÓGICA DE LOS RÍOS COLCA-MAJES

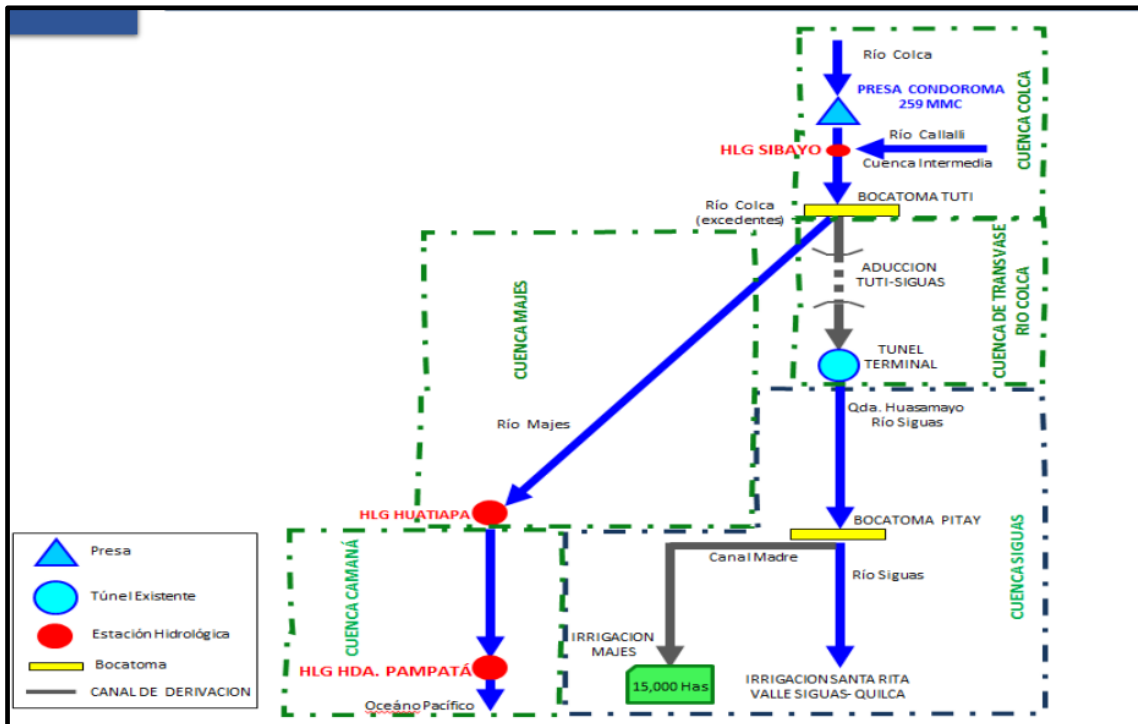
Figura 4. Esquema del sistema hidráulico de la cuenca Colca-Majes-Camaná y estaciones hidrológicas
Fuente: Cutipa, J

El SENAMHI cuenta con tres estaciones de monitoreo hidrológico en la cuenca, según el esquema hidráulico de la figura 4. En las estaciones hidrológicas de Sibayo y Hacienda Pampatá sólo se monitorea el nivel de agua, mientras que en la estación de Huatiapa se monitorea nivel de agua y caudal.

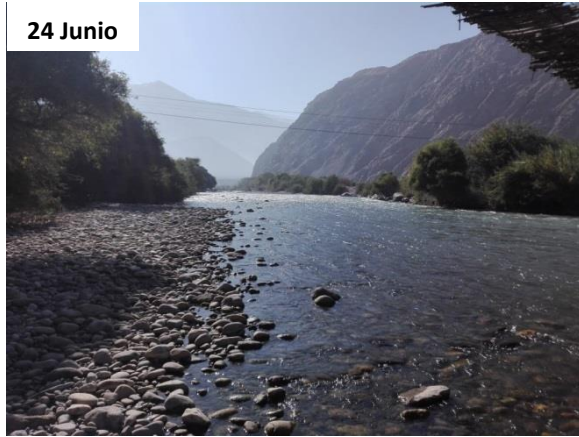
Asimismo, personal de SENAMHI realizó el día 24 de junio el aforo en el río Majes-Camaná (Estación Huatiapa) a fin de monitorear el comportamiento hidrológico del río obteniendo un caudal de $36,8 \text{ m}^3/\text{s}$, este valor indica condiciones estables en el río.

Figura 5. Río Majes-Camaná en estación Huatiapa
Fuente: Jesús Medina DZ6 Arequipa

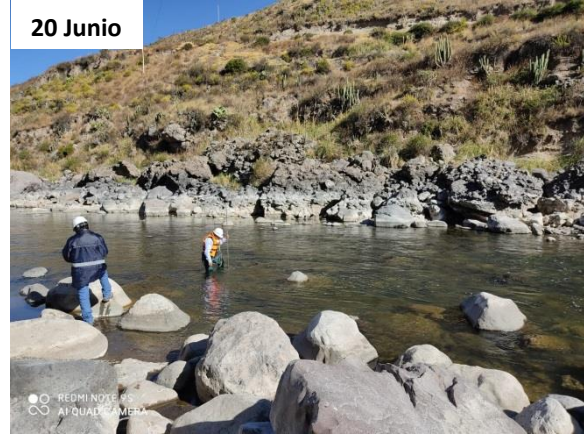
Figura 6. Aforo en el río Colca cerca de Yanque
Fuente: G. Gutiérrez Director Senamhi Arequipa

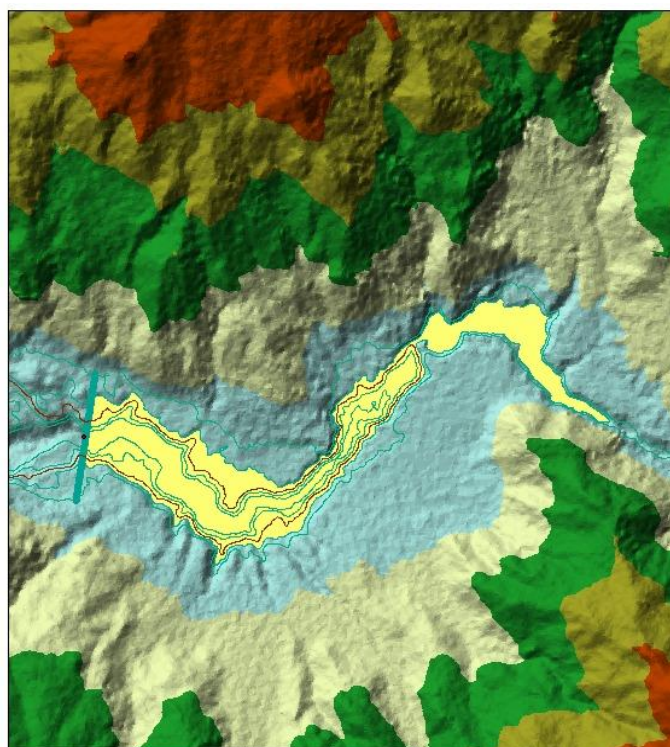
En base a la información cartográfica de las imágenes de ALOS Palsar se ha realizado estimaciones de la superficie del espejo de agua y la capacidad de almacenamiento del vaso formado aguas arriba del dique. Para una altura de 40 m se ha estimado una capacidad de almacenamiento de 8,83 MMC tal como se presenta en la Tabla 1. Para el día 20 de junio el volumen captado fue de 0,52 MMC y un nivel de agua estimado de 10 m, asumiendo un caudal de entrada de 2,0 m³/s, tal como se muestra en la Tabla 1.

Figura 9. Imagen ALOS Palsar para el procesamiento de la capacidad del embalse
Fuente: Elaboración propia

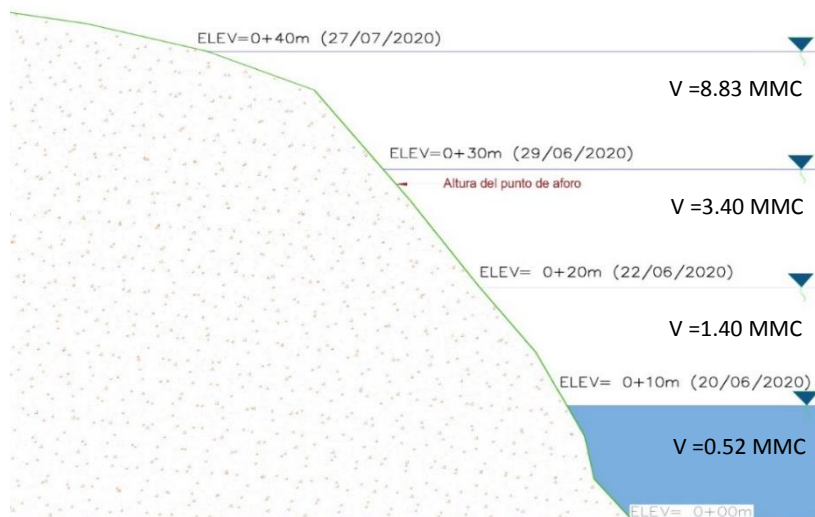
En base a los diferentes volúmenes de almacenamiento del vaso y al caudal constante de entrada se determinó la fecha probable en que se alcanzaría el nivel de 40 m, según se ilustra en la figura 10.

Figura 10. Volumen de almacenamiento para diferentes elevaciones del nivel de agua
Fuente: Elaboración propia

Para el día 28 de junio en que se ha reportado la inundación de los baños termales de Chacapi, el nivel de agua alcanzado en el dique fue 28,6 m.

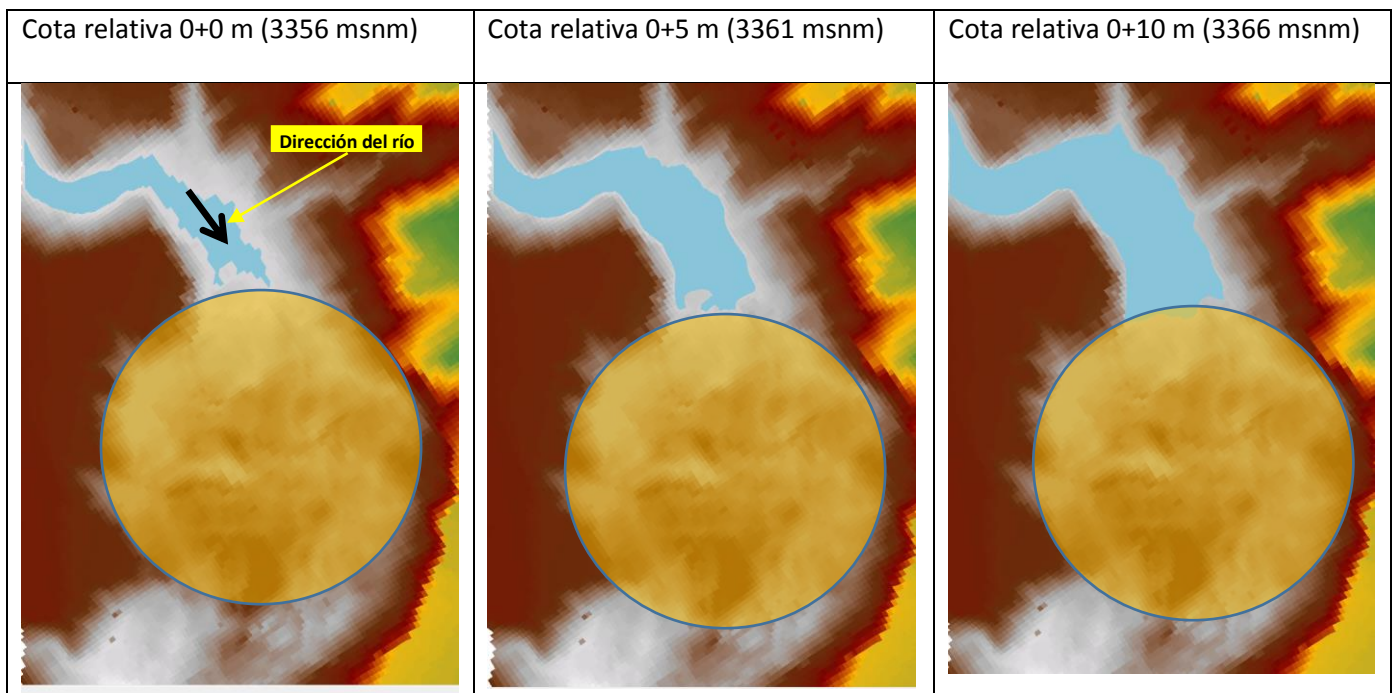
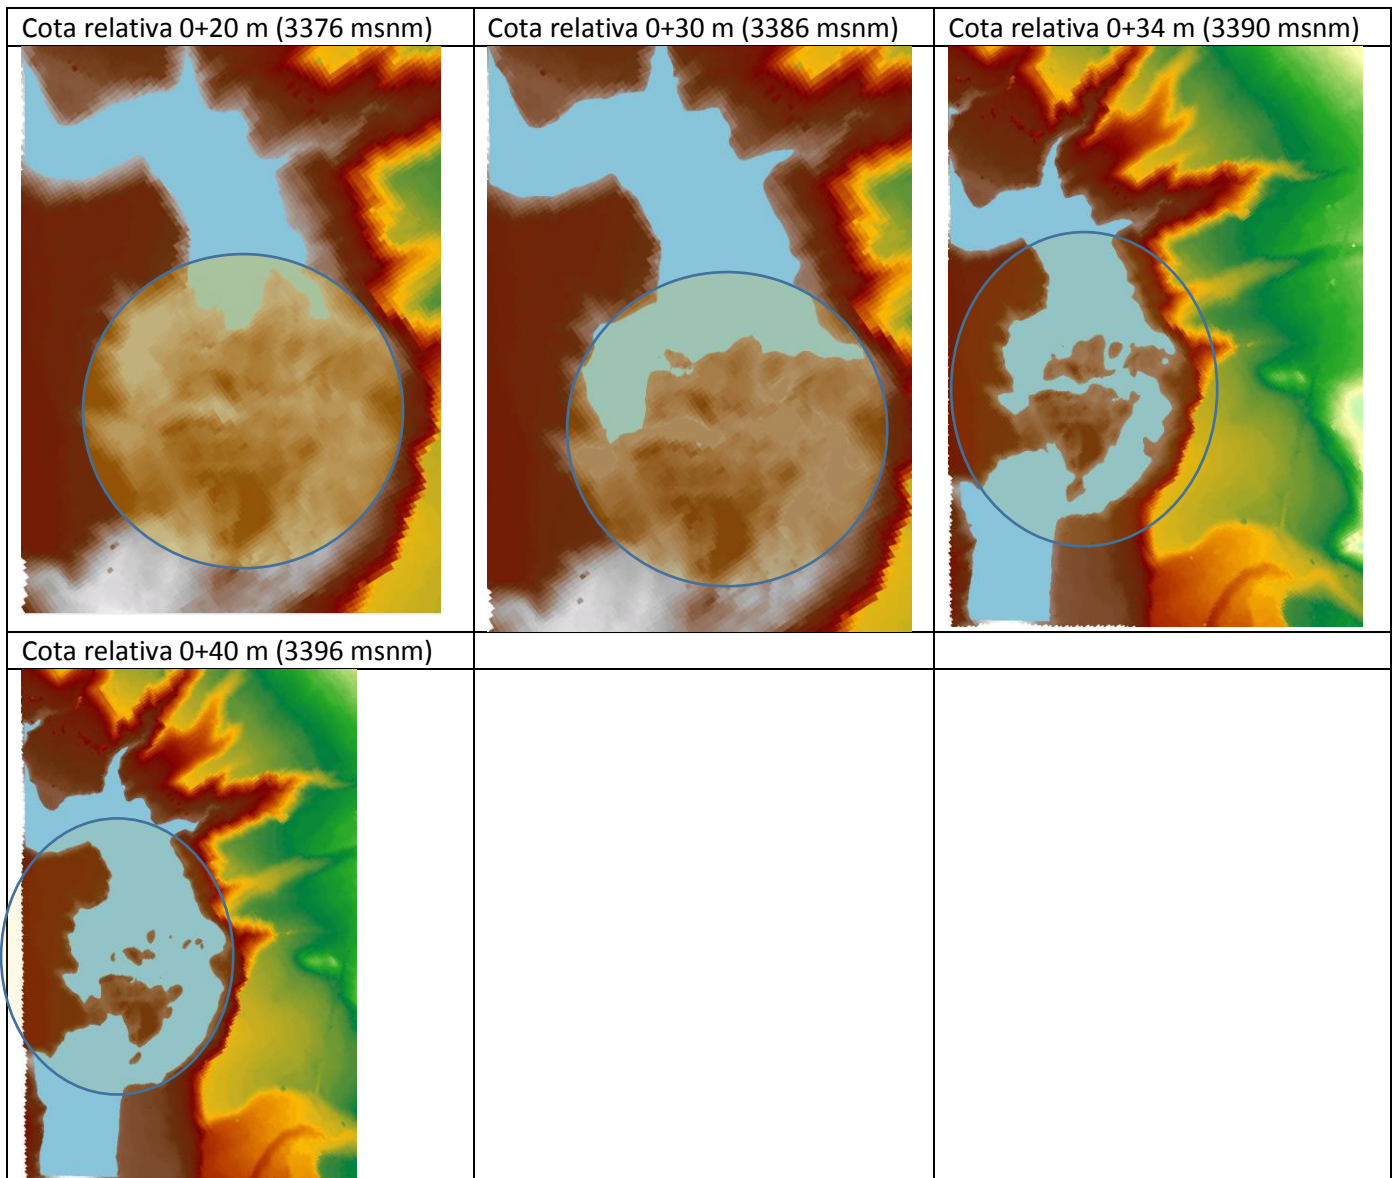
A continuación se muestran proyecciones de los niveles de agua para distintos valores de cota del terreno. El mapa de elevación digital se generó a partir de las curvas de nivel proporcionado por el INGEMMET.

Figura 11. Simulación del nivel de agua embalsada para distintos valores de cota del terreno
Fuente: Elaboración propia

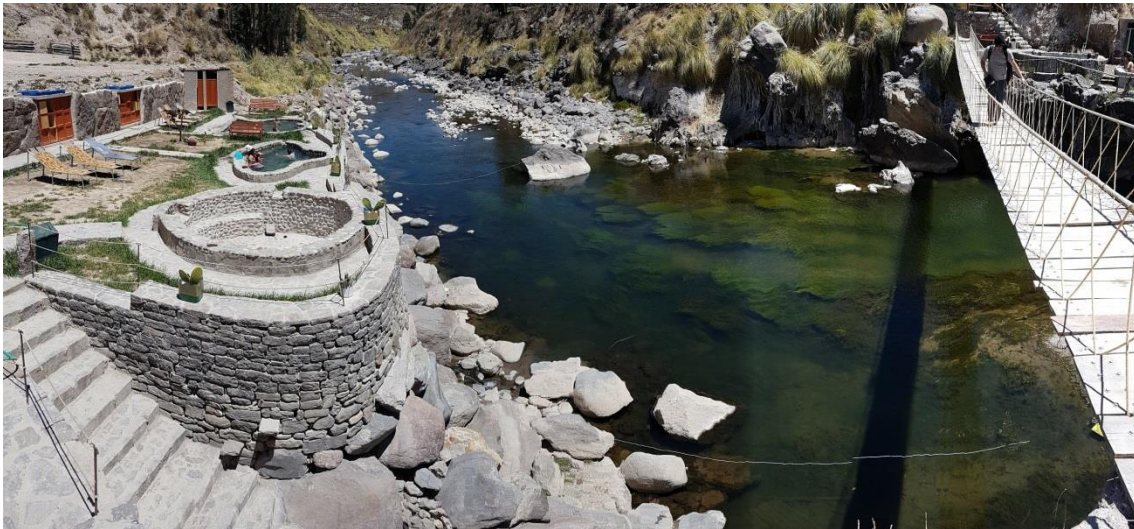
Las imágenes que se muestran son del día 28 de junio y se observa que las pozas termales ya están sumergidas casi en su totalidad, la parte central del puente también se encuentra muy cerca del nivel del río y es muy probable que quede afectado en los próximos días. Este punto se ubica en las siguientes coordenadas: latitud $-15,65^\circ$ y longitud $-71,67^\circ$ y está ubicado a solo 1 150 metros del pueblo de Yanque.

Figura 15. Puente en baños termales de Chacapi en condiciones normales
